## Bewertungsgutachten Maschinen

**Sonderkennzeichen FIN 30044**

Objektart	Baumaschine
Einsatzart	Sommerdienst
Maschinenart	Kehrmaschine
Hersteller / Fabrikat	Schmidt
Typ	Kehrmaschine / Compact 200
FIN	WSVS5G2S2E1730044
Dienst- / Eigengewicht	3500 kg
Farbe / Farbe	Orange / Anthrazit
Lackierung	Uni / Uni
Polster	Stoff
Getriebe	Automatik
Betriebsstunden; nach Angaben	9.430 Stunden
Km-Stand abgelesen	80.133

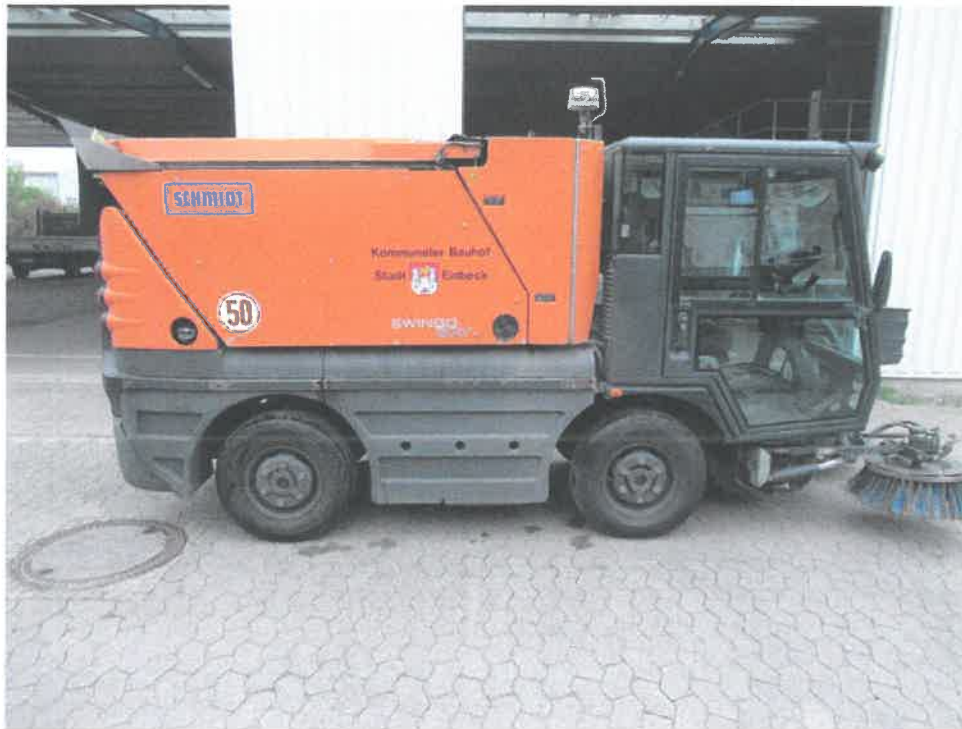
- Diverse Verschrammungen / Verformungen am Aufbau / Chassis, instandsetzen (Bild 9, 10, 11, 12, 13)

Bild 9 : Diverse Verschrammungen / Verformungen am Aufbau / Chassis

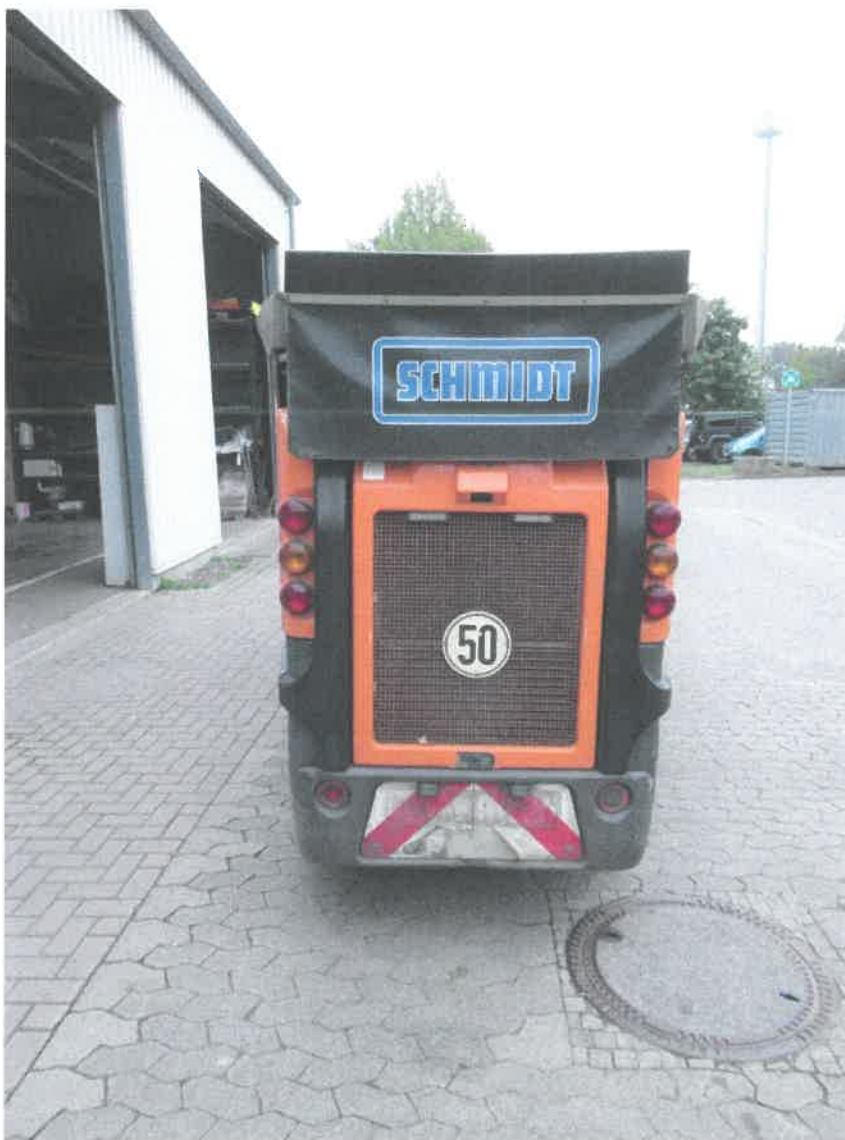
Bild 10 : Diverse Verschrammungen / Verformungen am Aufbau / Chassis

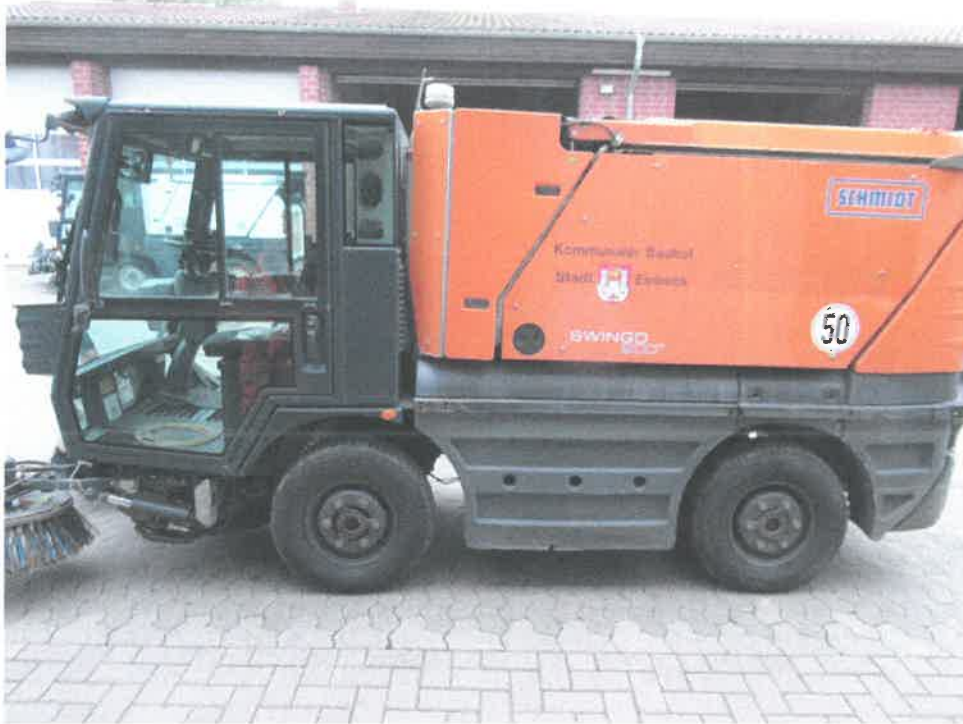
Bild 11 : Diverse Verschrammungen / Verformungen am Aufbau / Chassis

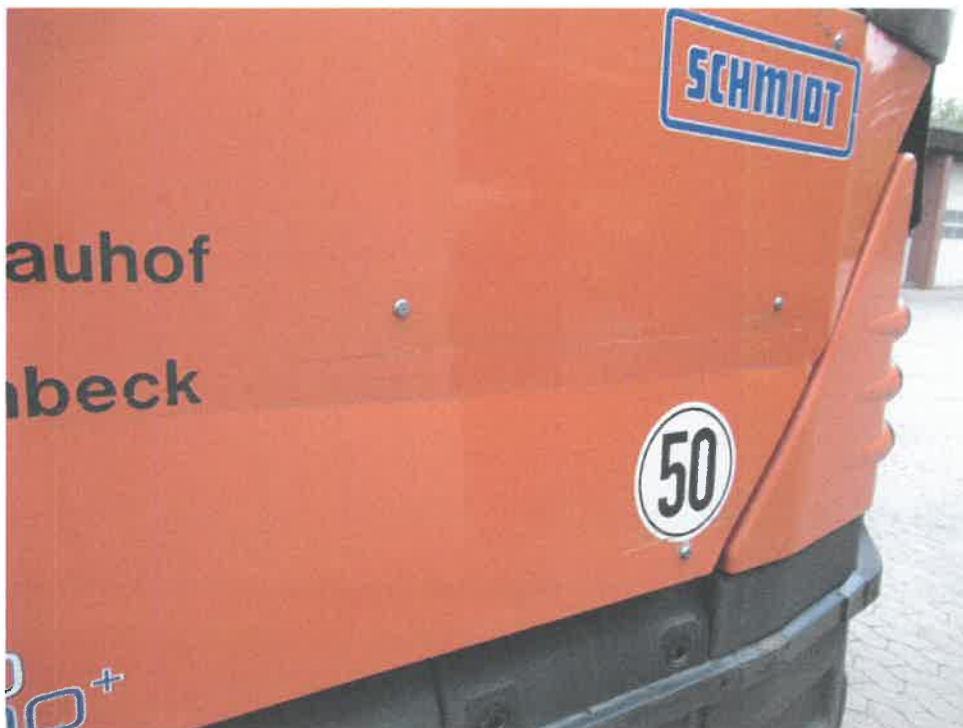
Bild 12 : Diverse Verschrammungen / Verformungen am Aufbau / Chassis

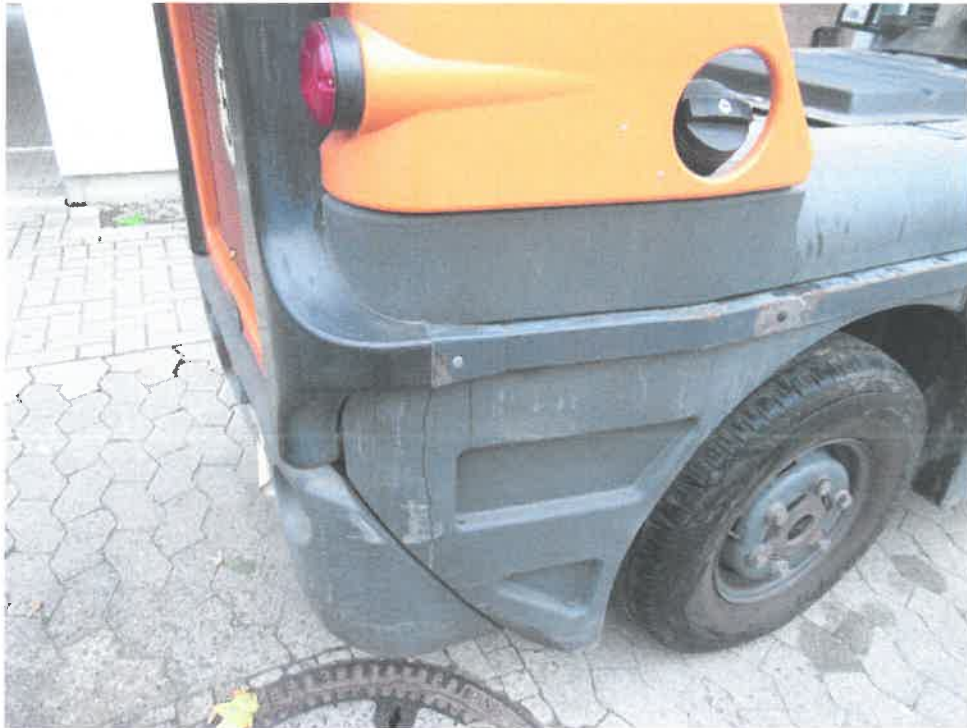
Bild 13 : Diverse Verschrammungen / Verformungen am Aufbau / Chassis
