## Bewertungsgutachten

**Kennzeichen**                      **nicht vorhanden**                      **FIN**    **WV1ZZZ7JZ4X007232**

Fahrzeugart	Lastkraftwagen
Hersteller	Volkswagen
Typ / Verkaufsbezeichnung	T5 Transporter Pritsche (7J)(04.2003->) / Transporter T5 2,8 t
Aufbauart	Offener Kasten
HSN / TSN	0603 / 712
Fahrzeug-Ident.-Nr.	WV1ZZZ7JZ4X007232
zul. Gesamtmasse	2800 kg
Maße über alles L / B / H	5474 / 1994 / 1945 (mm)
Radstand	3400
Türen	2
Sitzplätze	3
Farbe	Indienblau
Lackierung	L5M
Polster / Farbe	Stoff / Grau
Energiequelle / Kraftstoff	Diesel
Motorart / Zylinderanzahl	Reihenmotor / 4
Leistung / Hubraum	63 kW / 1896 cm <sup>3</sup>
Schadstoffklasse	98/69/EG III;A
Getriebe / Gänge	Schaltgetriebe / 5
Felgen	Stahl mit Radzierblende
Km-Stand abgelesen	86.305

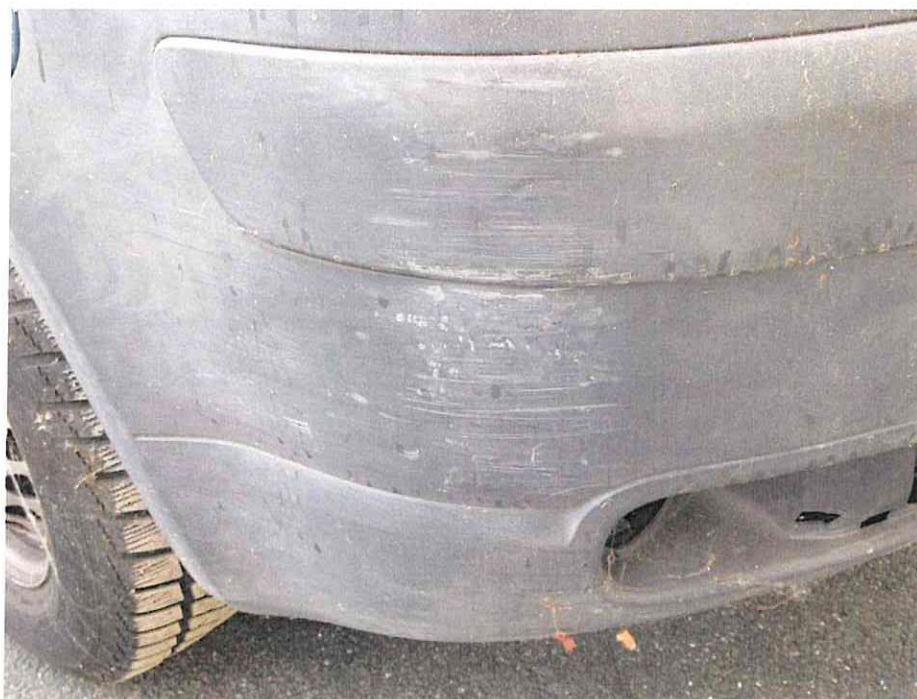
Bild 7 : Stoßfänger vorn verschrammt

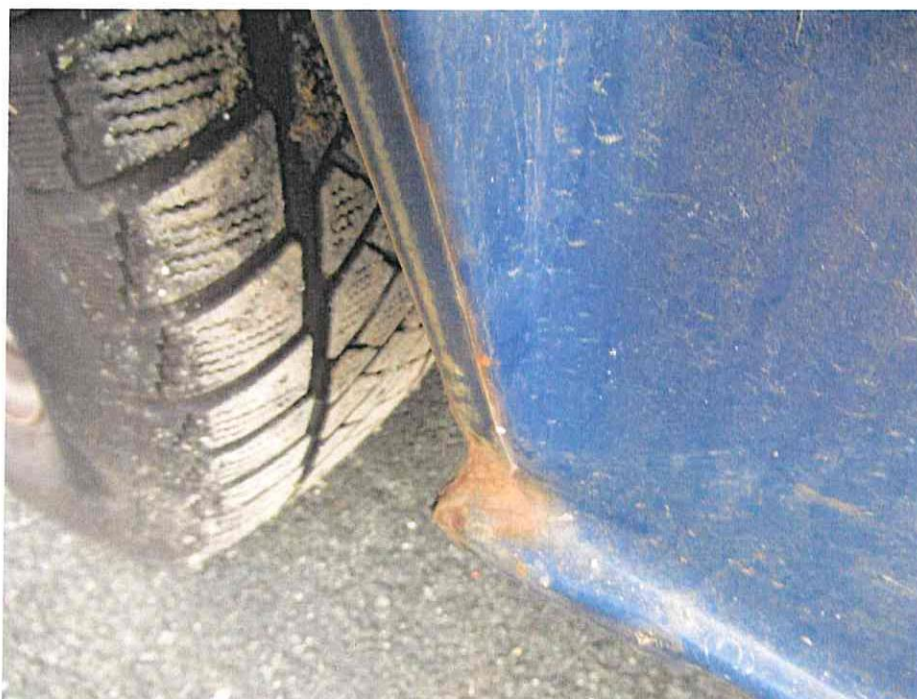
Bild 8 : Außenschweller links Korrosion

Motor startet nicht, prüfen und Befund festlegen, Schadenerweiterung möglich (Bild 12); Bordwand hinten deformiert, erneuern (Bild 10); Abgasanlage korrodiert, erneuern (Bild 11); AU/HU fällig, erneuern; Fahrersitzbezug beschädigt, erneuern; Türgummi vorn links beschädigt, erneuern; Außenschweller links Korrosion, instandsetzen (Bild 8); Tür vorn rechts zerkratzt, lackieren mit Lackaufbau (Bild 9); Stoßfänger vorn zerkratzt, erneuern; Inspektion fällig, erneuern; Innenraum stark verschmutzt, reinigen; Fahrzeugaußenbereich stark verschmutzt, reinigen;

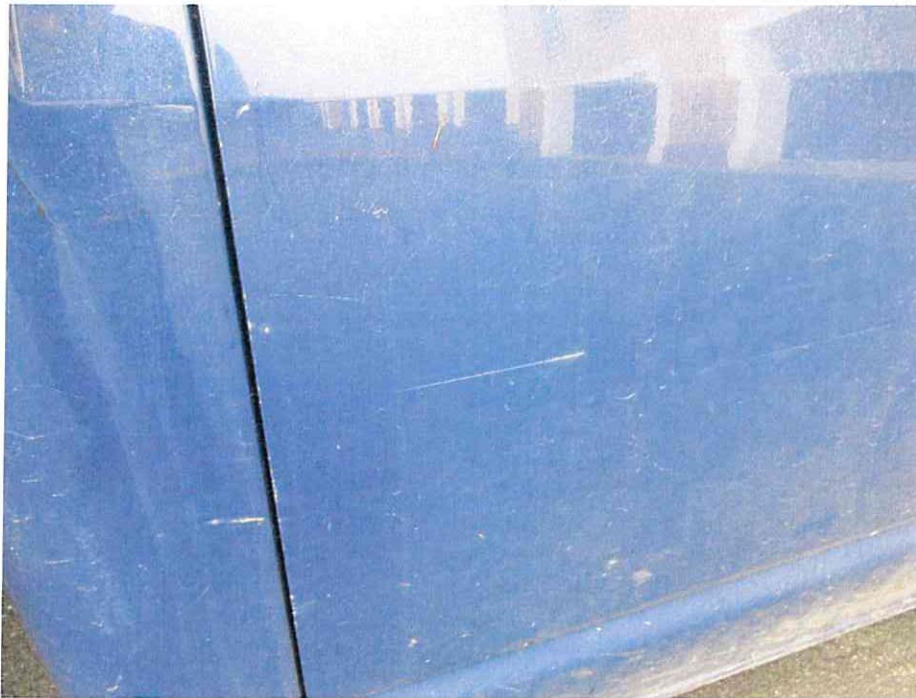
Bild 9 : Tür vorn rechts zerkratzt

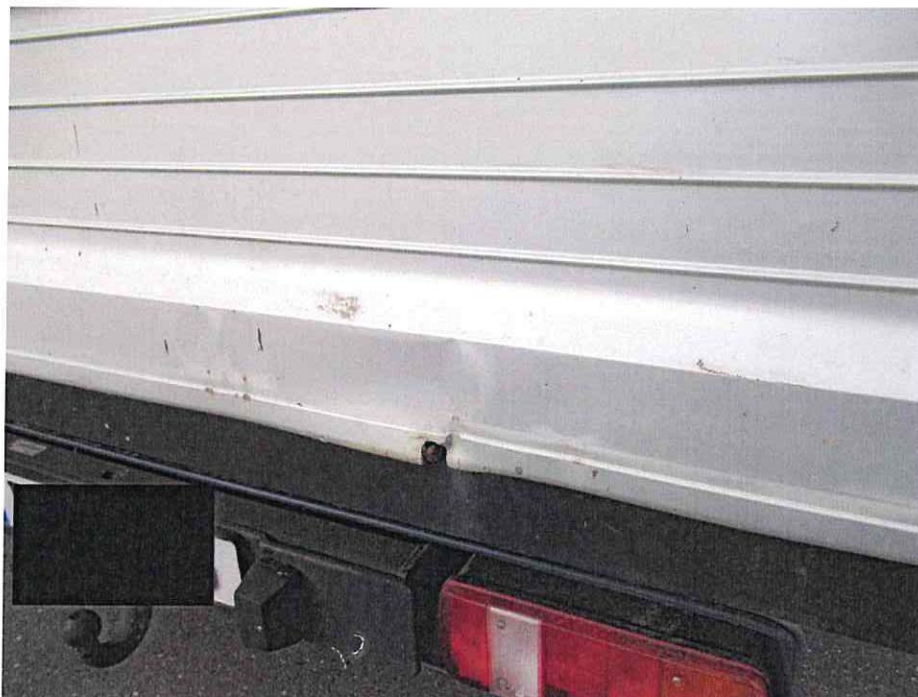
Bild 10 : Bordwand hinten deformiert
