Fahrzeugbewertung

Aktenzeichen
BE021012024

Hersteller
Volkswagen

Modell
Transporter (2D) LT 28-46
Kasten/Kombi/Prit.

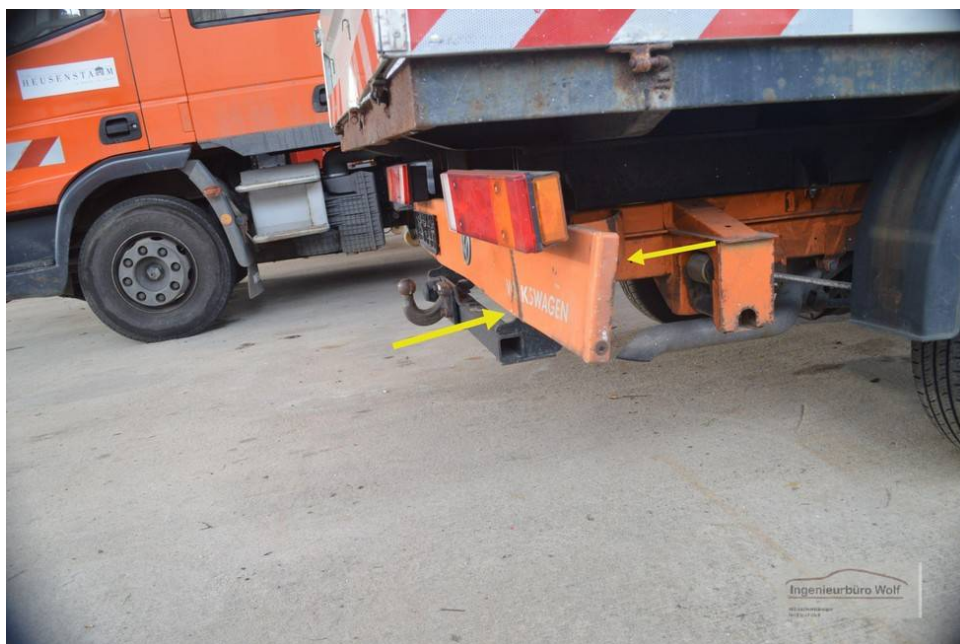
Foto 8

Ladebordwand hinten verformt. Unterfahrschutz hinten rechts verformt. Tür hinten rechts verformt, eingerückt sowie Lackabschabungen. Kniestück und Schweller hinten rechts verformt, eingedrückt sowie Lackabschabungen. Motorhaube verform, eingedrückt sowie Lackabschabungen. Kotflügel vorne links verformt, eingedrückt sowie Lackabschabungen.

Unterfahrschutz hinten rechts

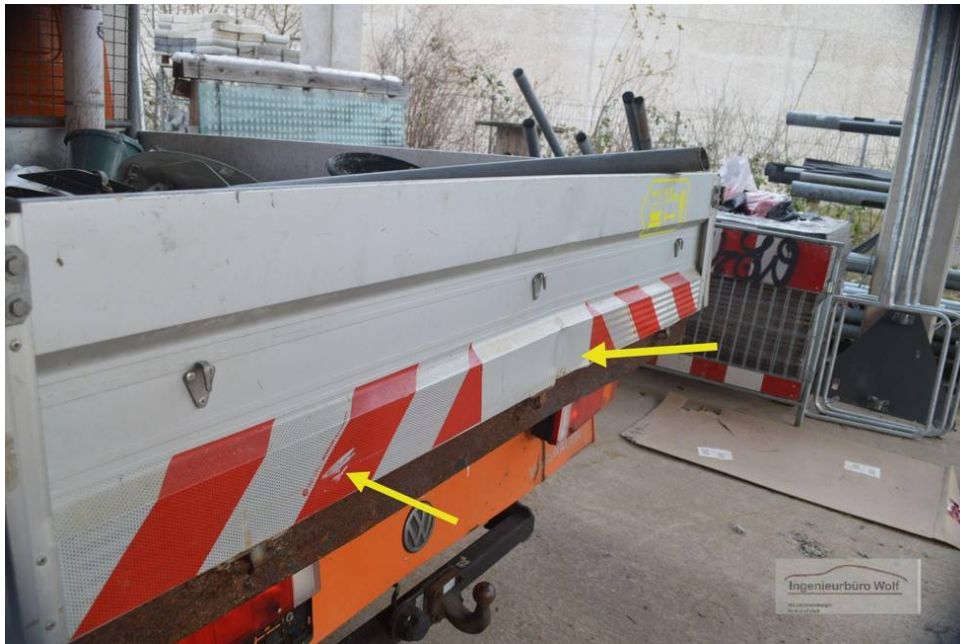
Foto 9

Ladebordwand hinten

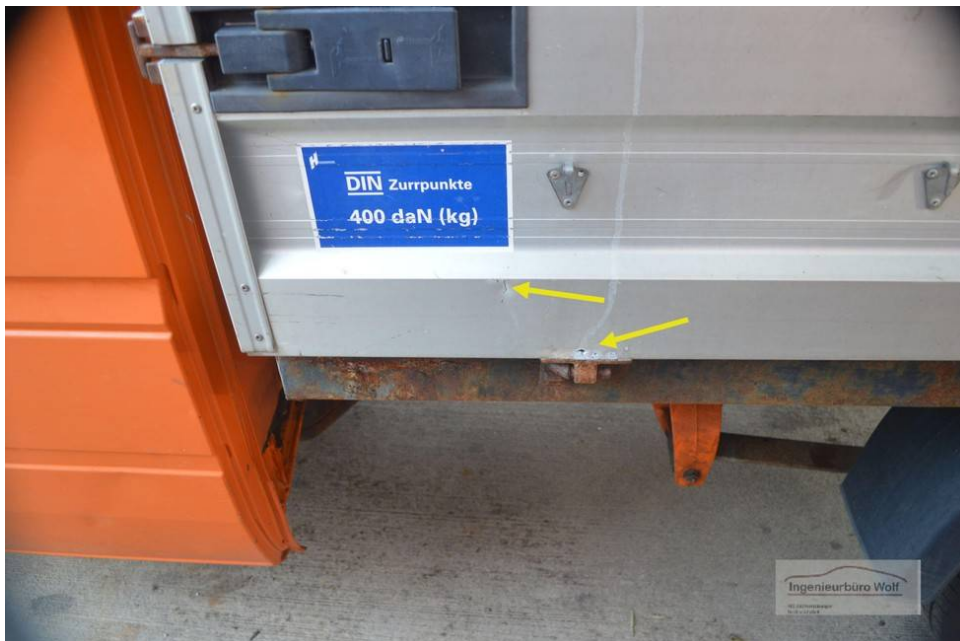
Foto 10

Ladebordwand links

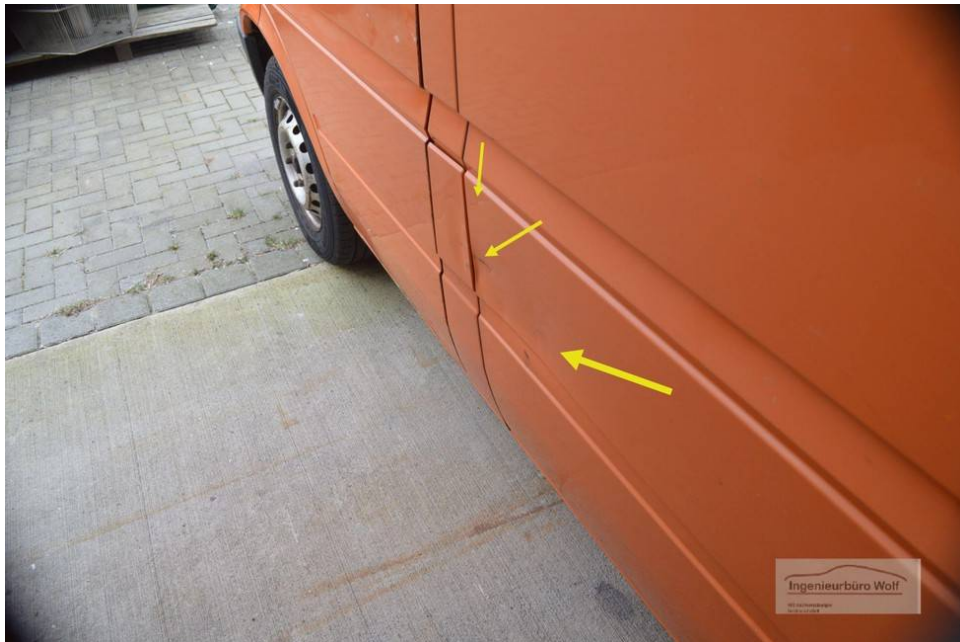
Foto 11

Seitenwand hinten links

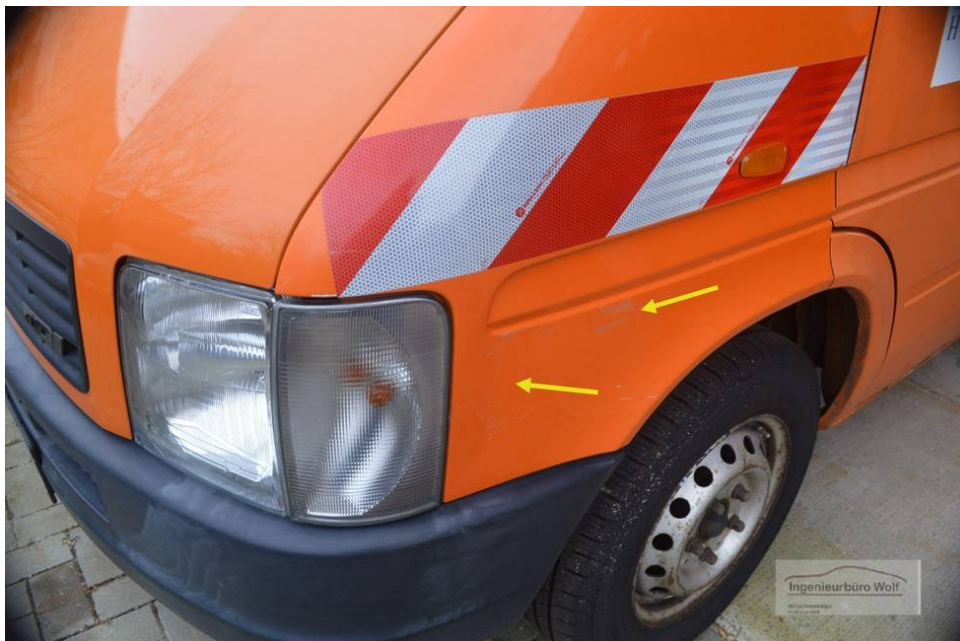
Foto 12

Kotflügel vorne links

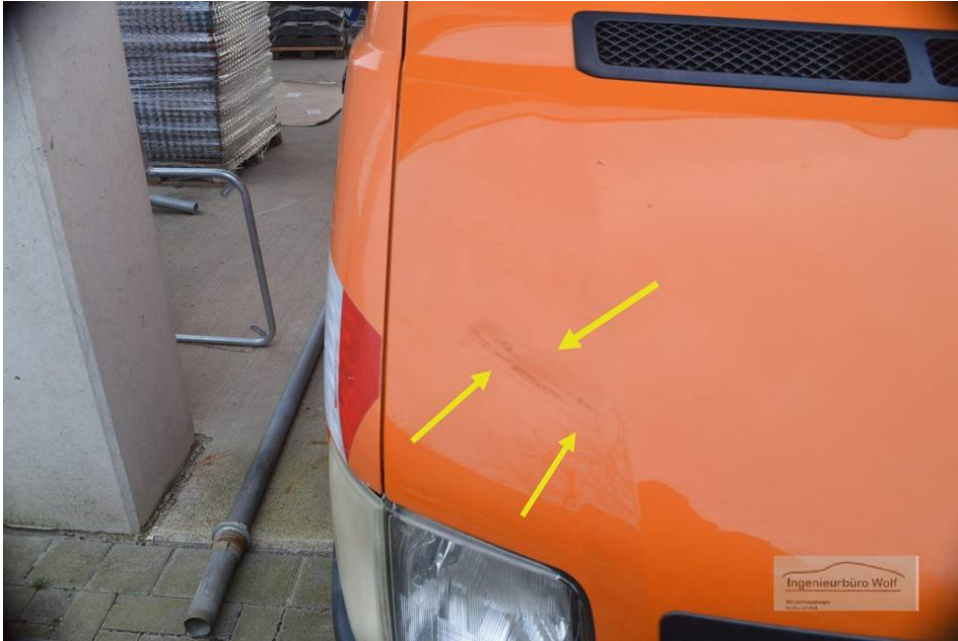
Foto 13

Motorhaube

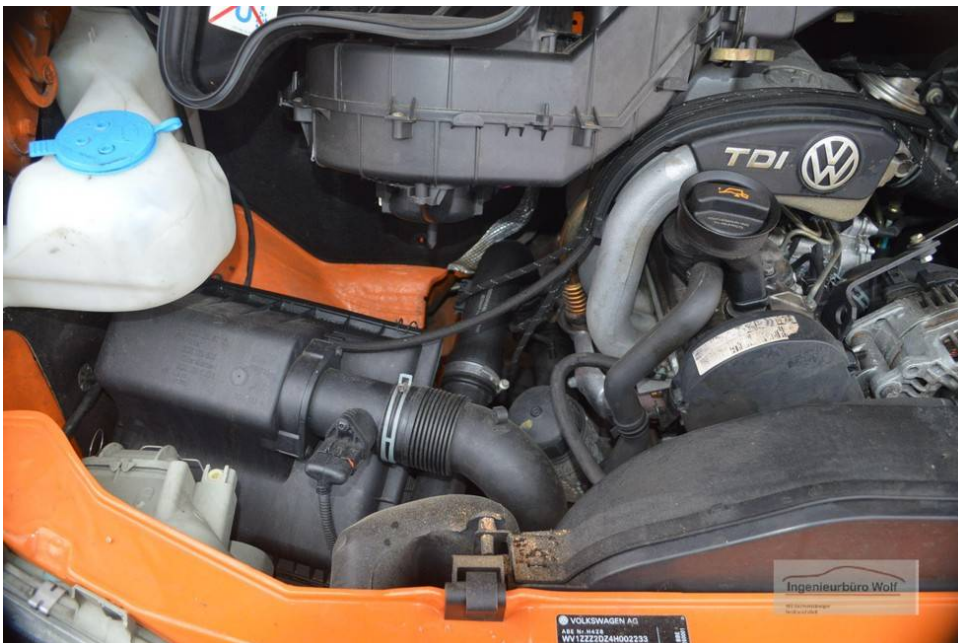
Foto 14

Motorraum rechts

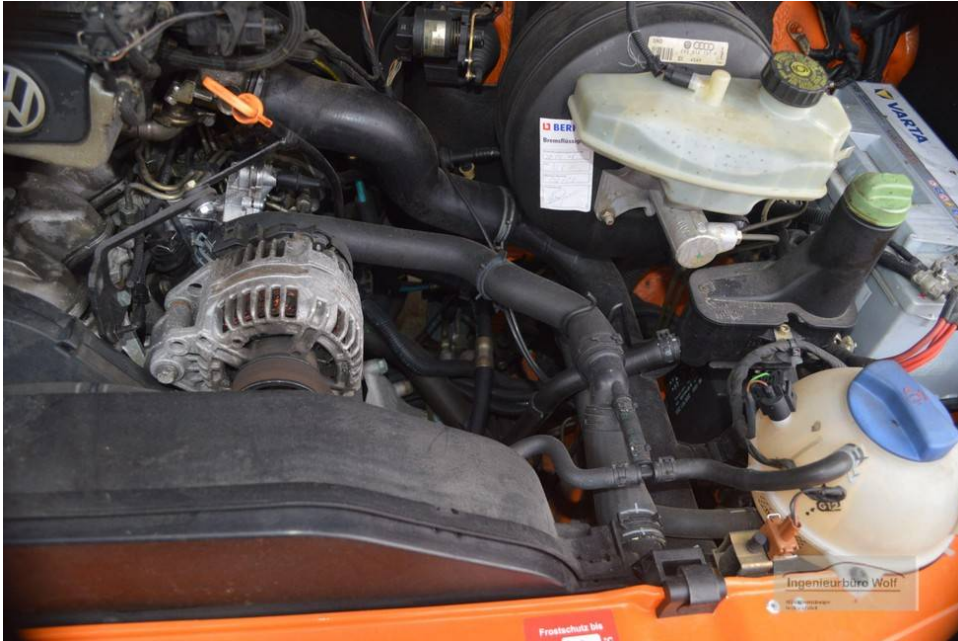
Foto 15

Motorraum links

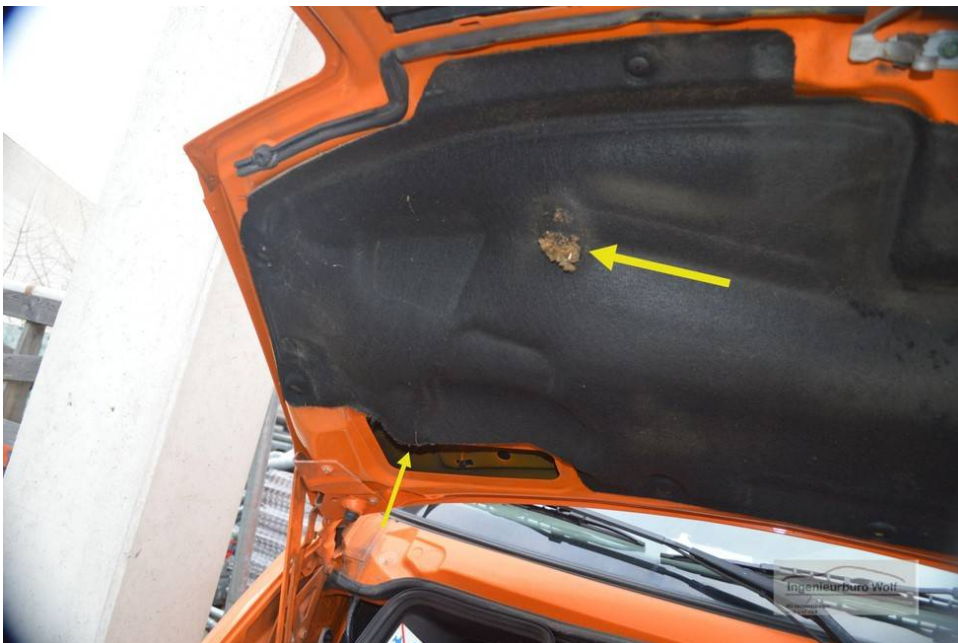
Foto 16

Dämmmatte

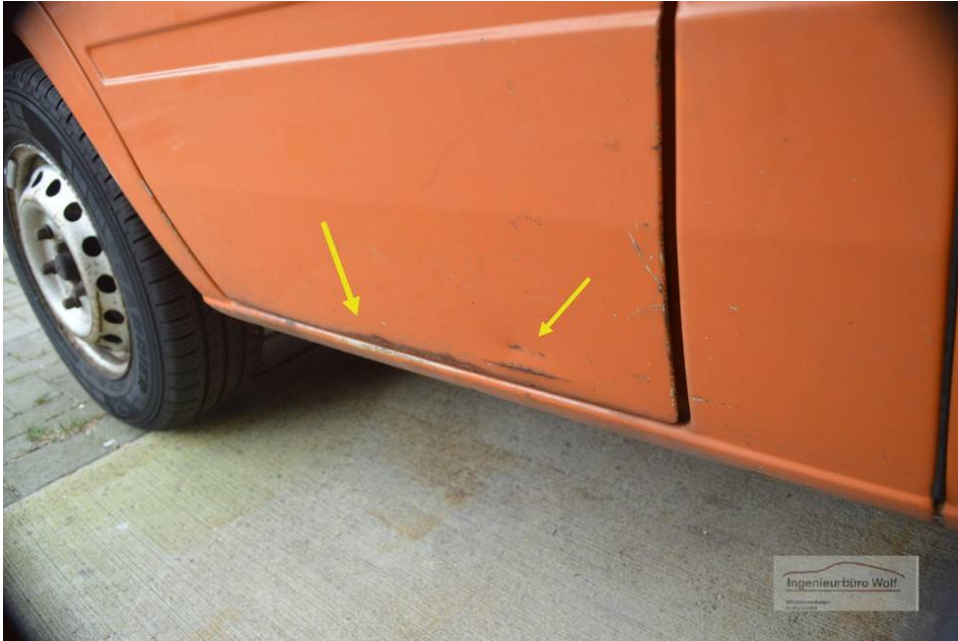
Foto 17

Rost Tür vorne links

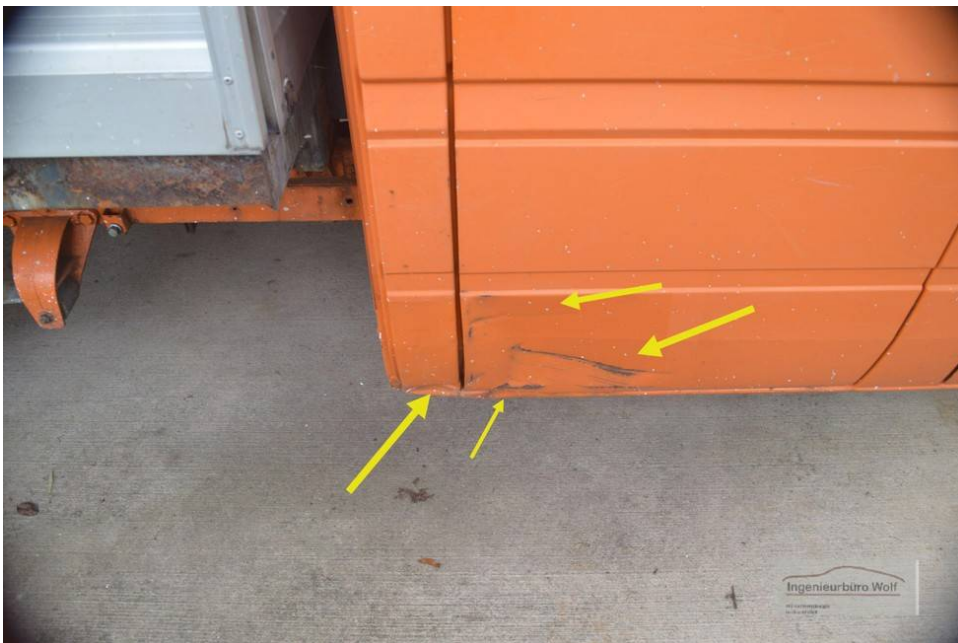
Foto 18

Tür hinten links

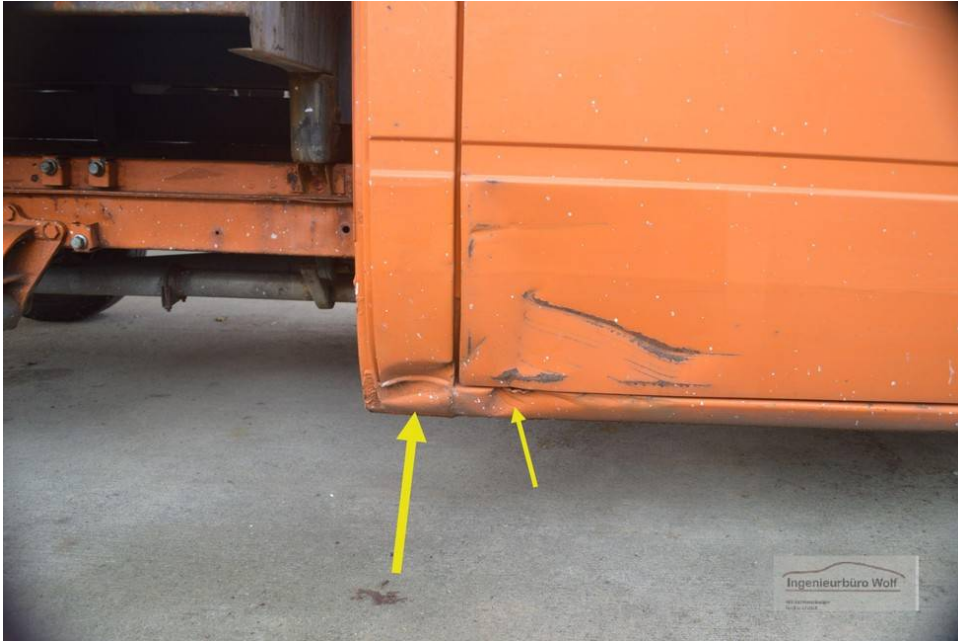
Foto 19

Schweller hinten rechts

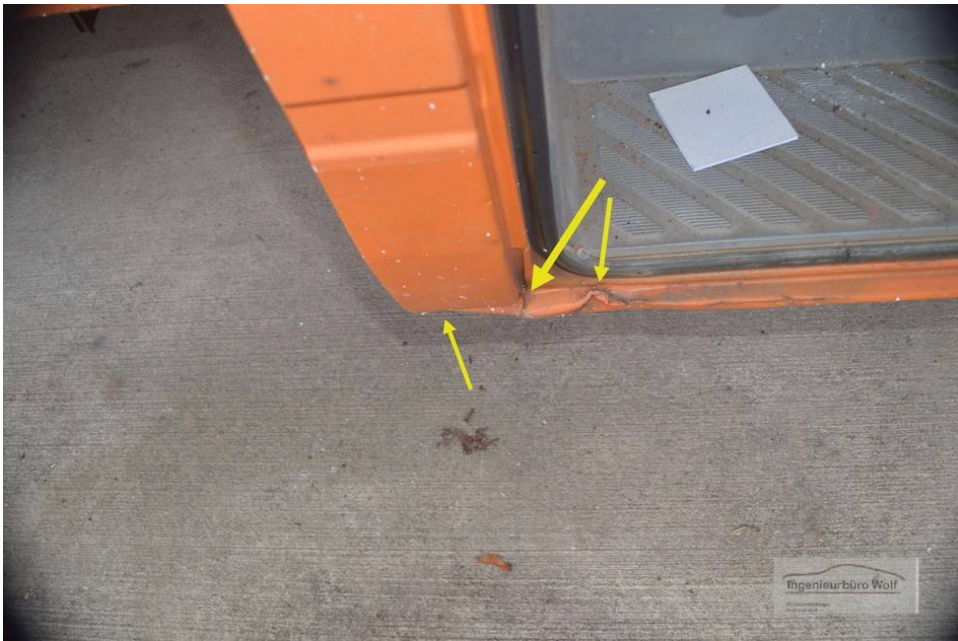
Foto 20

Kniestück hinten rechts

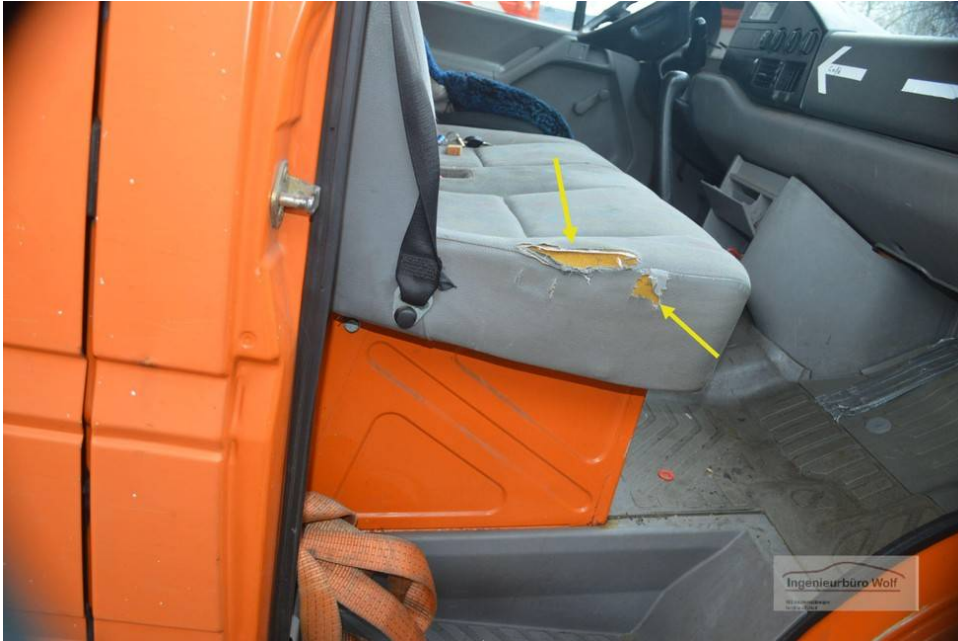
Foto 21

Beifahrersitzbank
