Auftrag

Entsprechend Ihres Auftrages vom 02.04.2024 wurde ein Bewertungsgutachten erstellt. Auftragsgemäß erfolgt die Bewertung zum Stichtag 02.04.2024.

| Typ / Verkaufsbezeichnung | Crafter Kasten (2E)(03.2006->) / Crafter 35 2.0 TDI |
| Fahrzeug-Ident.-Nr. | WV1ZZZ2EZC6035030 |

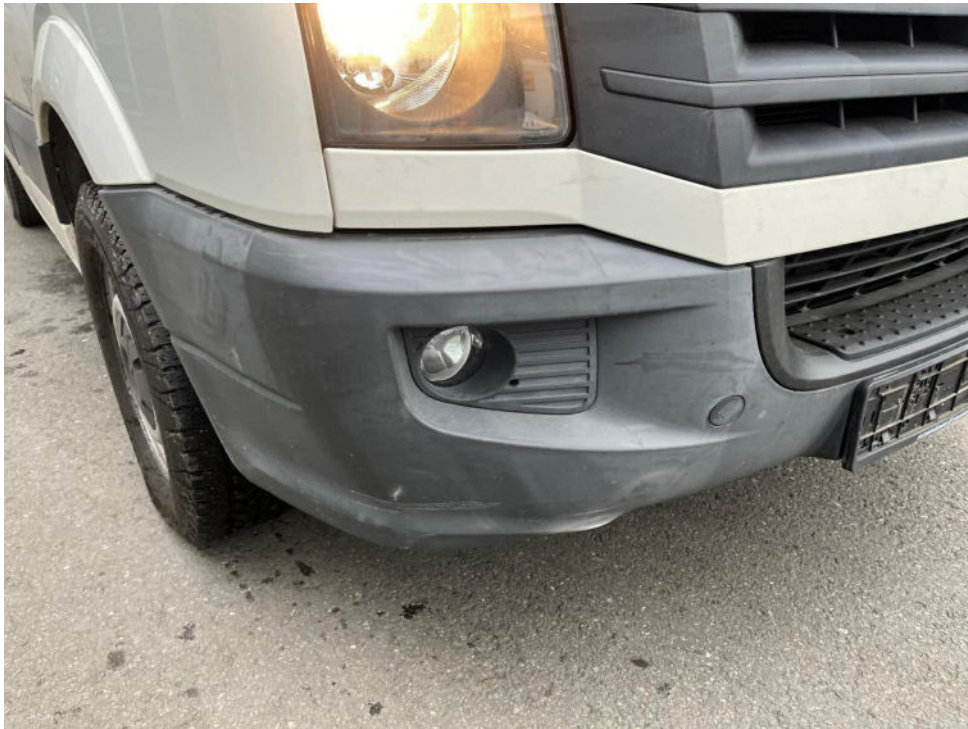
Bild 11 : Stoßfänger vorn verschrammt

Stoßfänger vorn verschrammt, erneuern (Bild 11); Fahrertür verschrammt, lackieren (Bild 13); Schiebetür links verschrammt und eingedellt. Oberhalb streifend verschrammt und verformt., instandsetzen (Bild 14, 15); Seitenwand hinten links eingedellt, smart repair (Bild 16); Stoßfänger hinten verschrammt, erneuern (Bild 17); Heckflügeltür rechts eingedrückt, verformt, erneuern (Bild 18); Seitenwand hinten rechts eingedrückt, verformt, instandsetzen; Schiebetür rechts verschrammt und verformt, lackieren (Bild 21); Beifahrertür verschrammt, lackieren (Bild 20); Kotflügel rechts verschrammt, lackieren (Bild 12); Bremse hinten hängt, prüfen und Befund festlegen, Schadenerweiterung möglich.

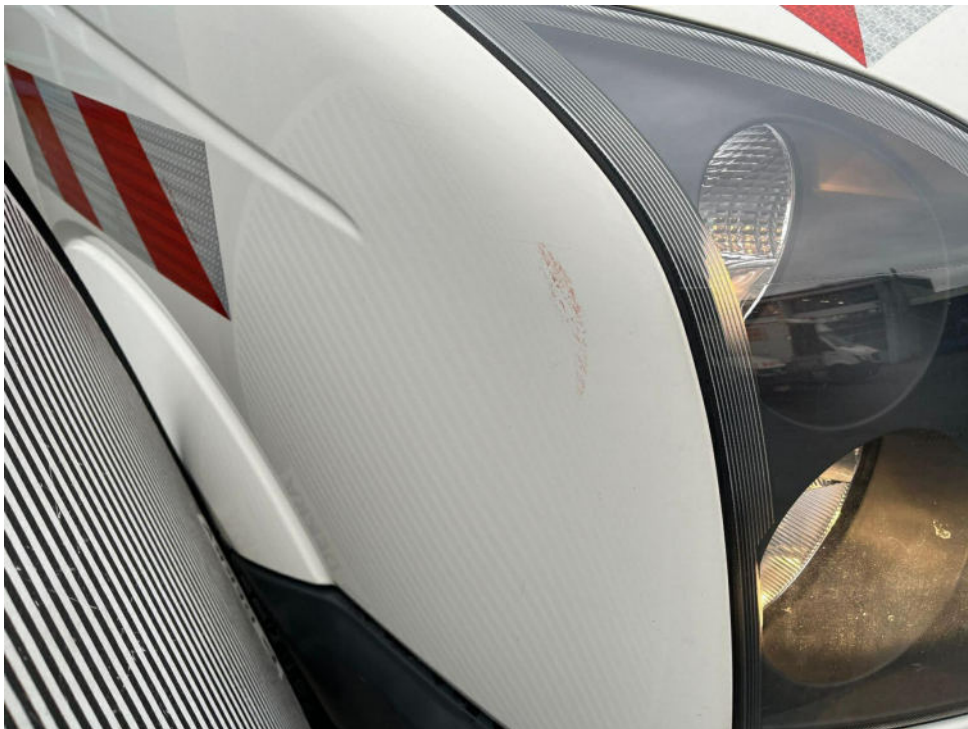
Bild 12 : Kotflügel rechts verschrammt

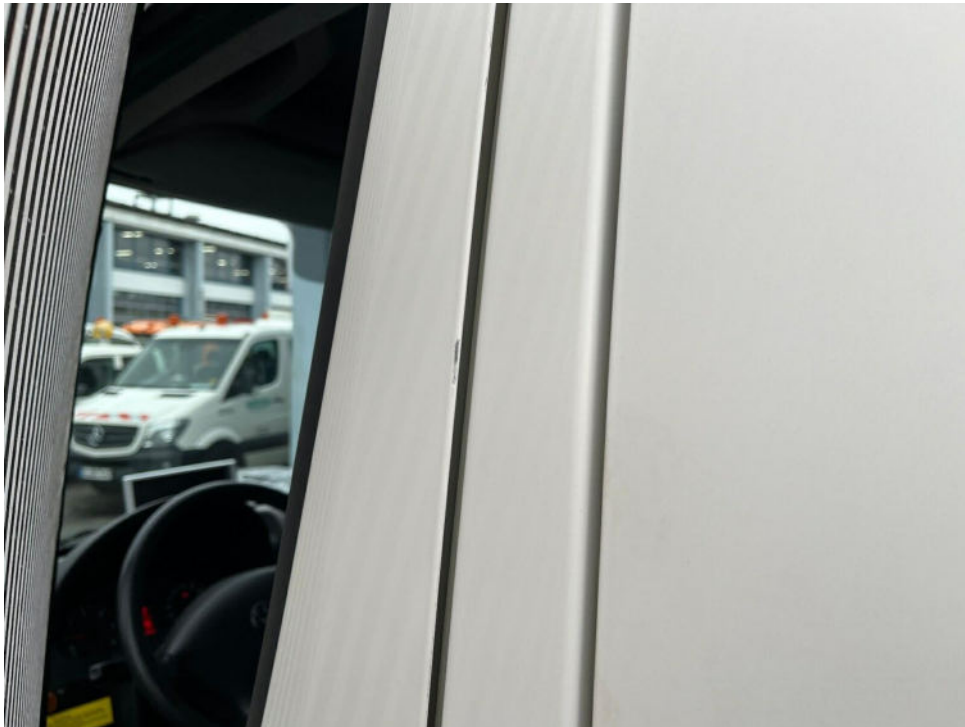
Bild 13 : Fahrertür verschrammt

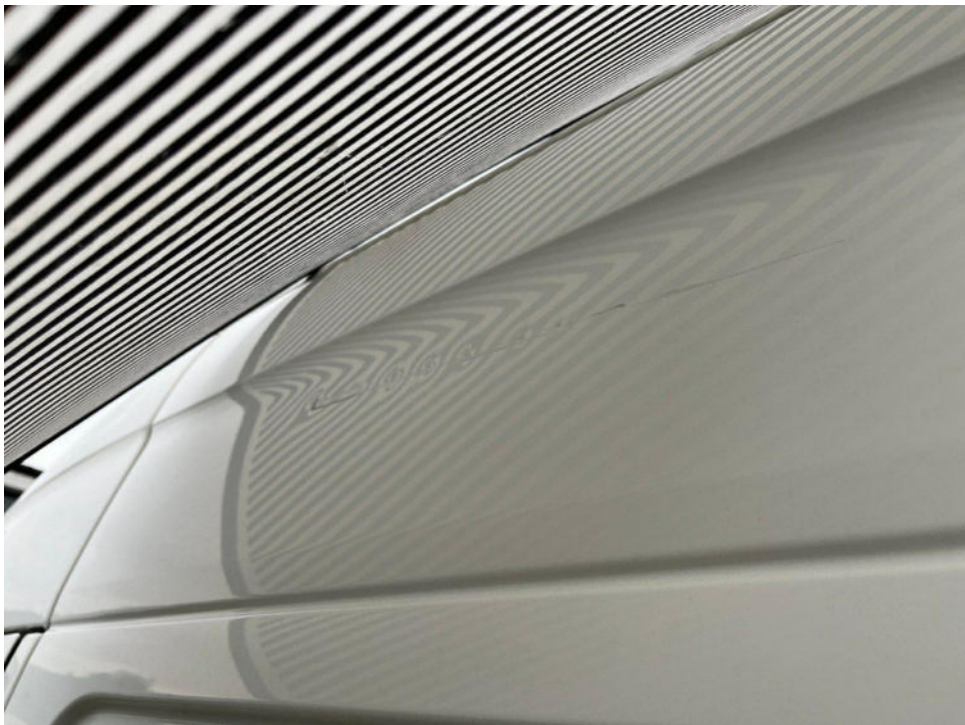
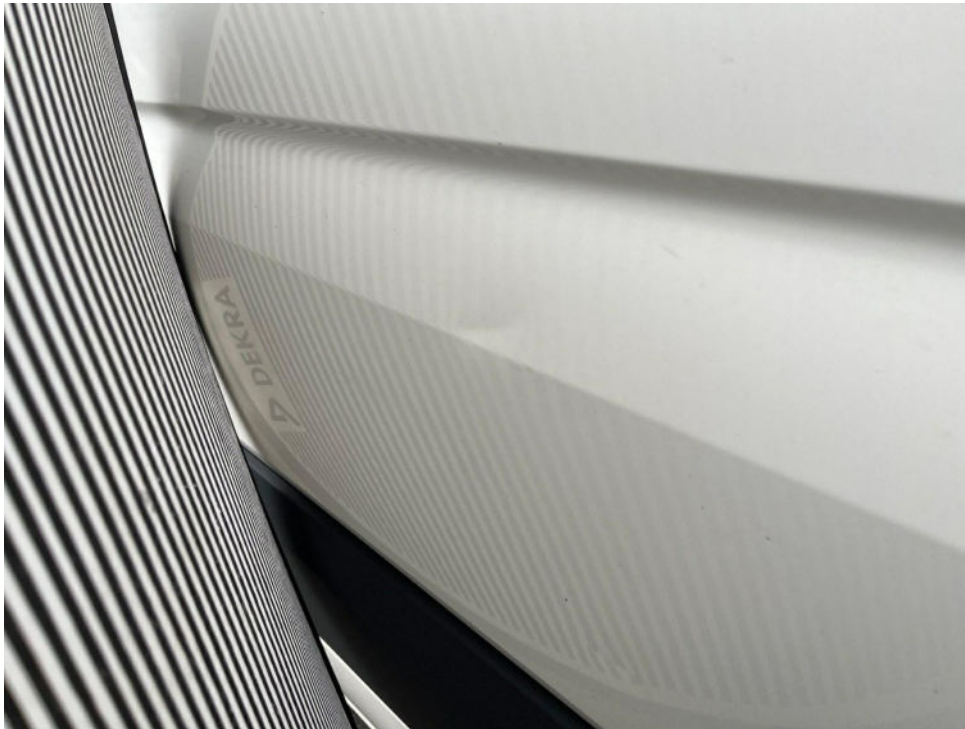
Bild 14 : Schiebetür links verschrammt und eingedellt. Oberhalb streifend verschrammt und verformt.

Bild 15 : Schiebetür links verschrammt und eingedellt. Oberhalb streifend verschrammt und verformt.

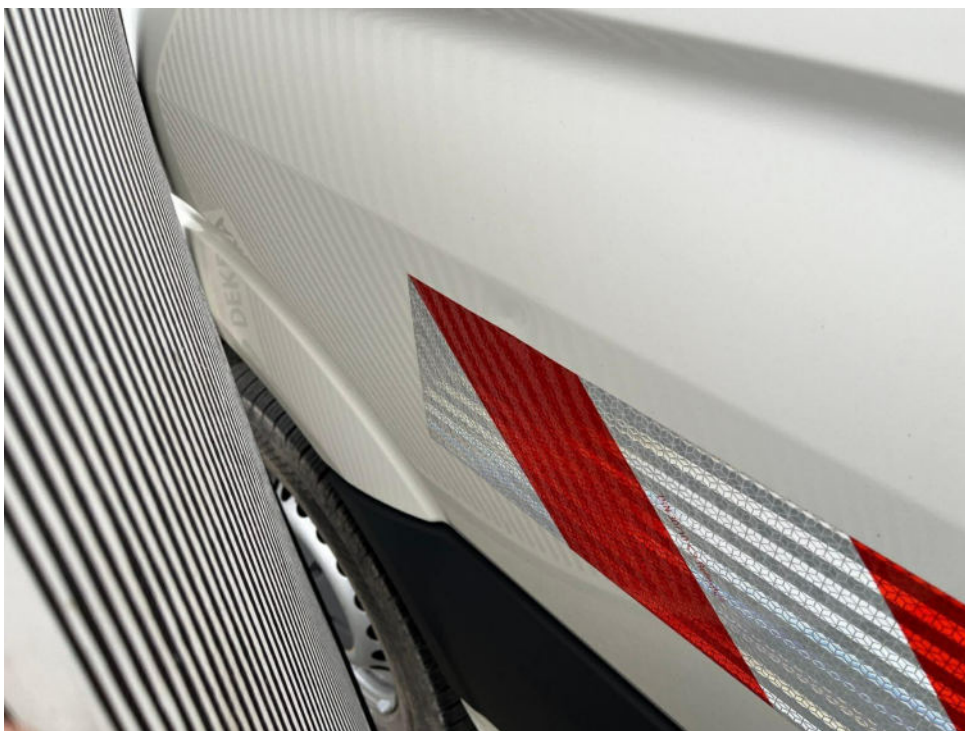
Bild 16 : Seitenwand hinten links eingedellt

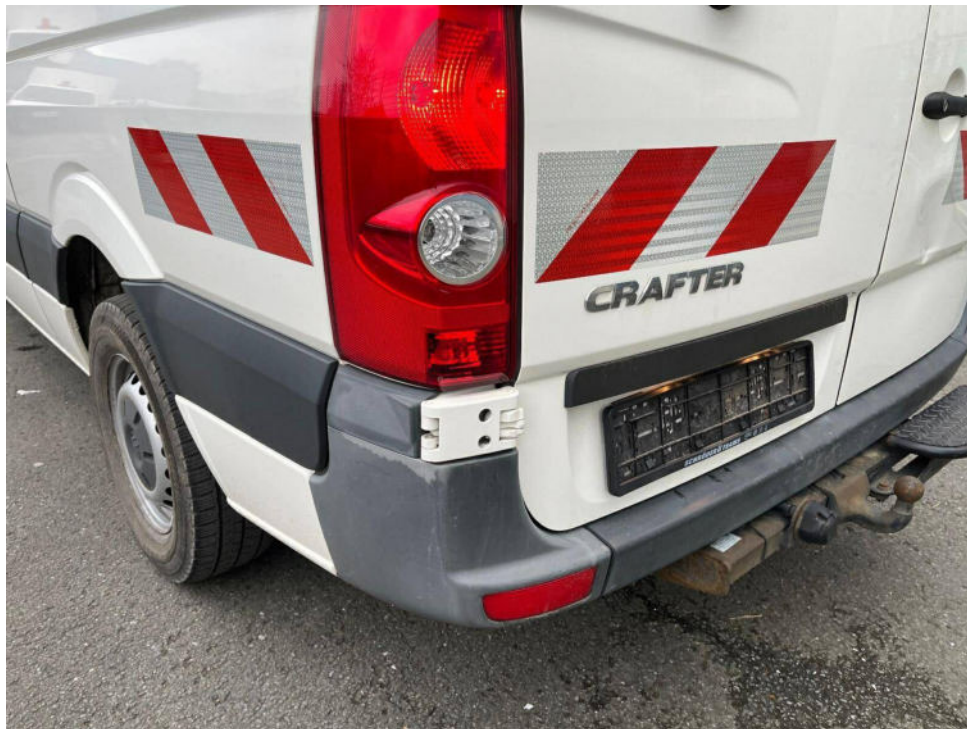
Bild 17 : Stoßfänger hinten verschrammt

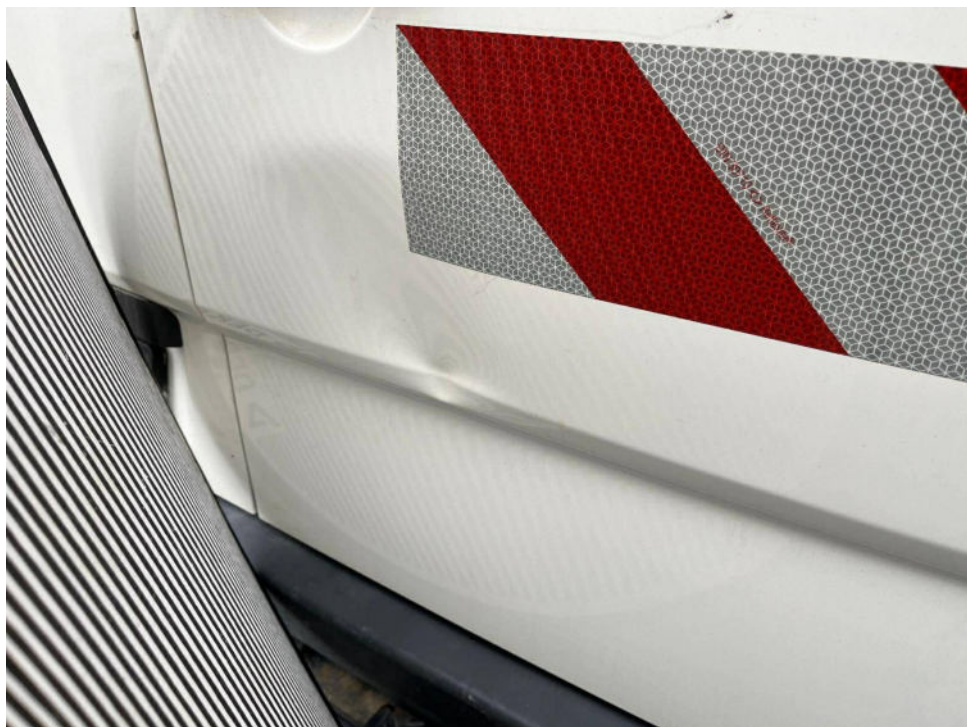
Bild 18 : Heckflügeltür rechts eingedrückt, verformt

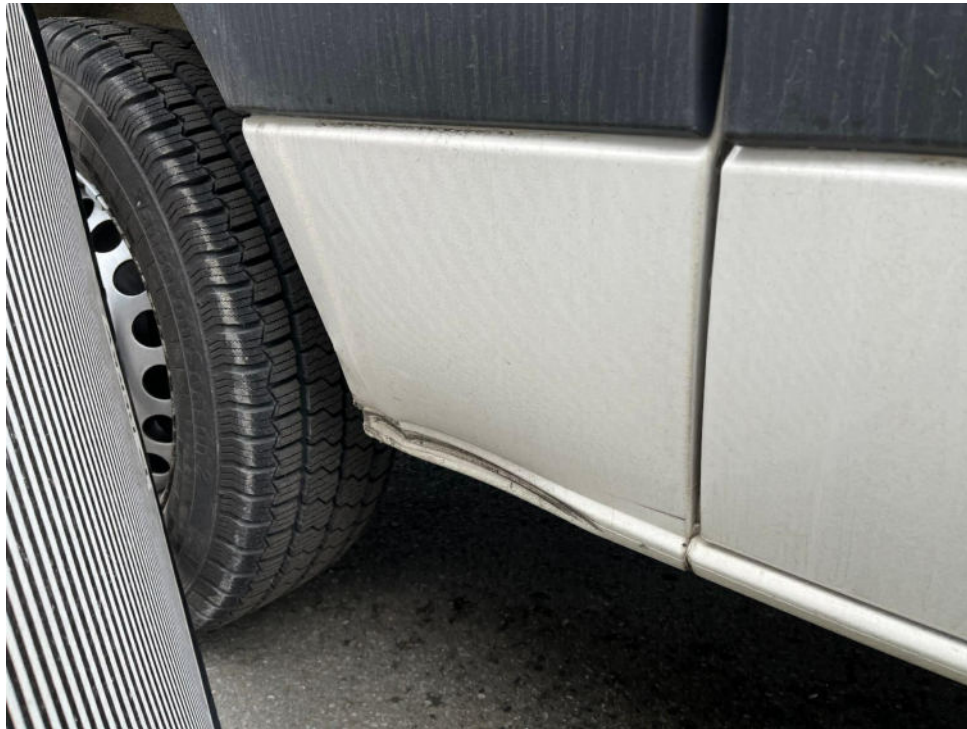
Bild 19 : Seitenwand hinten rechts verformt

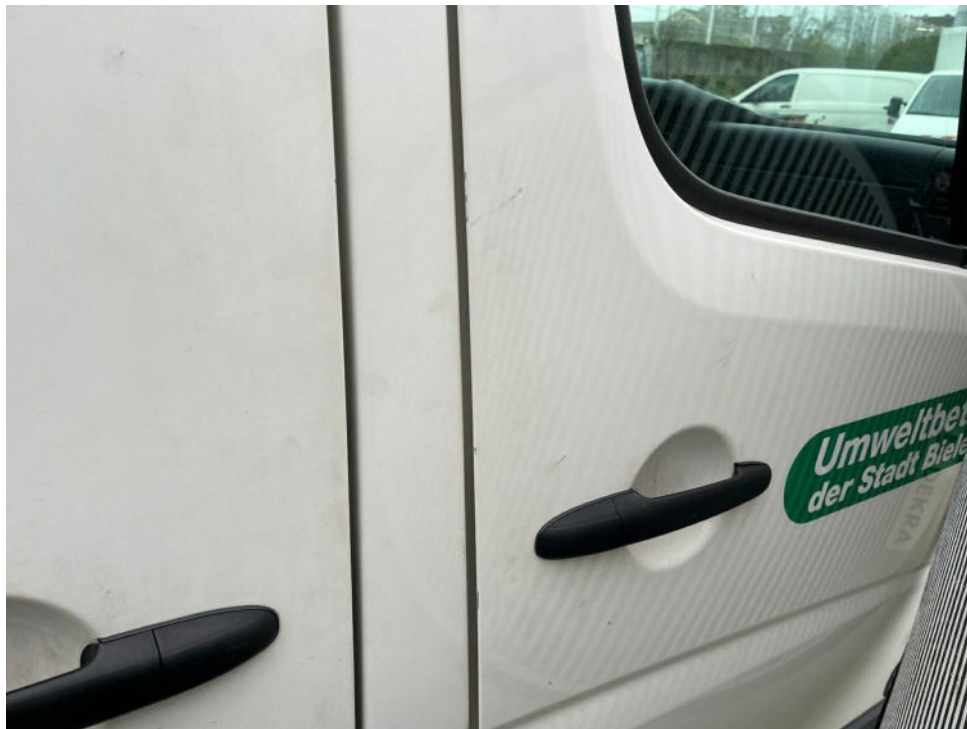
Bild 20 : Beifahrertür verschrammt

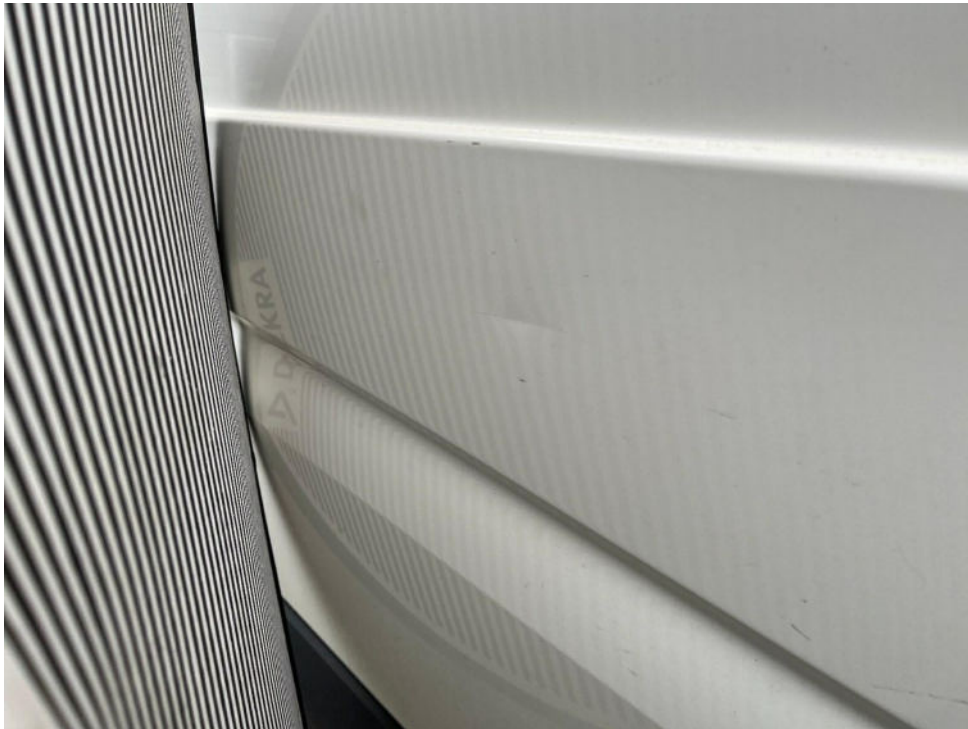
Bild 21 : Schiebetür rechts verschrammt und verformt

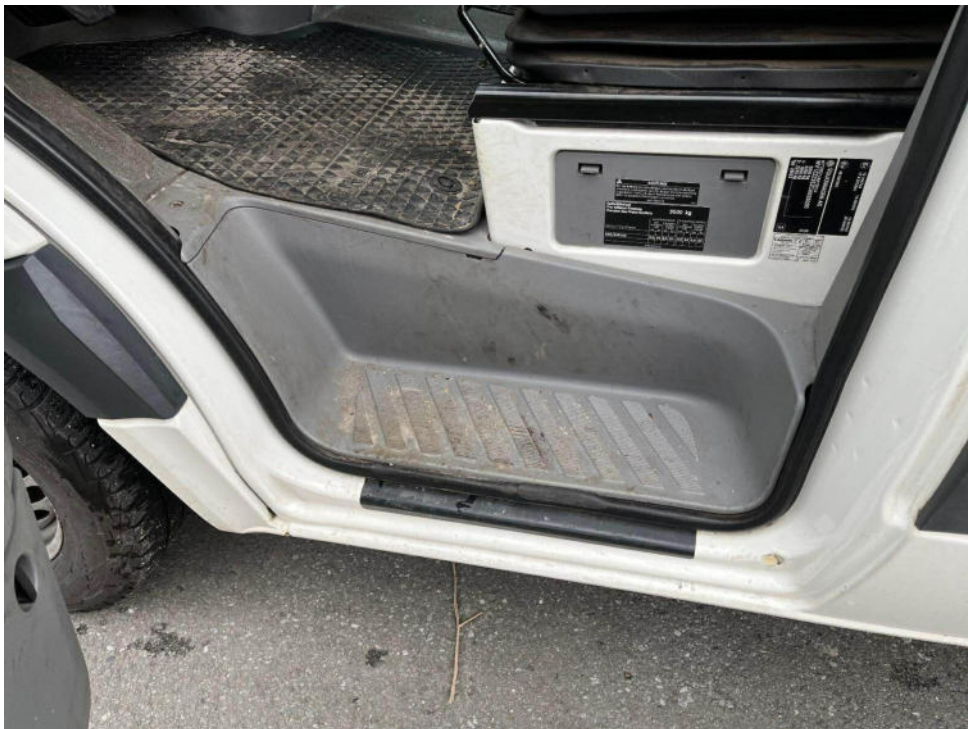
Bild 22 : Einstieg verschrammt
