Bewertungsgutachten

ME BW279

Bestellnummer	2024-00807
Auftraggeber	BRW - Bergisch-Rheinischer Wasserverband, Düsselberger Strasse 2, 42781 Haan
Ihr Auftrag vom	05.03.2024, per e-Mail durch Frau Gernand
Besichtigung	05.03.2024 um 11:00 Uhr BRW Betriebshof Heiligenhaus, Otto-Hahn-Str. 23, 42579 Heiligenhaus

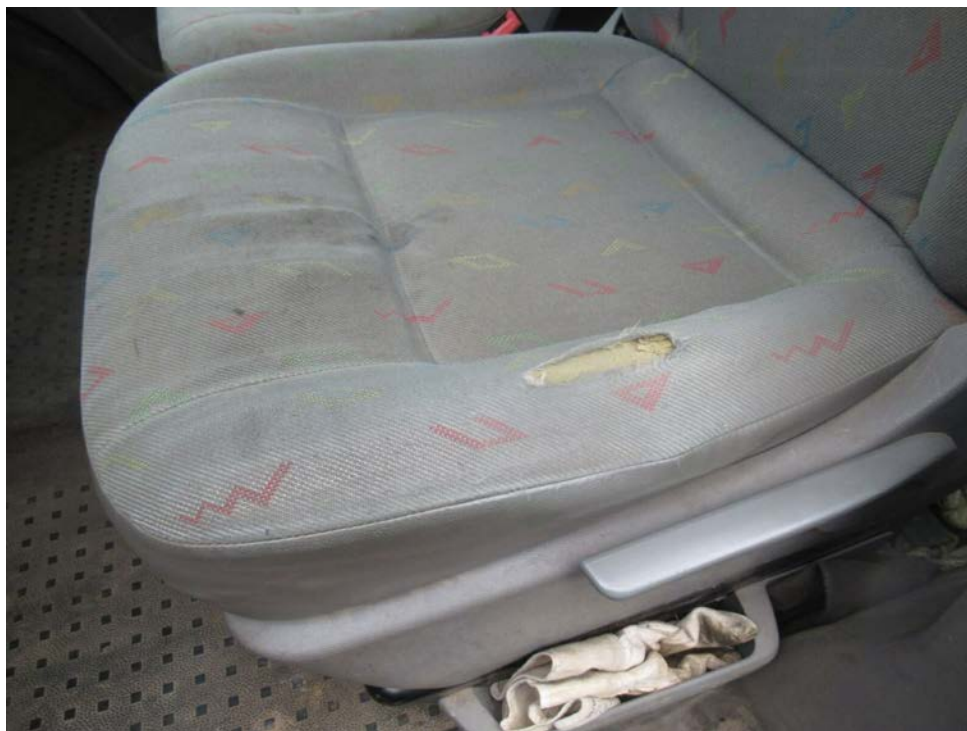
Bild 8 : Fahrersitz linksseitig aufgerissen/verschlissen

- Fahrersitzpolster aufgerissen, erneuern
- Beifahrersitzbank rechts Riß, instandsetzen
- Beschriftung entfernen, Transportkiste demontieren
- div. Kratzer/Dellen/Steinschläge/Korrosionsansätze/Lackschäden rundherum, instandsetzen
- Schweller links mittig deformiert m. Rostansatz, instandsetzen
- Dachhimmel stellenweise ab- und aufgerissen, erneuern
- Kotflügelschale hinten links gebrochen, erneuern
- Türverkleidung hinten rechts gerissen, erneuern

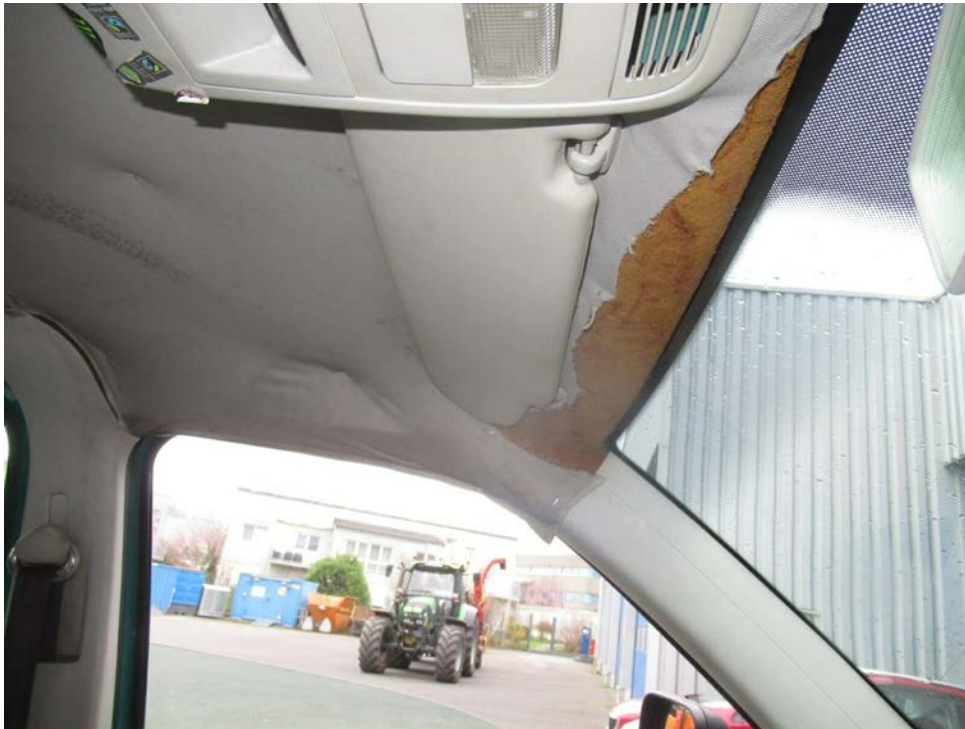
Bild 9 : Dachhimmel tw abgerissen

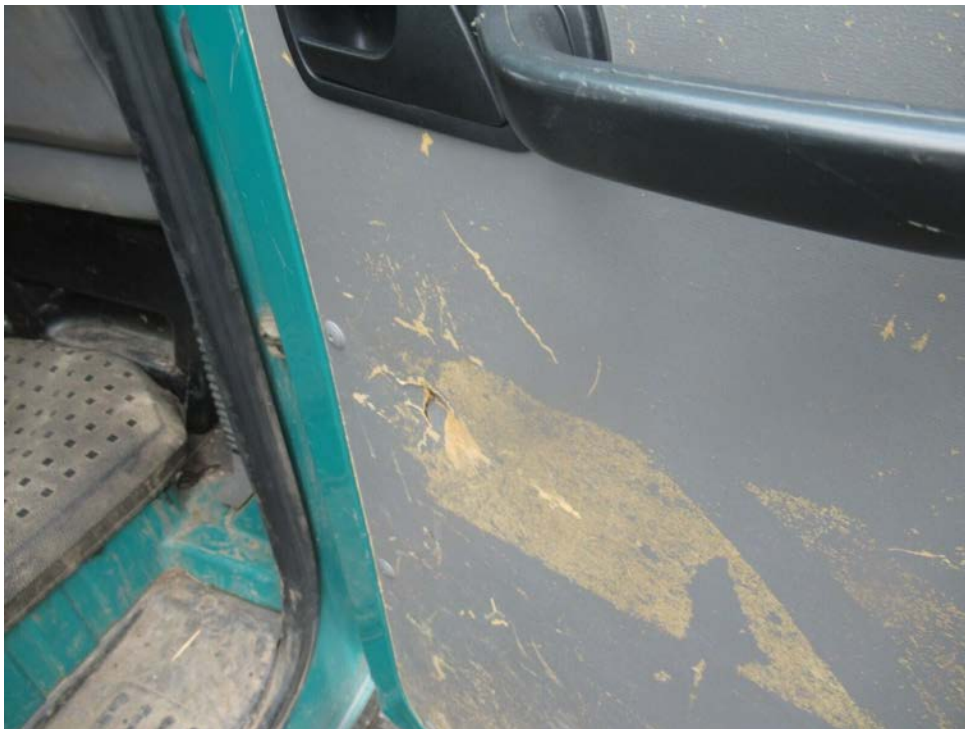
Bild 10 : Türverkleidung hr gerissen

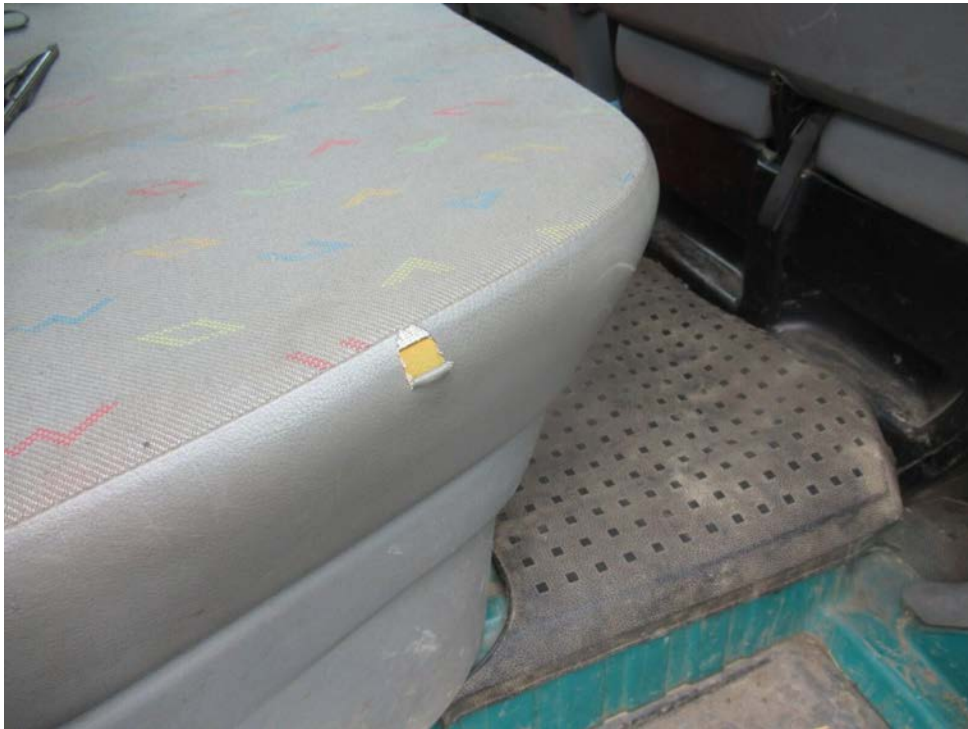
Bild 11 : Beifahrersitzbank hinten rechts Riß

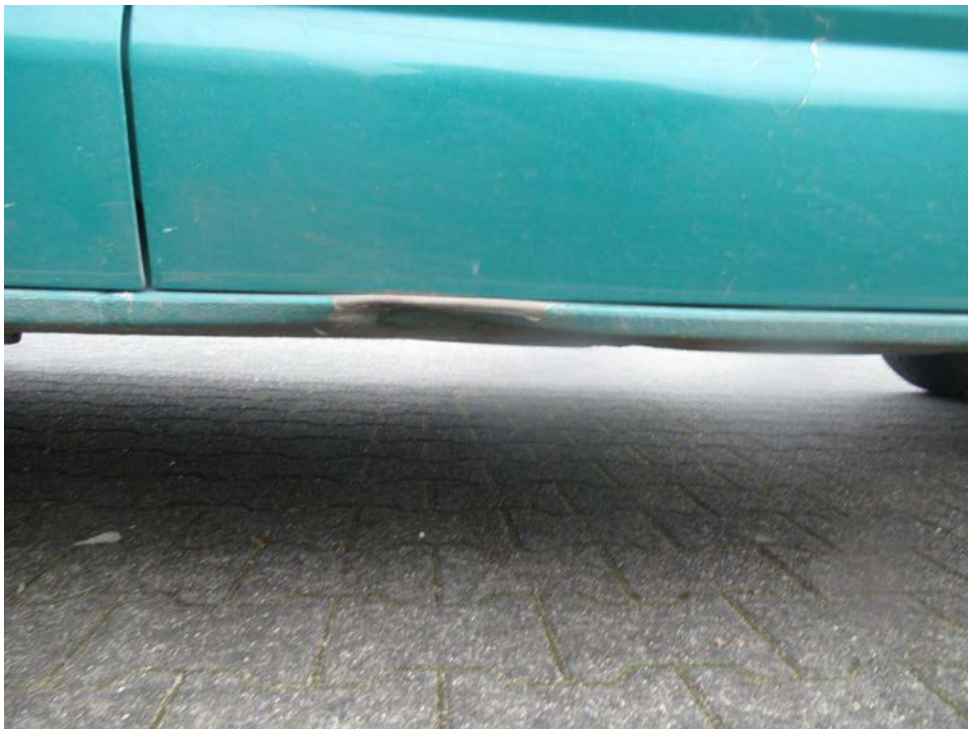
Bild 12 : Schweller ml deformiert

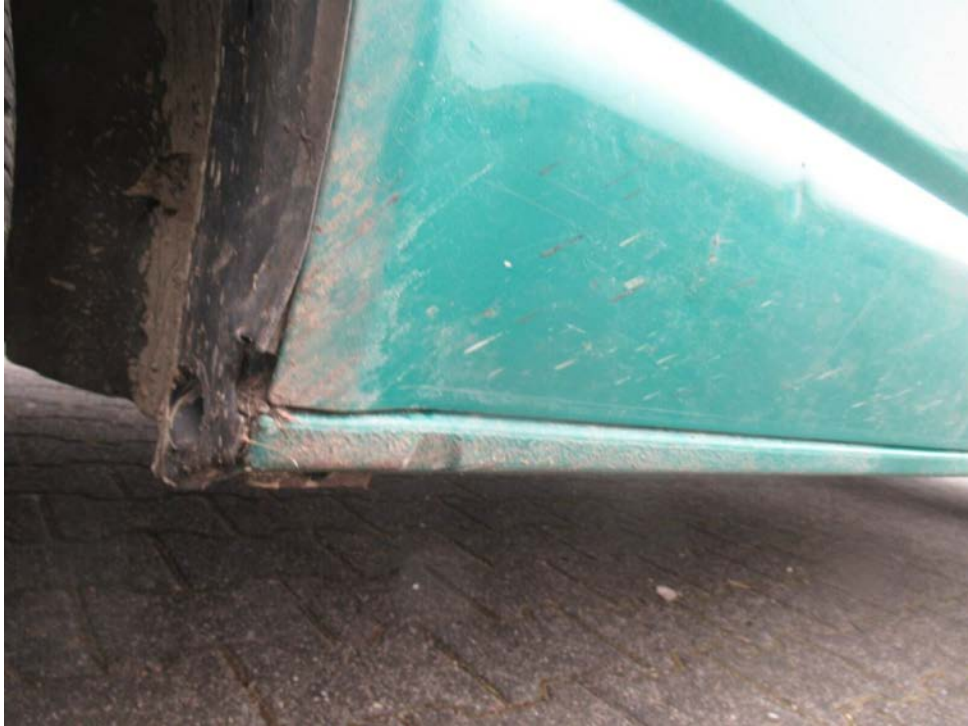
Bild 13 : div. Rostbefall

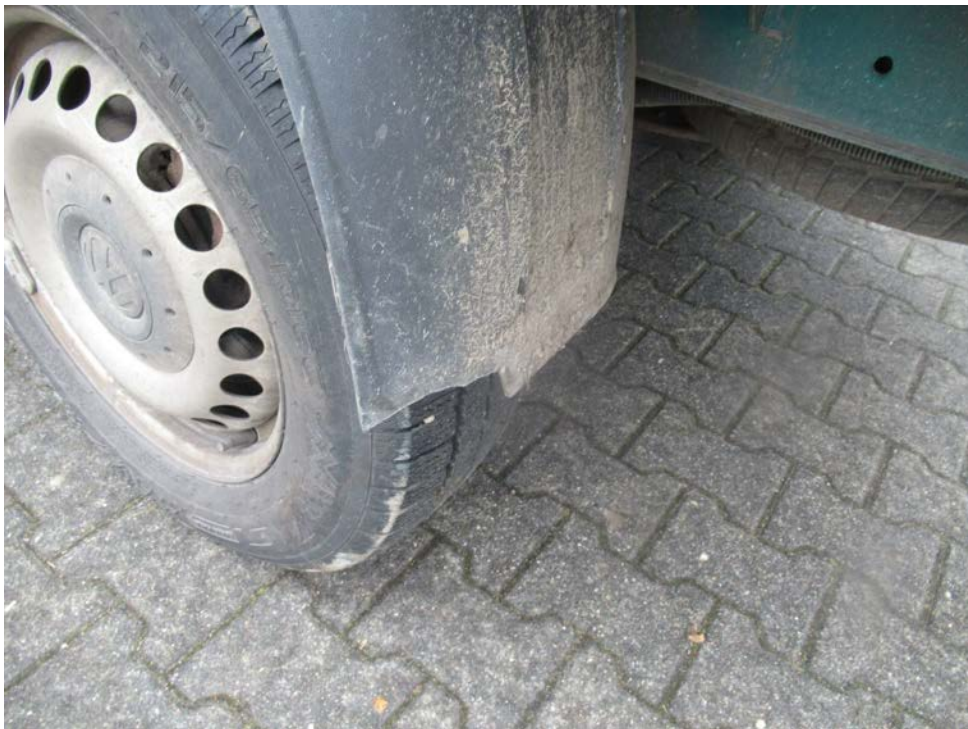
Bild 14 : Kotflügel hl tw abgebrochen

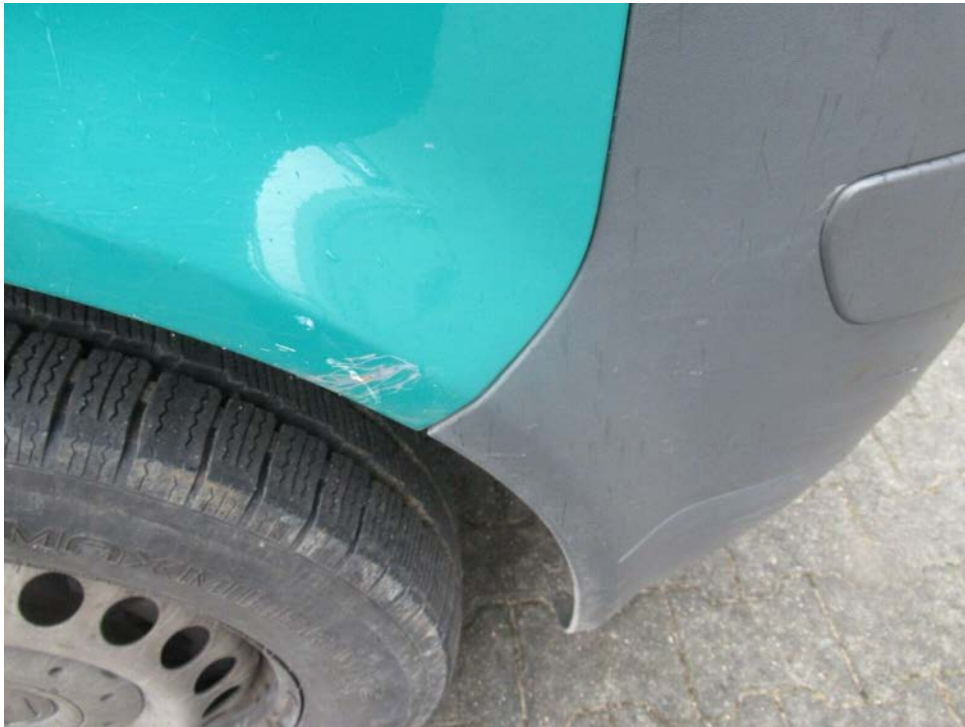
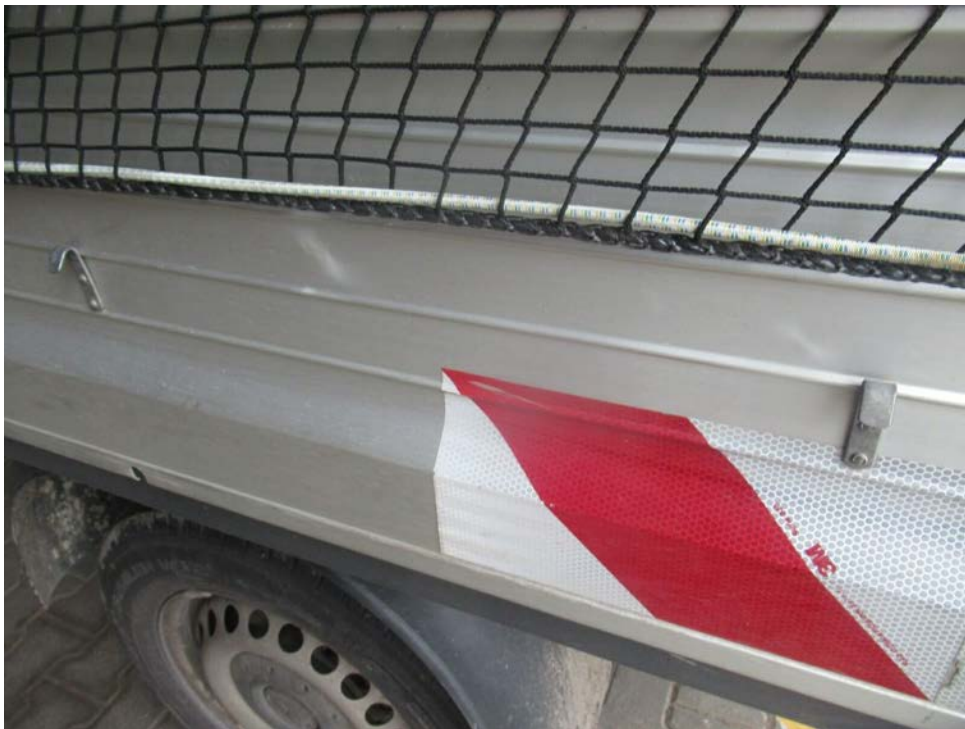
Bild 15 : div. Kratzer/Dellen

Bild 16 : div. Kratzer/Dellen

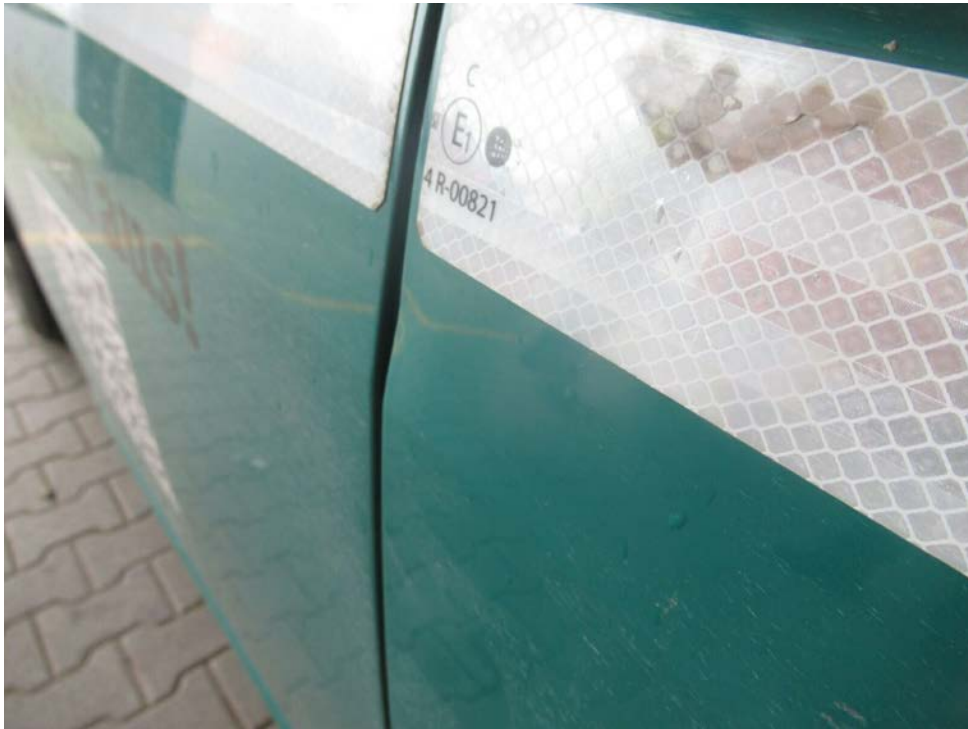
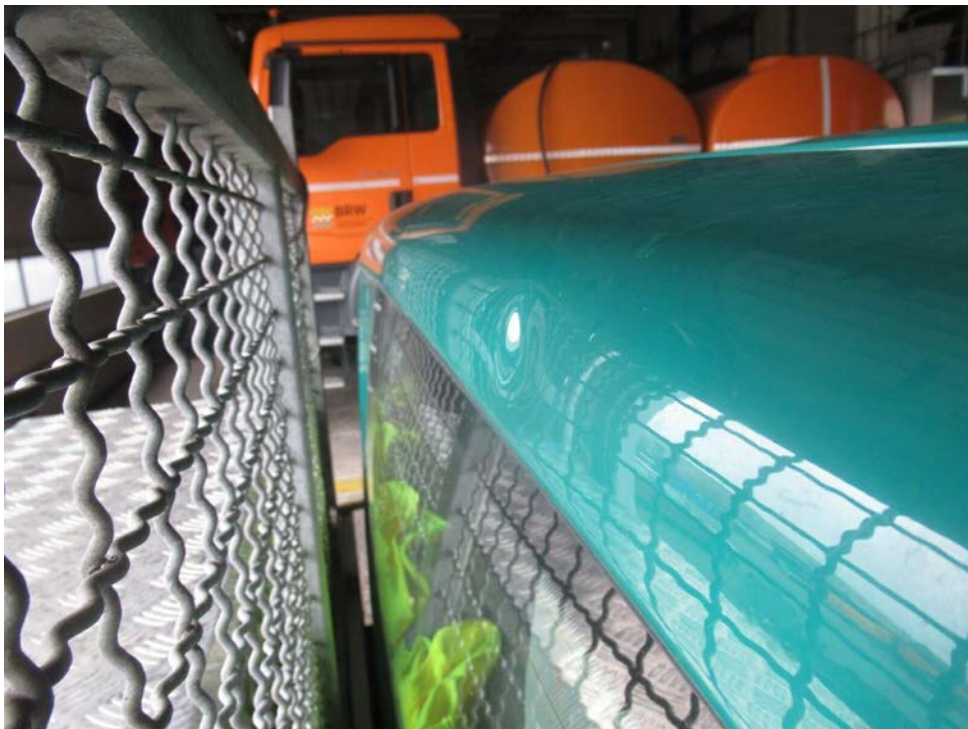
Bild 17 : div. Dellen

Bild 18 : div. Dellen

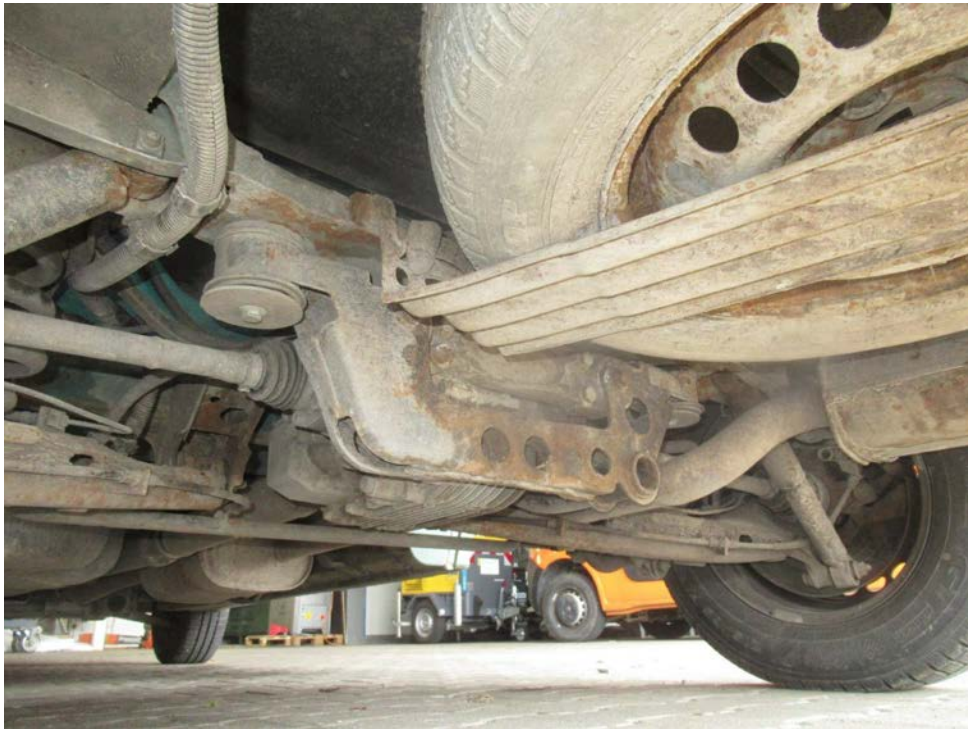
Bild 19 : Achskörper Rostbefall

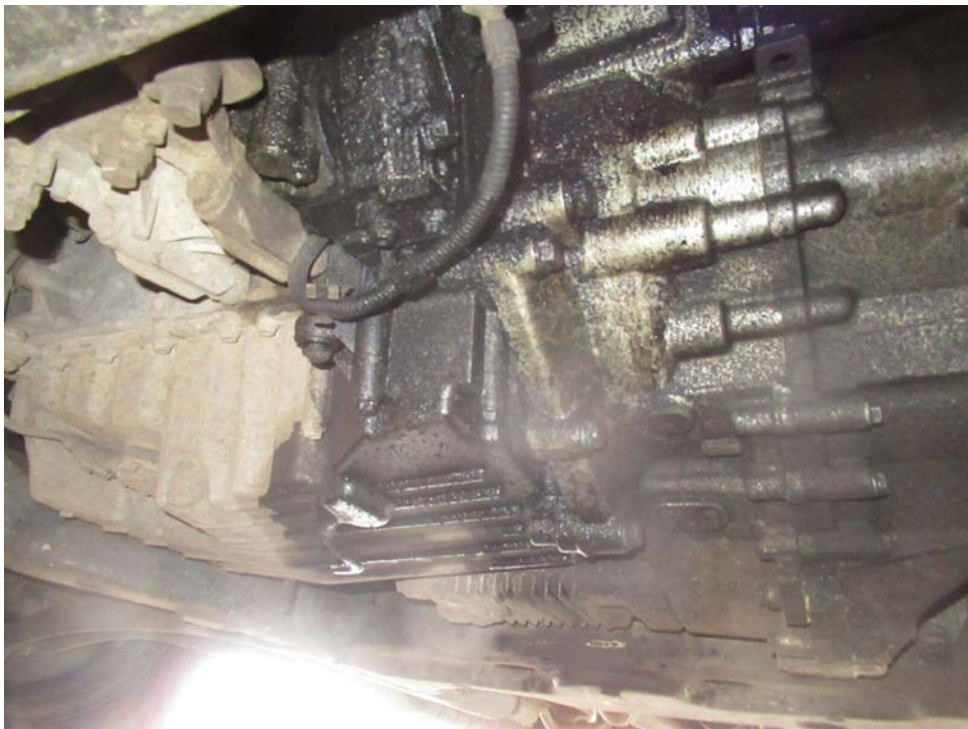
Bild 20 : Motor undicht

- Endschalldämpfer st. Rostbefall, erneuern
- Motorölverlust, prüfen und Befund festlegen, Schadenerweiterung möglich

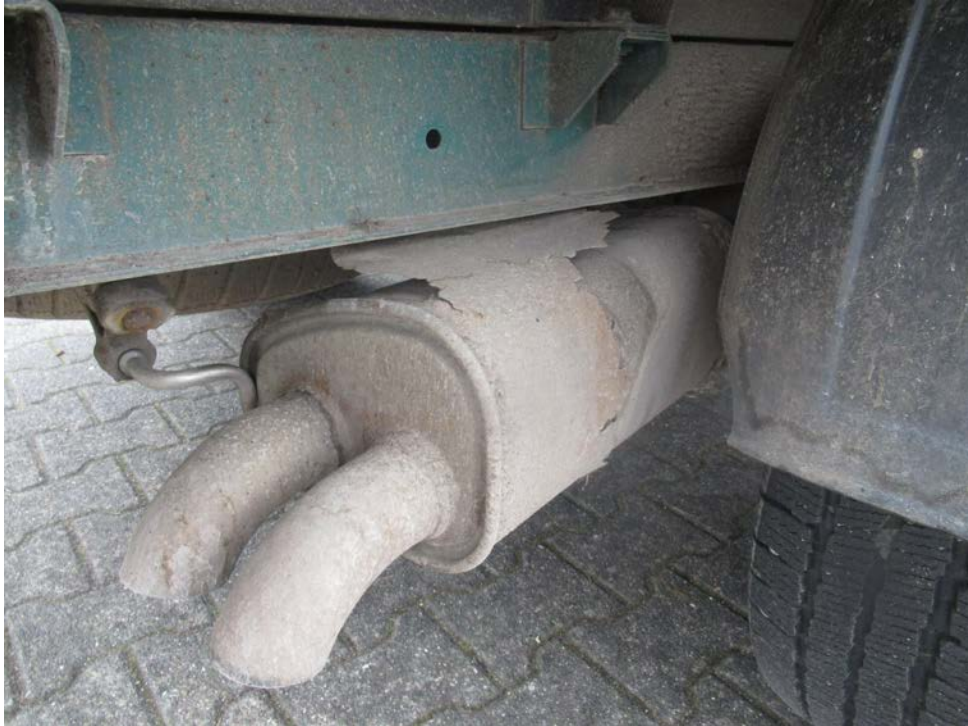
Bild 21 : Endschalldämpfer st. korrodiert
