Bewertungsgutachten

ME BW163

Fahrzeugart	Lastkraftwagen
Hersteller	CITROEN (F)
Typ / Verkaufsbezeichnung	250 L / Jumper 35 L3H2 Heavy
Aufbauart	Geschlossener Kasten

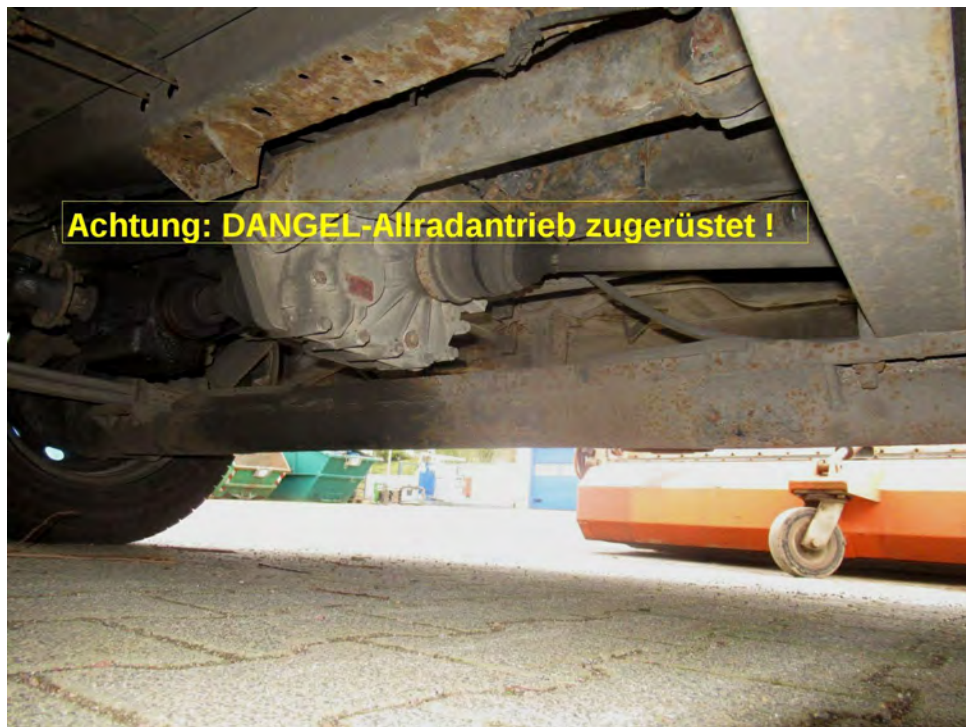
Der ermittelte Händlerereinkaufswert berücksichtigt im Besonderen den bei Reparatur kostenintensiven Getriebeschaden, den am Markt in Deutschland ungängigen DANGEL-Allradantrieb sowie die Unvollständigkeit der Ausrüstung !

Bild 9 : Hinterachsansicht: DANGEL-Allradantriebbumbau !

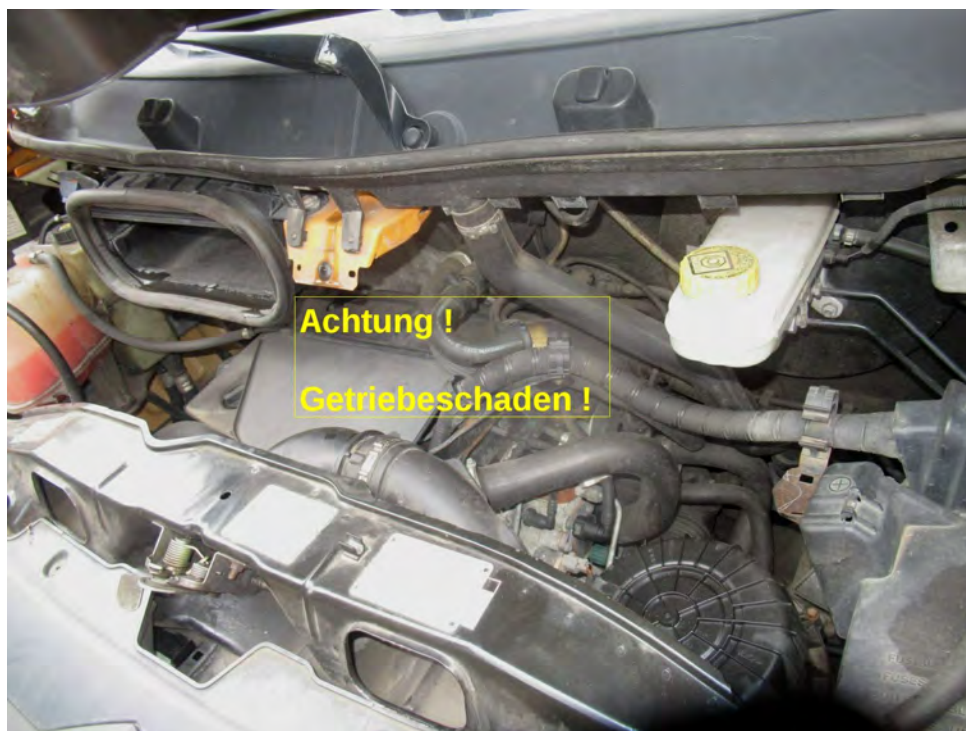
Seitenwand hinten rechts nachlackiert. Geriebenschaden, Fahrzeug NICHT fahrbereit ! Kameraaufwagen und Kameras gehören NICHT zum Lieferumfang des Fahrzeuges !

Bild 10 : Motorprobelauf möglich, Getriebeschaden !

- Getriebeschaden m. Ölaustritt, Getriebe, erneuern
- Bremsbeläge Hinterachse verschlissen, erneuern
- div. Alters-/ Gebrauchs-/ Lack-/Korrosionsschäden rundherum, instandsetzen
- Seitenwand hinten links deformiert u. Rostbildung, instandsetzen
- Schweller hinten rechts starker Rostbefall, instandsetzen
- Rahmen- u. Bodenteile korodiert, instandsetzen
- Türverkleidung hinten links gerissen, erneuern
- Heckstoßfängermitte deformiert, erneuern
- Reifen Vorderachse einseitig abgefahren, erneuern
- Achsvermessung erforderlich

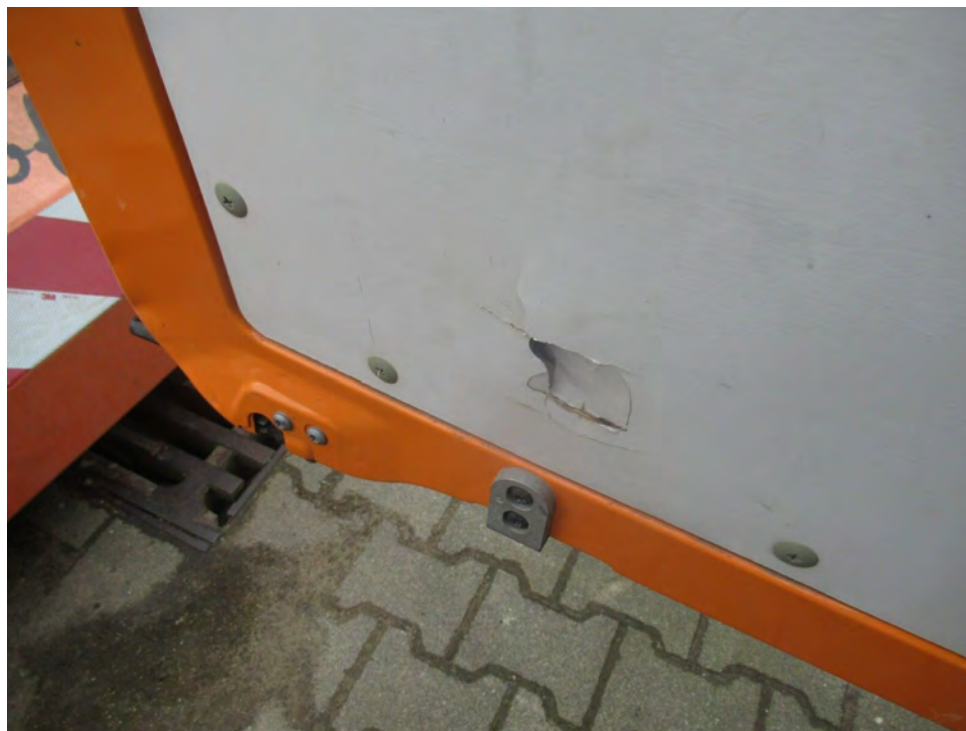
Bild 11 : Tür hl unten deformiert, Türverkleidung gerissen

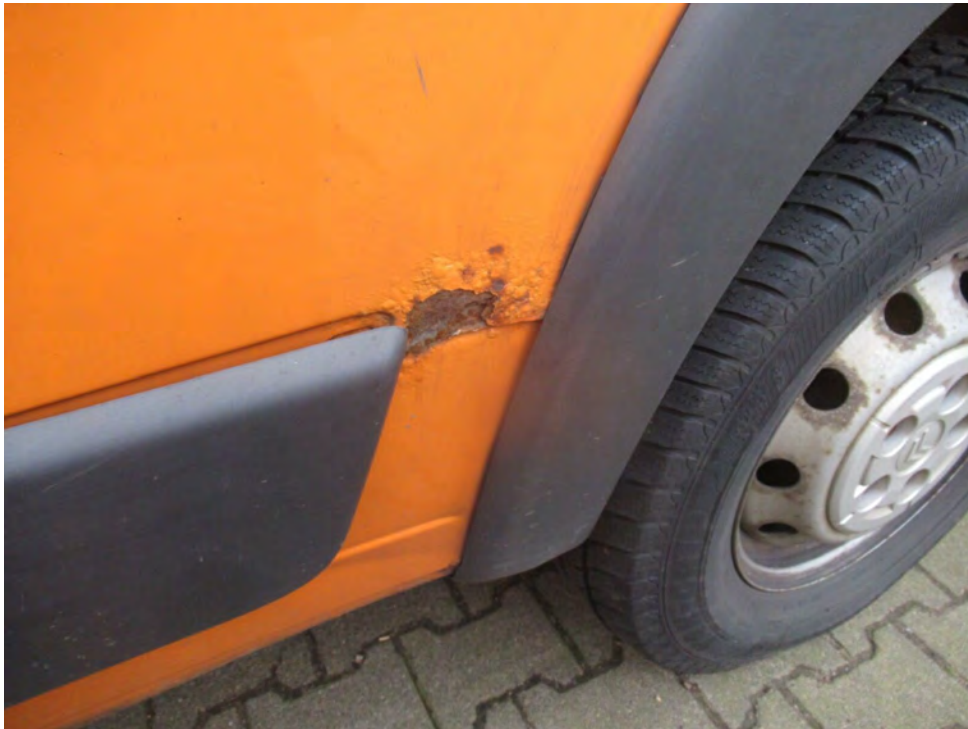
Bild 12 : Seitenwand hl deformiert u. Rostbefall

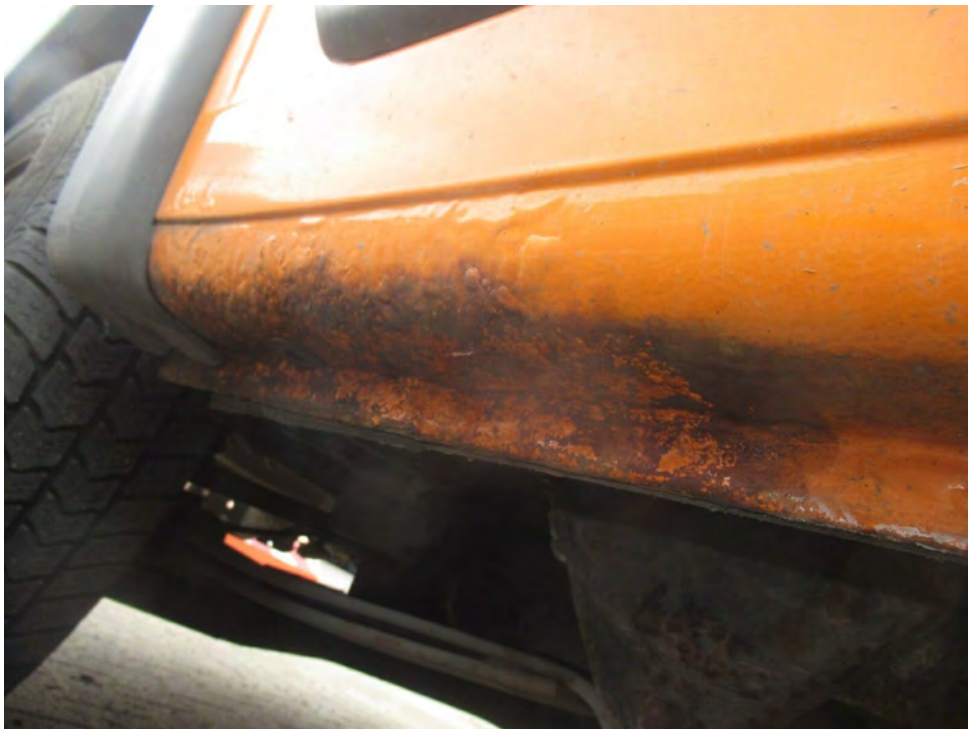
Bild 13 : Schweller hr st. Rostbefall

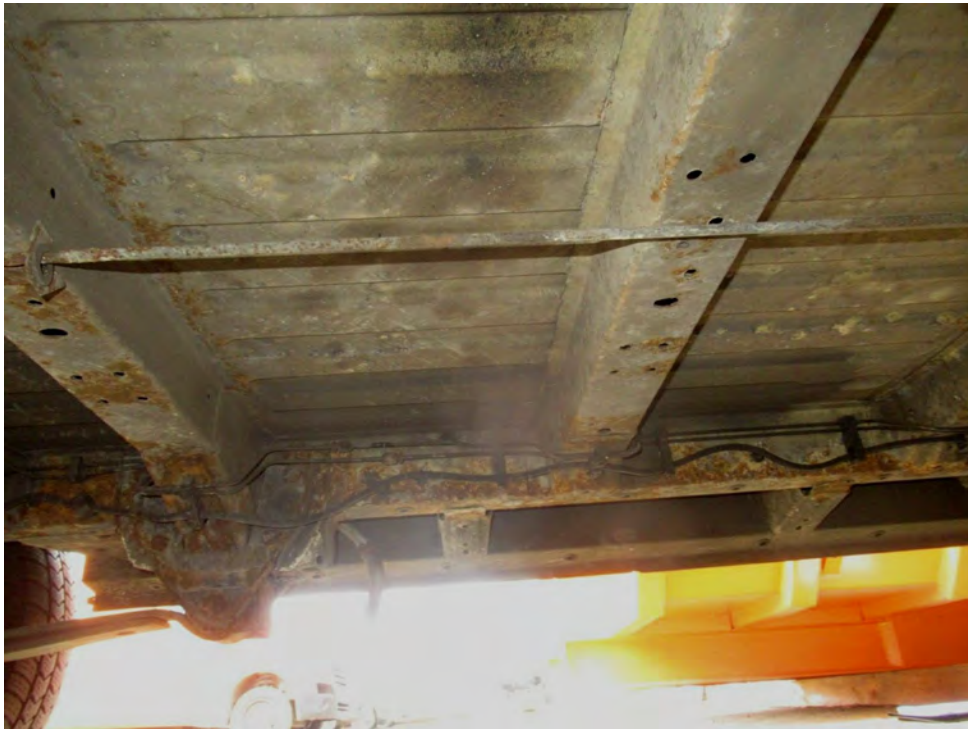
Bild 14 : Boden- u. Rahmenteile Rostbefall

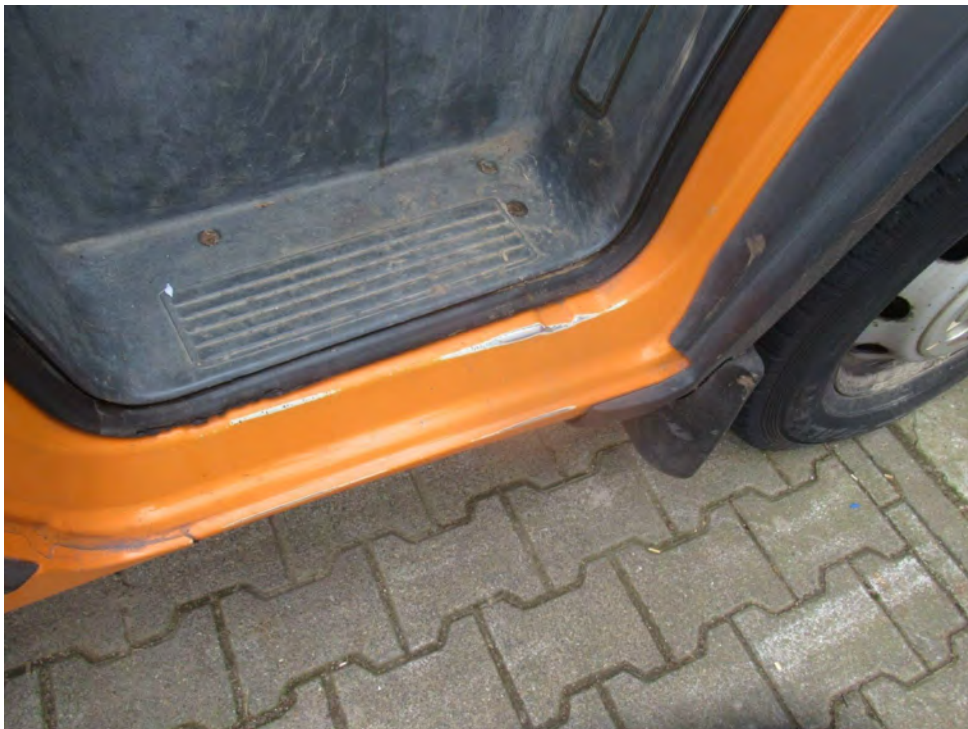
Bild 15 : div. Lackschäden

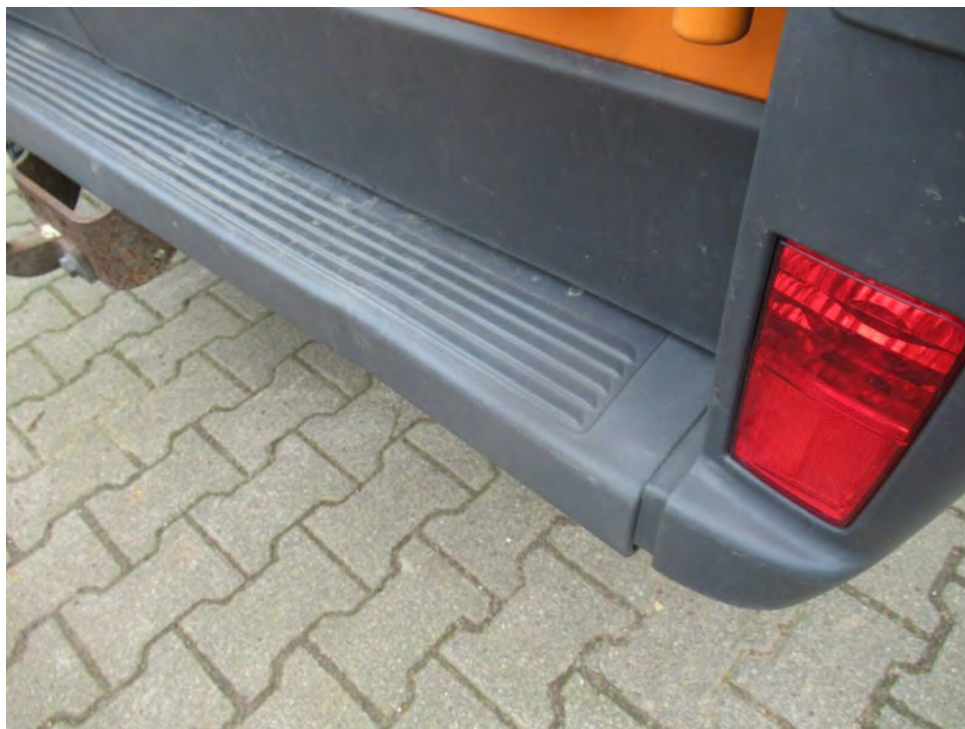
Bild 16 : Heckstoßfänger verformt

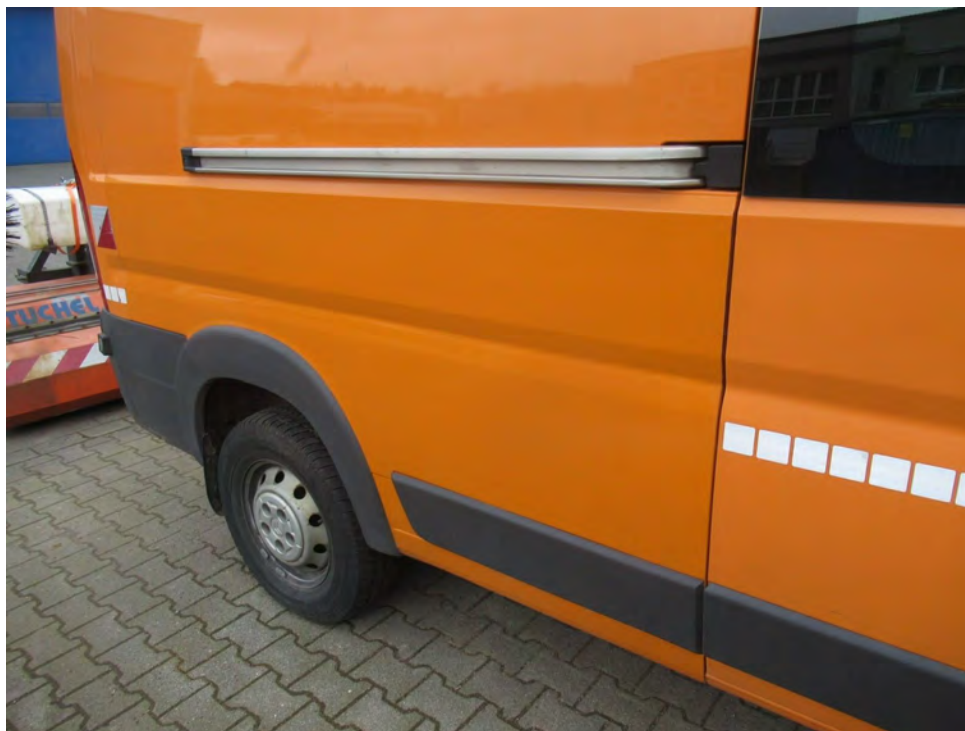
Bild 17 : Seitenwand hr nachlackiert

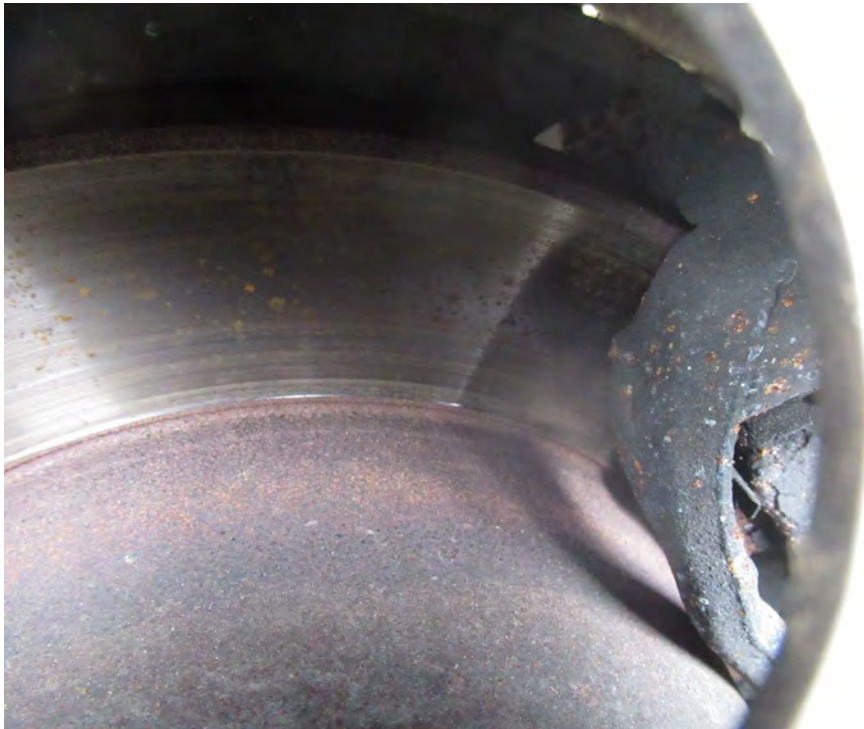
Bild 18 : Bremsklötze Hinterachse verschlissen

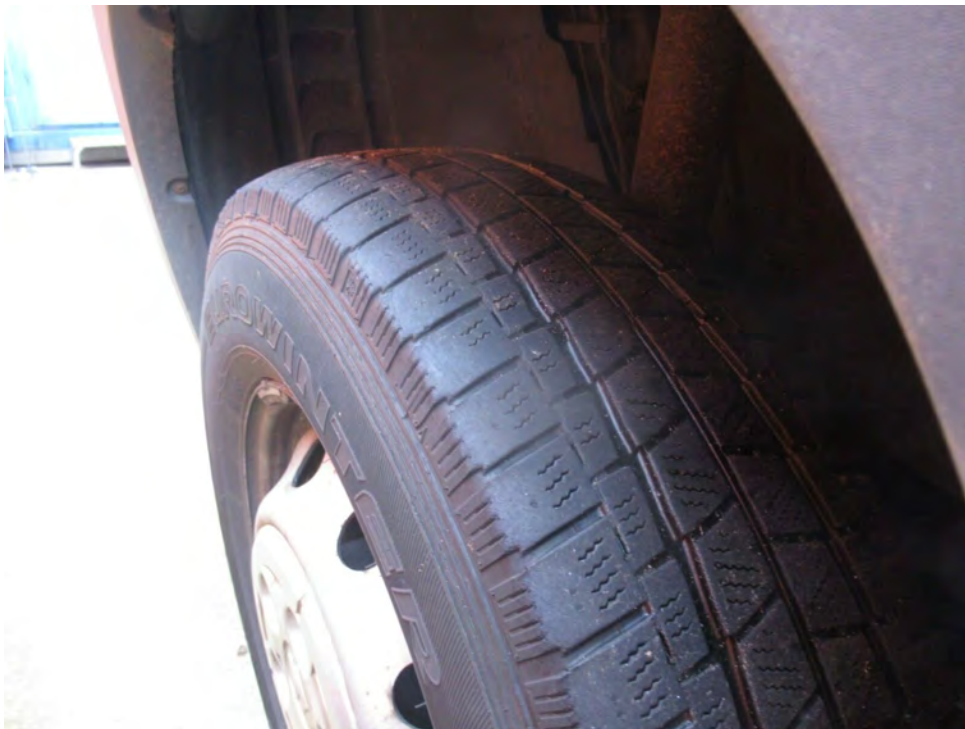
Bild 19 : Reifenverschleiß Vorderachse einseitig
