Bewertungsgutachten

FIN WV1ZZZ7HZ9H151438

Fahrzeugart	Lastkraftwagen
Hersteller	VW
Typ / Verkaufsbezeichnung	Transporter T5 / T5 Kombi
Aufbauart	Geschlossener Kasten
HSN / TSN	0603 / AHG
Fahrzeug-Ident.-Nr.	WV1ZZZ7HZ9H151438
zul. Gesamtmasse	3200
Maße über alles L / B / H	4890 / 1904 / 1949 (mm)
Radstand	3000

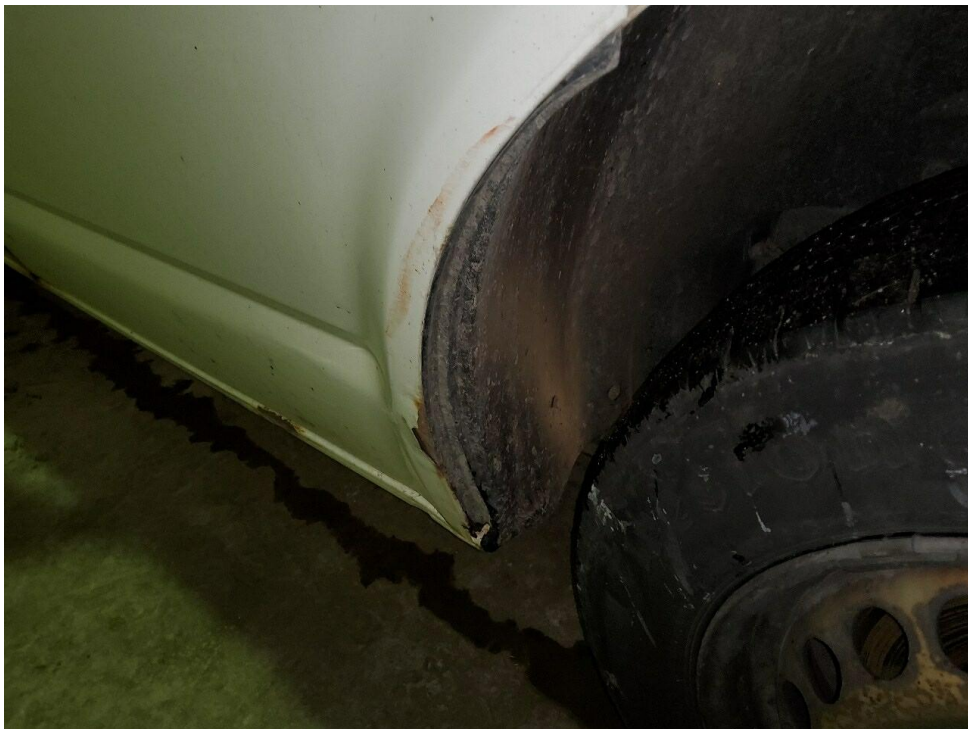
Anfahrsschaden Seitenwand links, instandsetzen.

Bild 6 : Radlauf hinten links Streifschaden

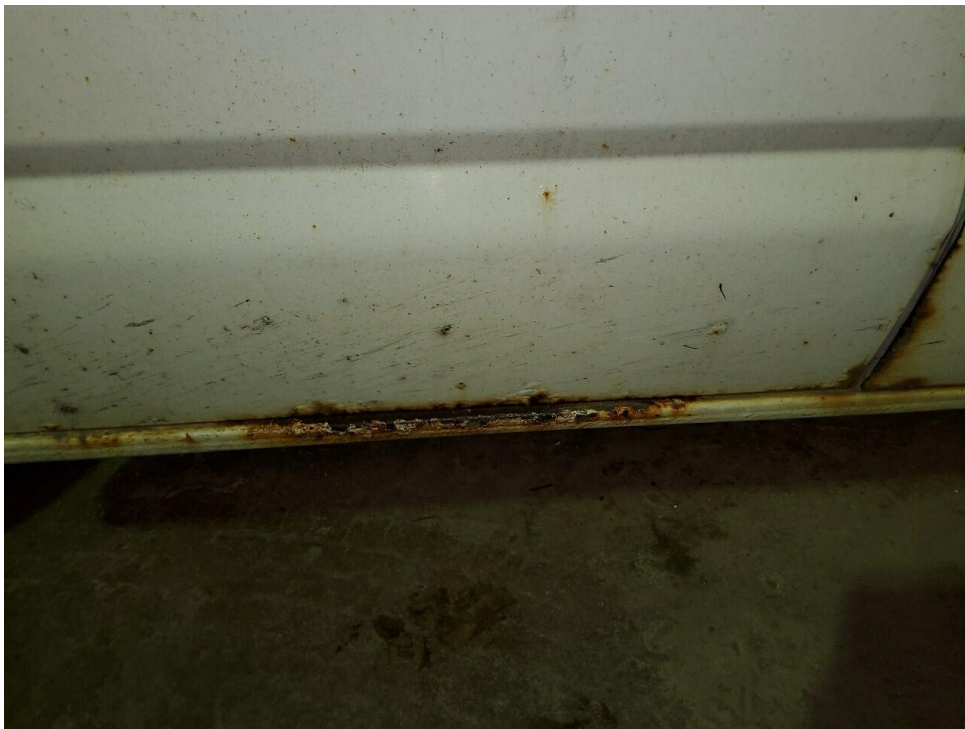
Rostansatz Schweller links, instandsetzen; Innenraum verschmutzt, reinigen; Hitzeschutzblech beschädigt, erneuern. Türe Rostansatz, instandsetzen.

Bild 8 : Rostansatz im Schwellerbereich

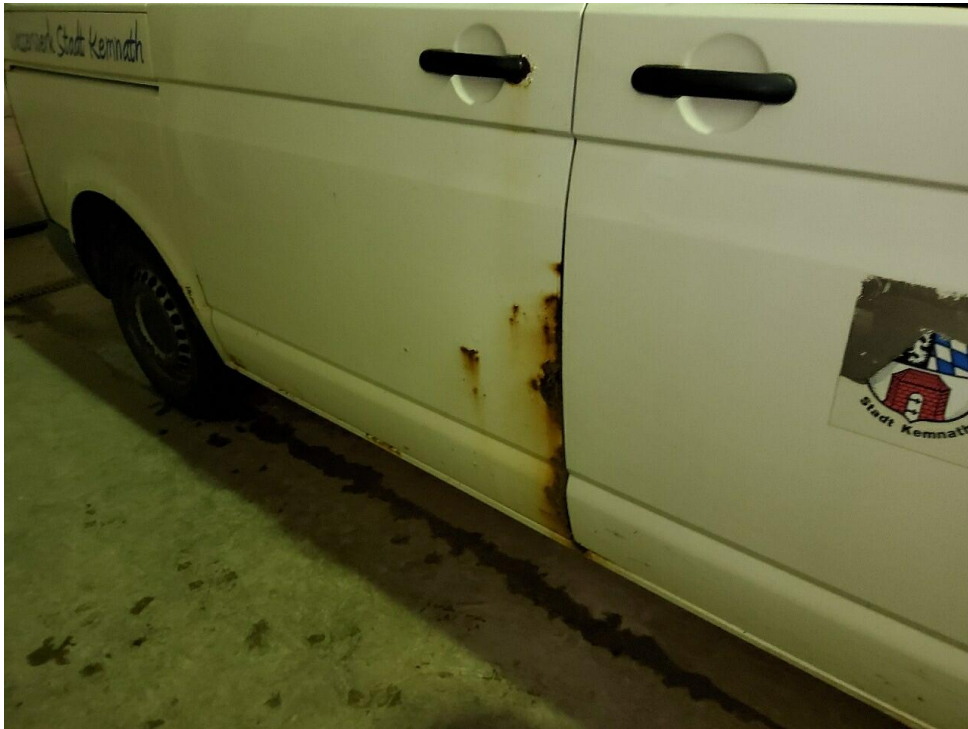
Bild 9 : Rostansatz an Karosserie

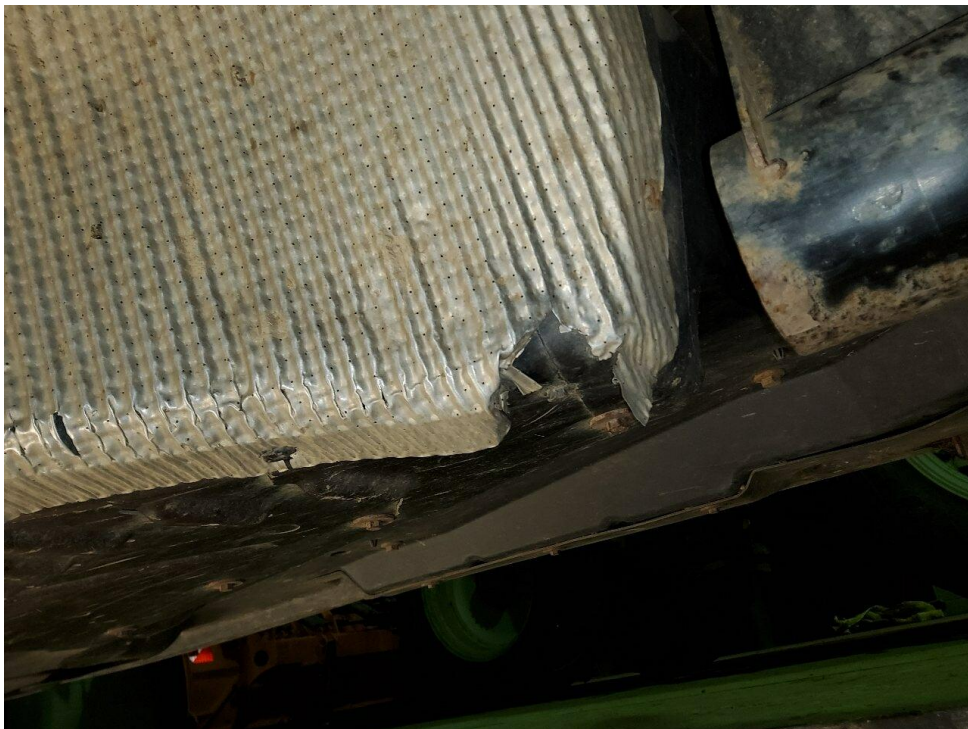
Bild 10 : Bodengruppe - Anfahrtschaden
