G u t a c h t e n

0124P1055G

Betrifft : **Haftpflichtschaden**

Fahrzeugart	: selbstf. Arbeitsmaschine
Aufbauart	: Straßenreiniger
Fabrikat	: Schmidt
Typ	: Swingo 200+
Fahrzeug-Ident-Nummer	: WSVS5N2S2D1720627
KBA-Nummer	: 8677AAD
Hubraum / Leistung	: 2970 ccm / 62 KW
Motorart	: Diesel
Profiltiefe in (mm)	:
Anzahl der Achsen	: 2
Erstzulassung	: 18.07.2013
Nächste HU	: 10.2024
Laufleistung abgelesen	: 51918 km
Farbe	: orange
Lackart	: uni
Besichtigungszustand	: unzerlegt
Serienausstattung	: Schmidt Straßenreiniger / Kleinkehrmaschine - Allradlenkung

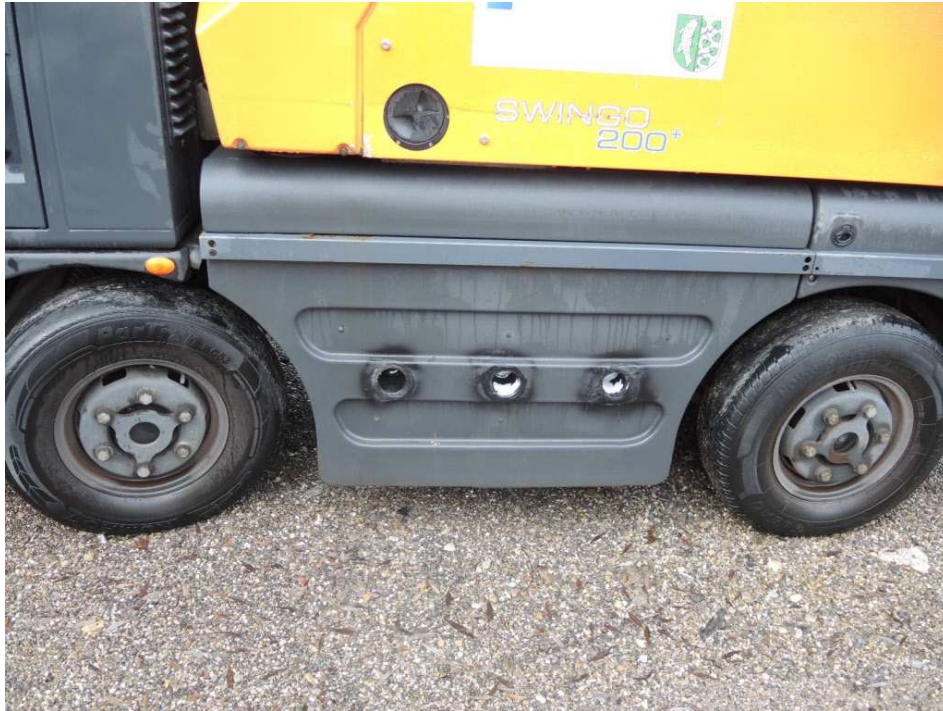
Tank linksseitig behelfsmäßig instandgesetzt.

Bild 7 Tank linksseitig behelfsmäßig instandgesetzt
