## Auftrag

Entsprechend Ihres Auftrages vom 19.03.2024 wurde ein Bewertungsgutachten erstellt.

Objektart	Baumaschine
Einsatzart	Erdbewegung
Maschinenart	Baggerlader
Hersteller / Fabrikat	CNH BAUMASCHINEN
Typ	W60TC HS / W60TC HS
Maschinennummer	N7GP00948
Dienst- / Eigengewicht	5380 kg
Farbe	Gelb
Lackierung	Uni
Polster / Farbe	Stoff / Schwarz
Getriebe	Stufenlos
Betriebsstunden abgelesen	2.112
2. Betriebsstundenzähler	351

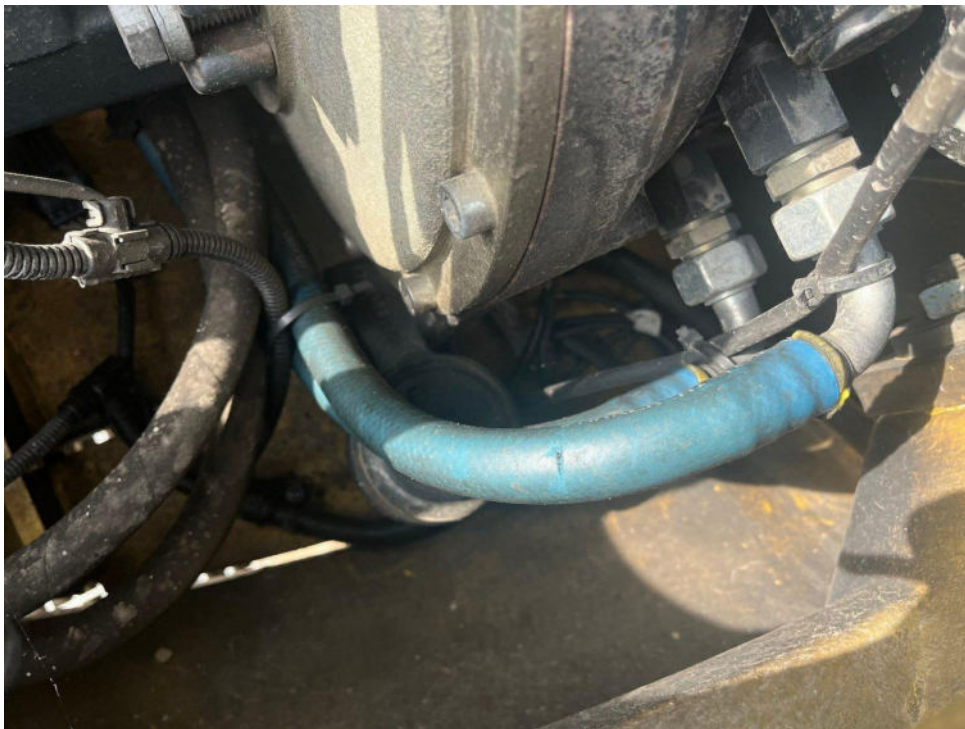
- Aufbau ringsum verschrammt, teilweise Korrosionsbildung (Bild 14, 19)
- Gaspedal hängt (Bild 16)
- Innenraum Lautsprecher + Radio fehlen (Bild 17)
- Dachhimmel hängt teilweise herunter (Bild 17)
- Fussbodenbelag gerissen (Bild 16)
- Verkleidungen im Innenraum verschrammt
- Türgummidichtung Tür links gerissen (Bild 15)
- Feuchtigkeit in den Scheinwerfern rechts und links vorn (Bild 18)
- Feuchtigkeit in den Arbeitsscheinwerfern hinten
- Motorabdeckung hinten Rissig (Bild 13)
- Aufbau hinten verschrammt, teilweise korrodiert
- Hydraulikleitung an der Hydraulikpumpe rissig (Bild 12)
- Radabdeckung hinten rechts verformt

Bild 12 : Hydraulikleitung an der Hydraulikpumpe rissig

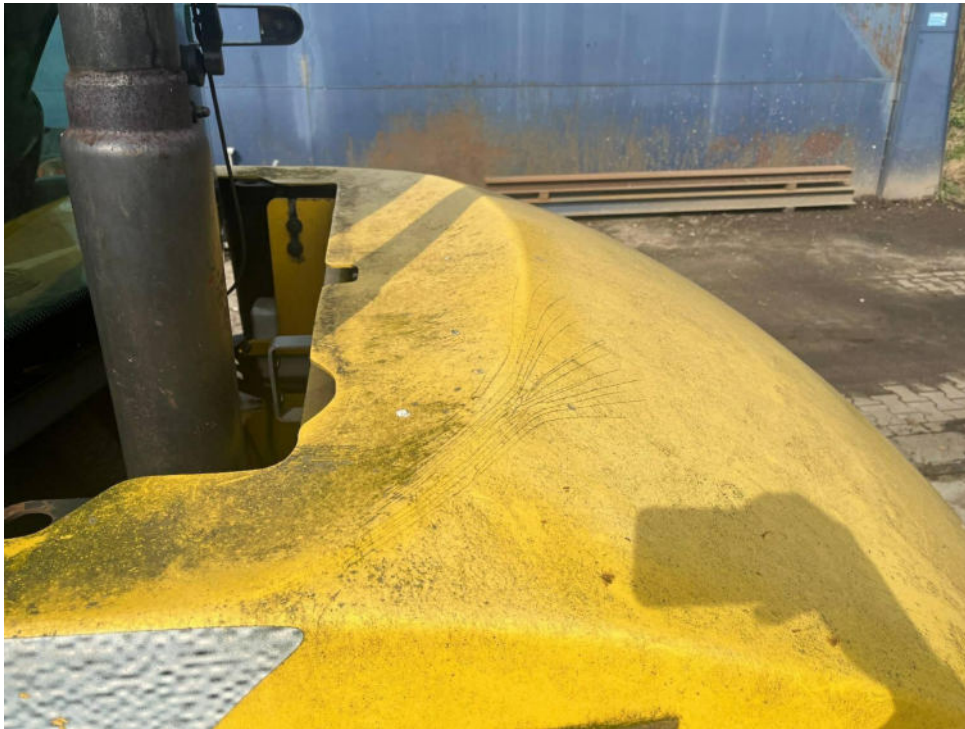
Bild 13 : Motorabdeckung hinten Rissig

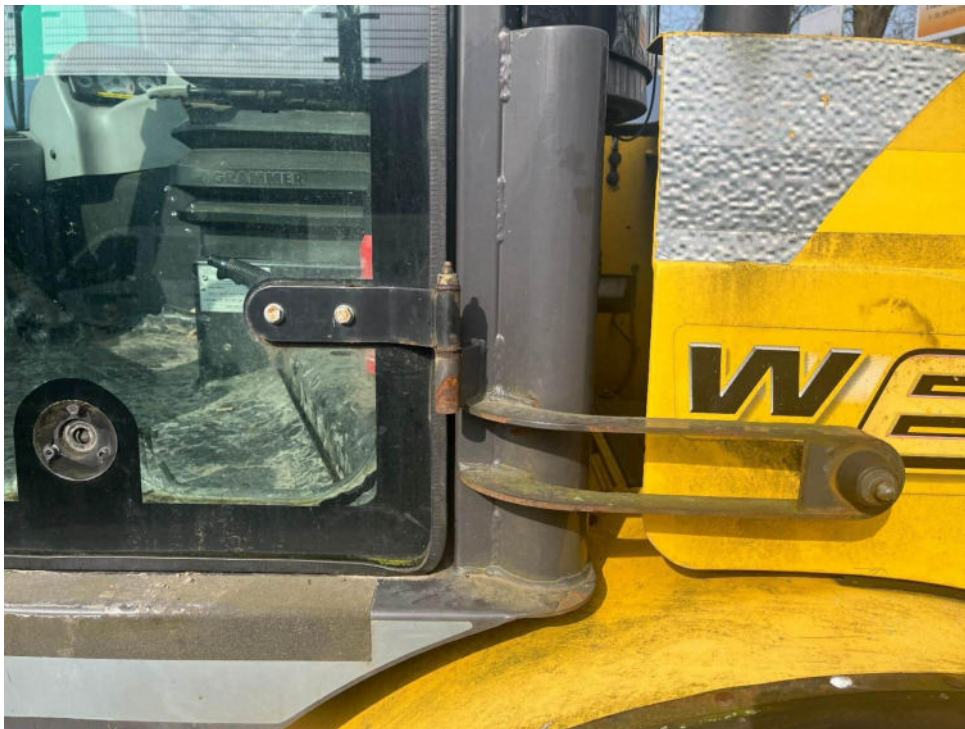
Bild 14 : Aufbau ringsum verschrammt, teilweise Korrosionsbildung

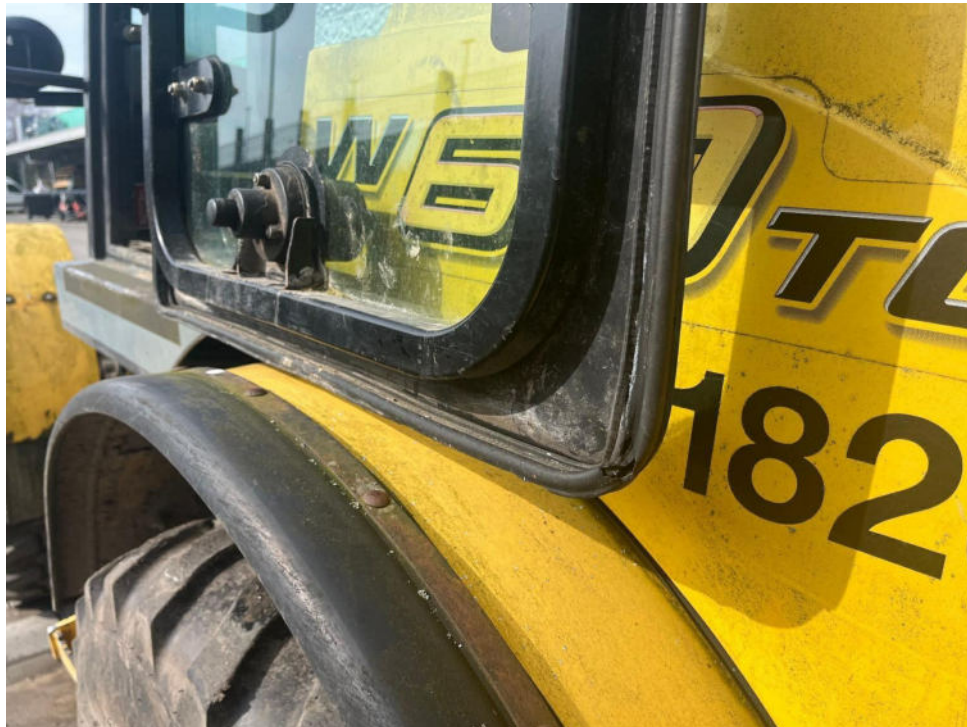
Bild 15 : Türgummidichtung Tür links gerissen

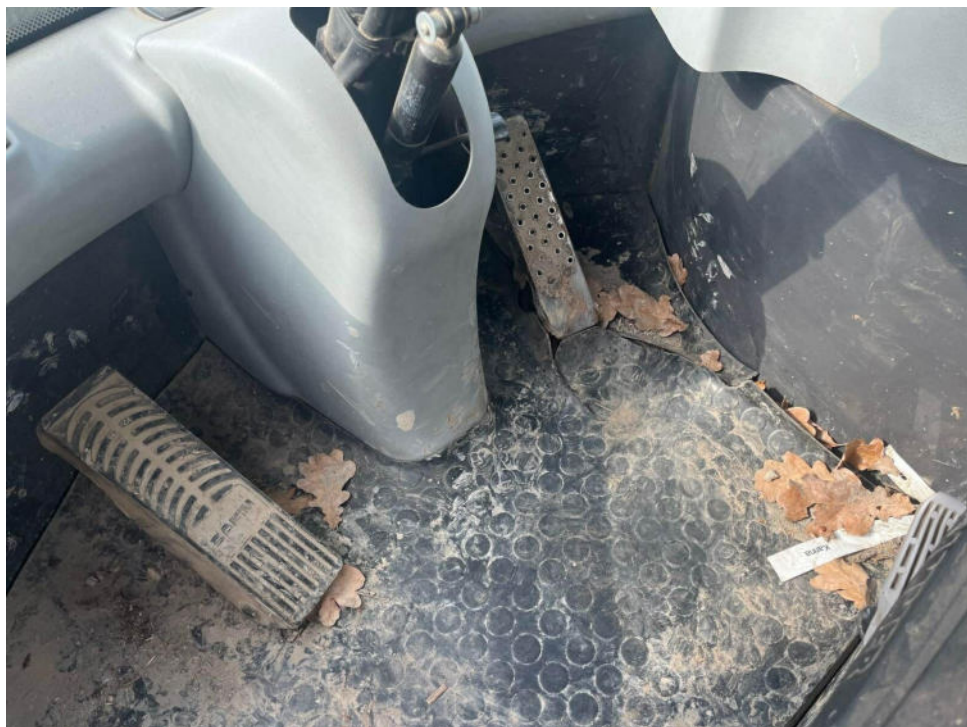
Bild 16 : Gaspedal hängt  
Fussbodenbelag gerissen

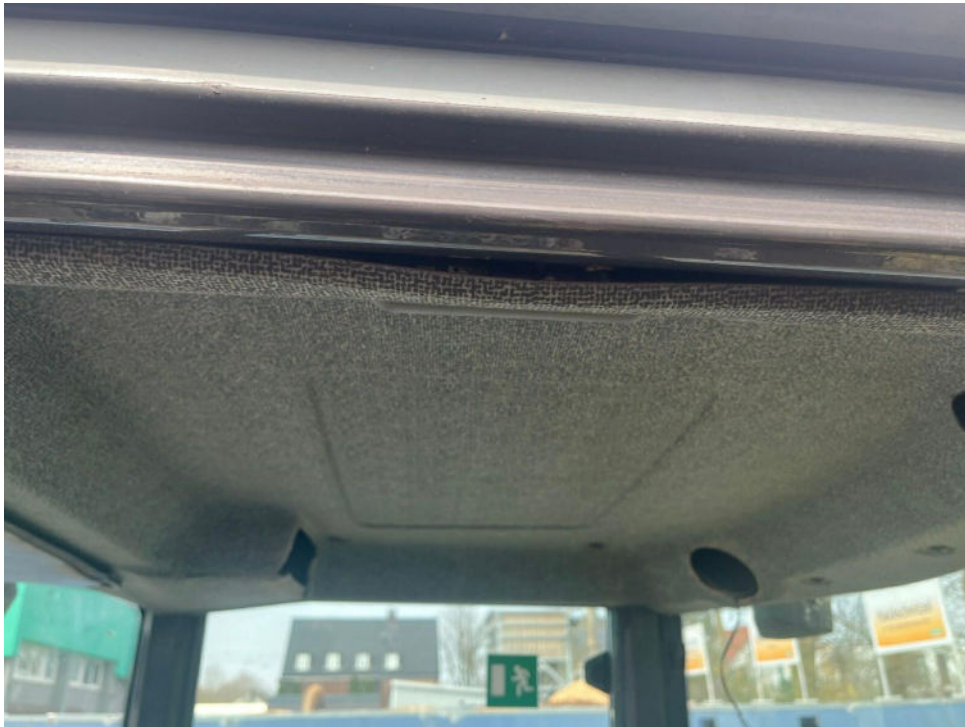
Bild 17 : Innenraum Lautsprecher + Radio fehlen  
Dachhimmel hängt teilweise herunter

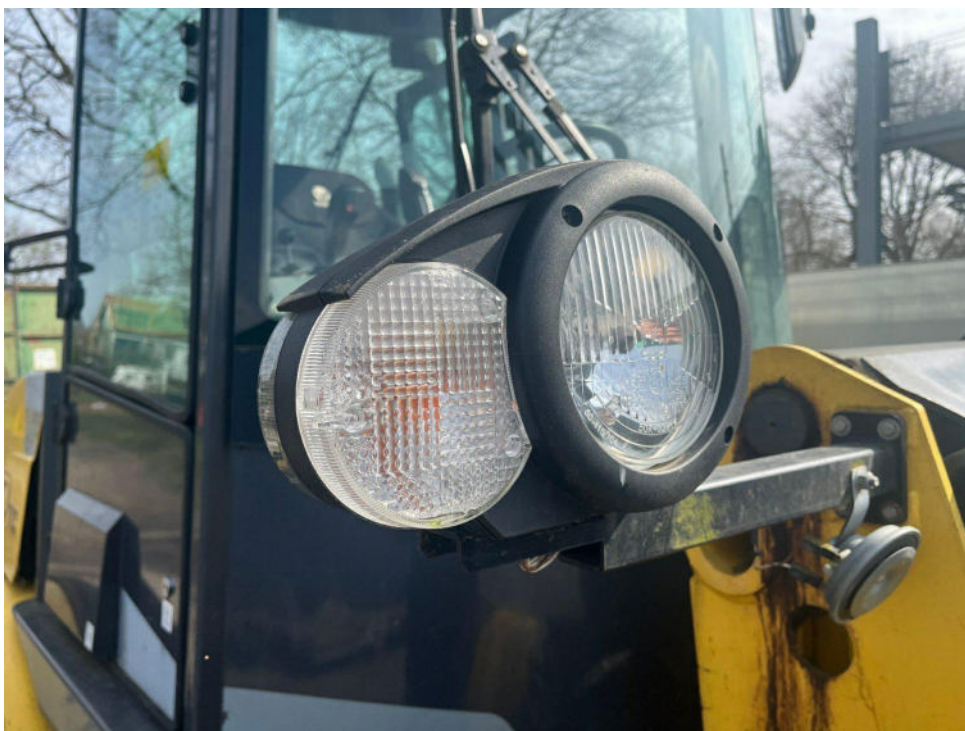
Bild 18 : Feuchtigkeit in den Scheinwerfern rechts und links vorn

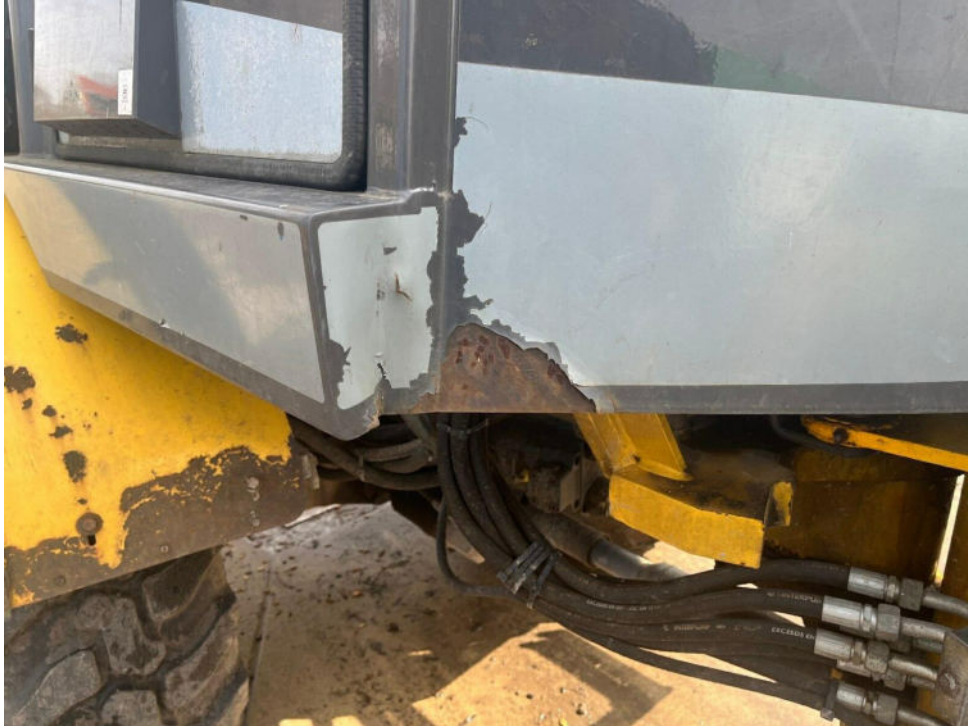
Bild 19 : Aufbau ringsum verschrammt, teilweise Korrosionsbildung
