Gutachten

1408934

Fahrzeug:

N-SN214 / WDB9062311N356317

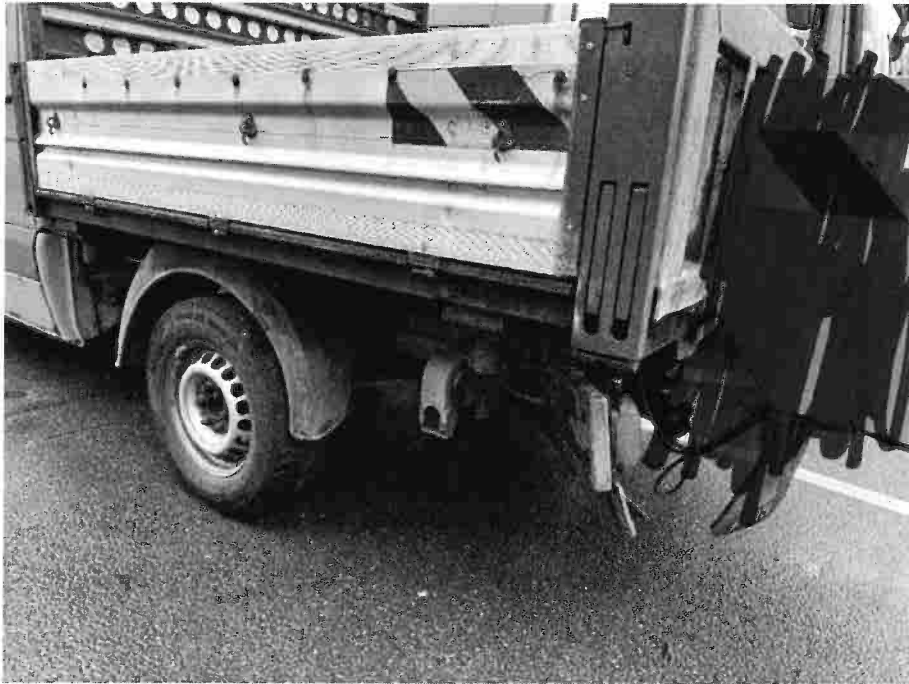
Die Schäden entstanden durch einen Anstoß mit mittelstarker Intensität primär gegen die linke Seite des Fahrzeuges. Der Schadenbereich befindet sich in genanntem Anstoßbereich, gemessen zur Fahrzeugaufstandsfläche, in einer Höhe von 20 - 70 cm.

Bild 5: Schadenübersichtsfoto

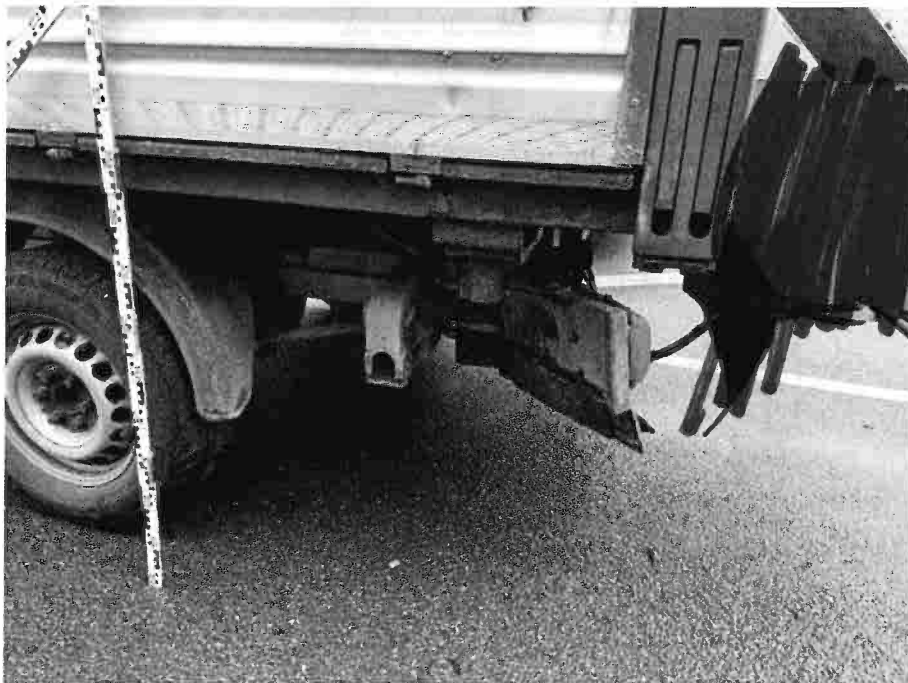
Bild 6: Anstoßhöhe

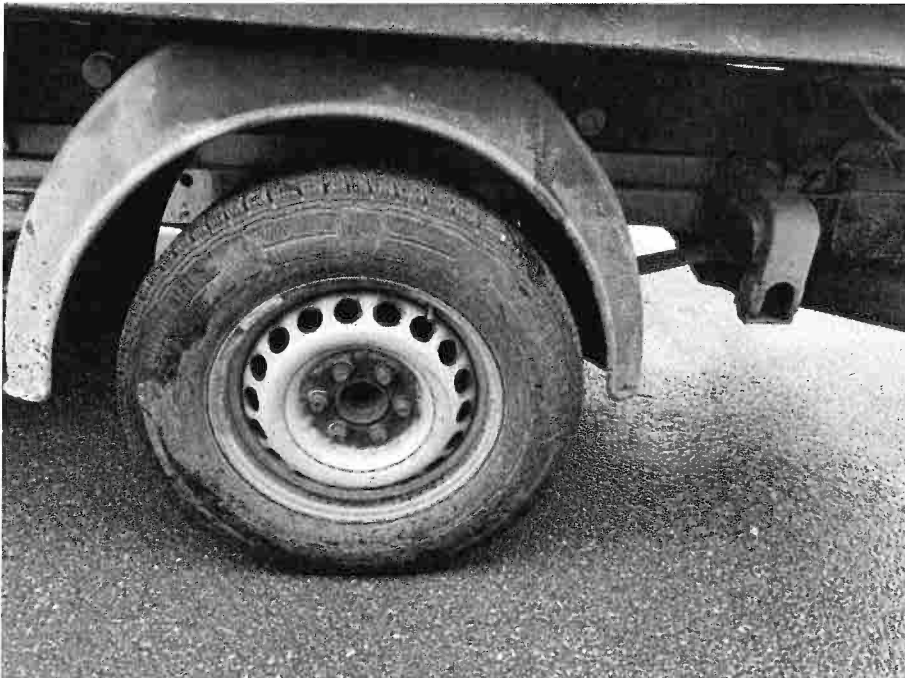
Bild 8: Anstoss gegen Rad hinten links, Kotflügel hinten links deformiert

- Abschlussblech hinten deformiert / erneuern
- Kotflügel hinten links deformiert / erneuern
- Reifen hinten links angestoßen / erneuern
- Felge hinten links angestoßen / erneuern

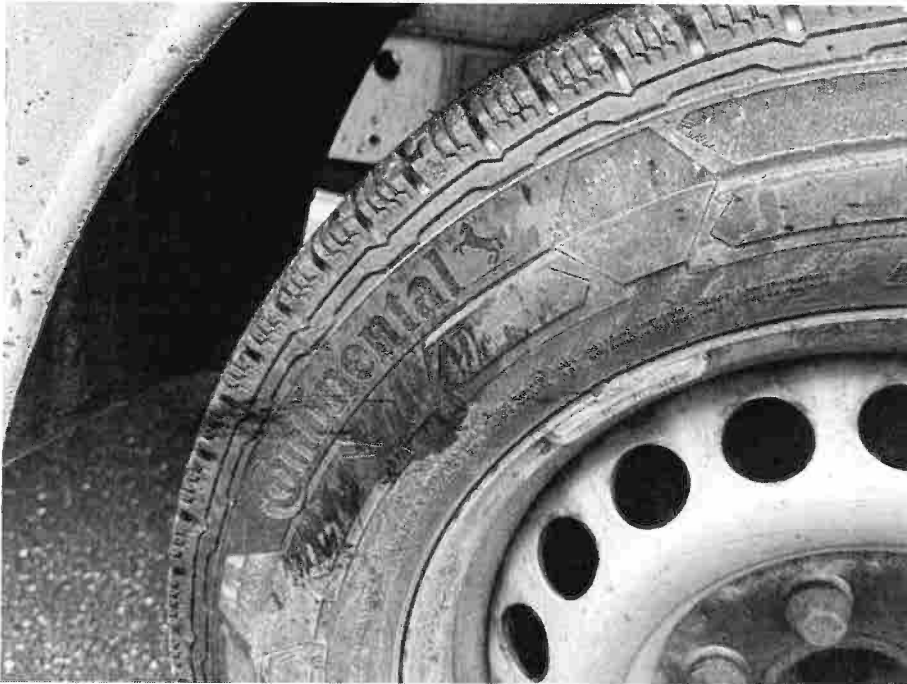
Bild 9: Reifen hinten links angestoßen

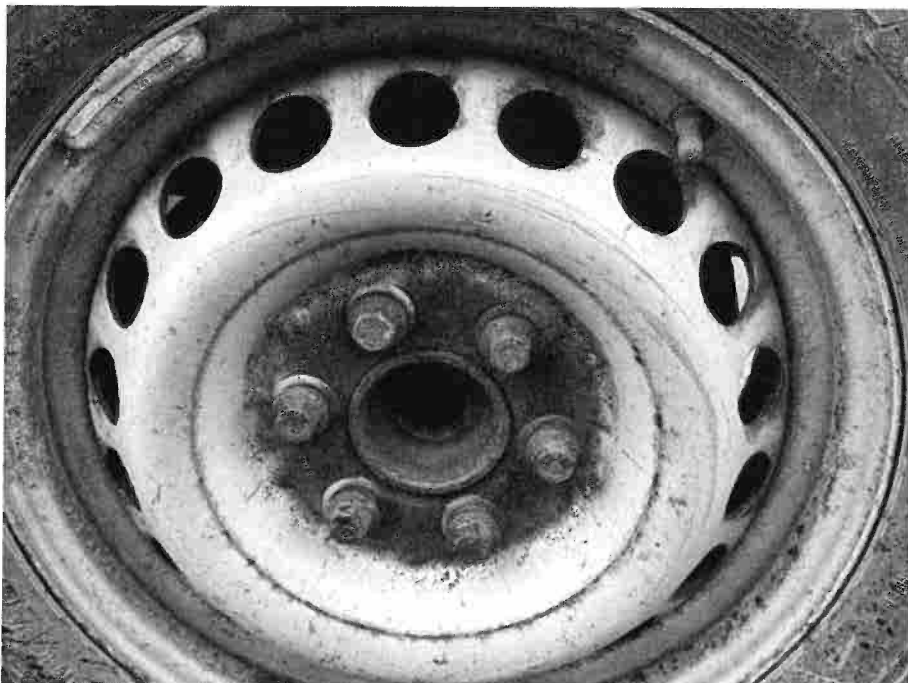
Bild 10: Felge hinten links verschürft

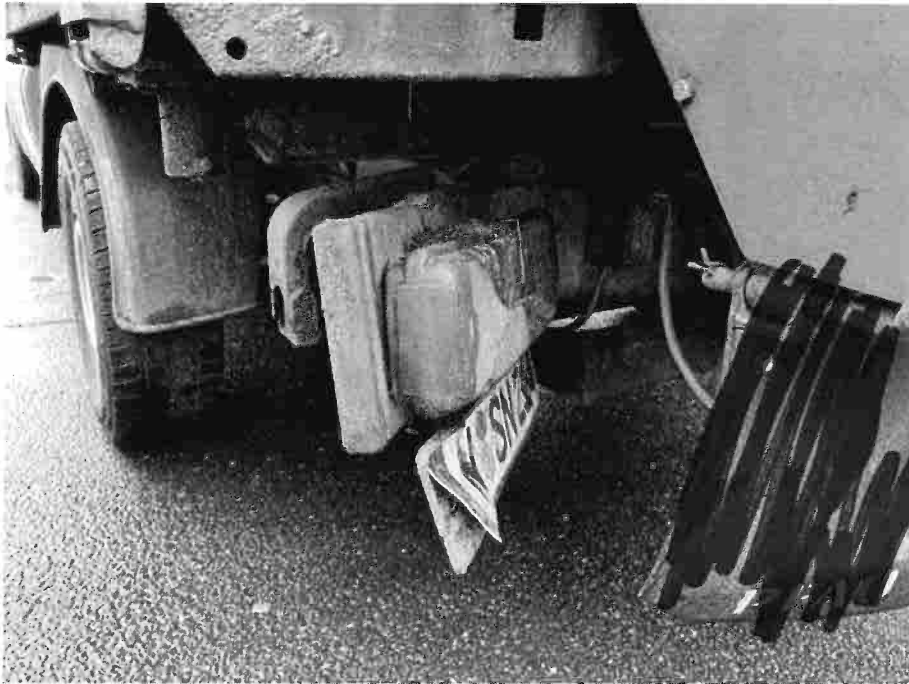
Bild 11: Abschlussblech hinten deformiert

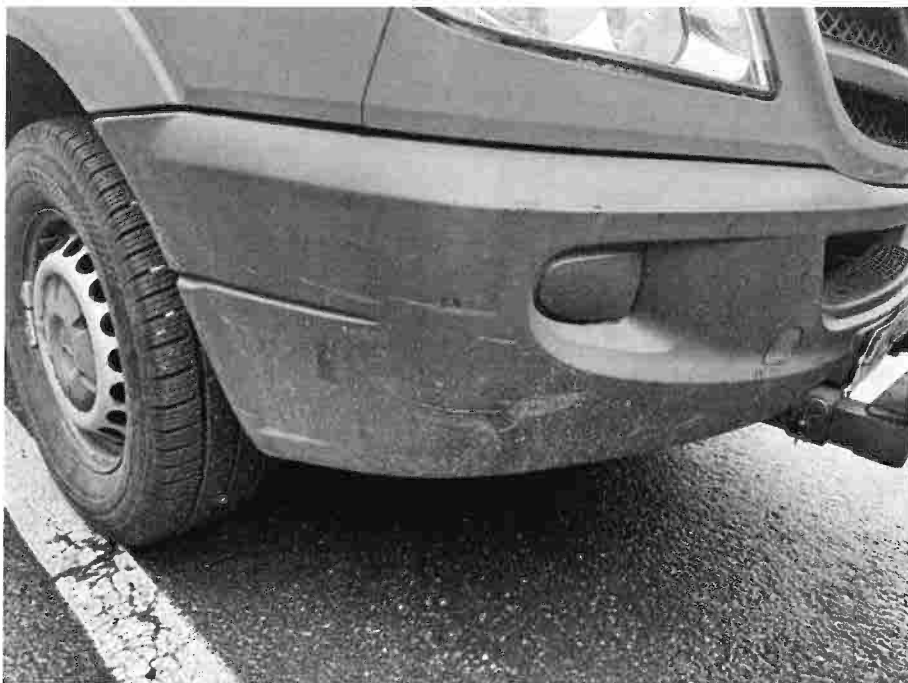
- Korrosionsansätze rundum
- Pritsche stark korrodiert
- Stoßfänger vorne verschürft
- Tür vorne links deformiert

Bild 12: Altschaden: Stoßfänger vorne verschürt

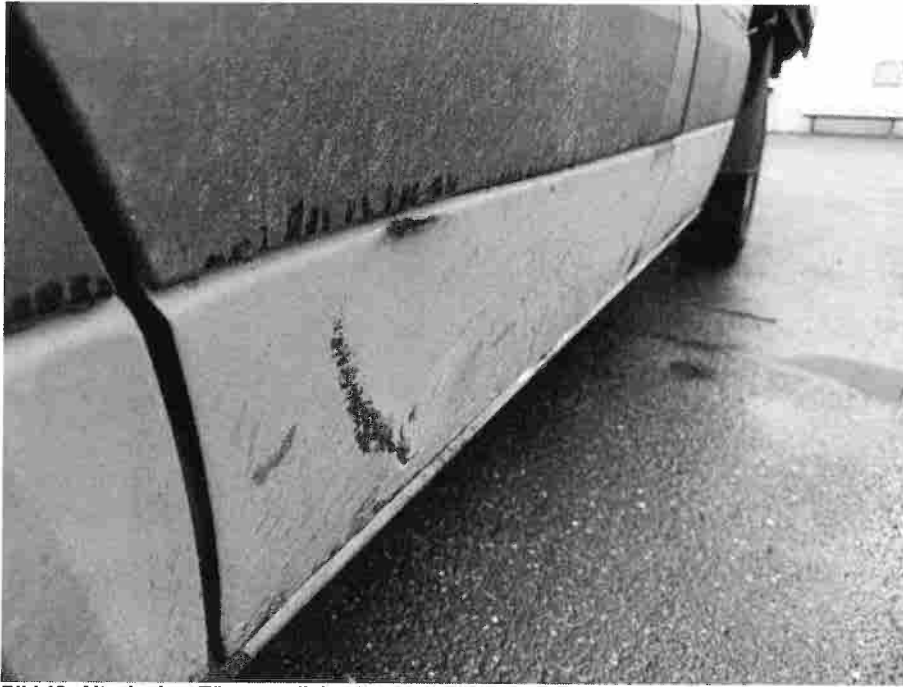
Bild 13: Altschaden: Tür vorne links deformiert

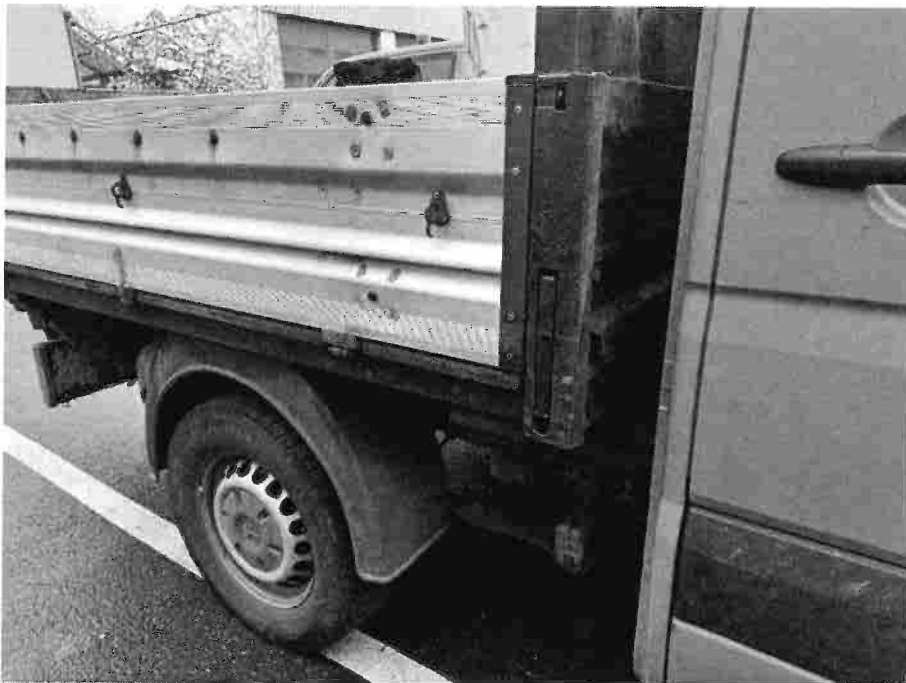
Bild 14: Altschaden: Pritsche korrodiert

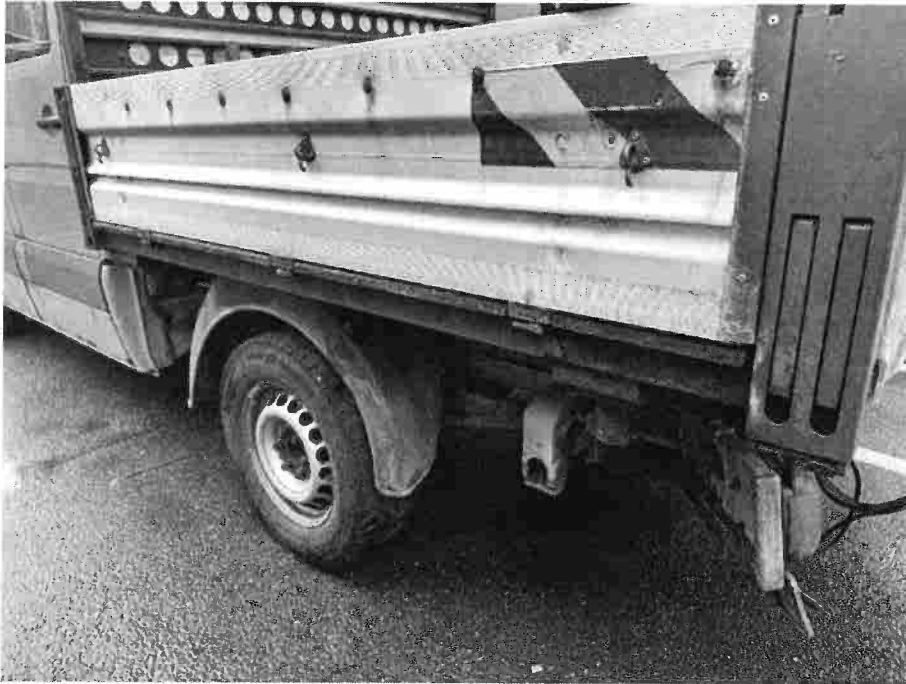
Bild 15: Altschaden: Pritsche korrodiert
