Bewertungsgutachten

Kennzeichen KA TH1009 **FIN** WDB9061351N455366

Fahrzeugart	Personenkraftwagen
Hersteller	Daimler (D)
Typ / Verkaufsbezeichnung	906 OK 35 / 313 CDI Sprinter 906.135
Aufbauart	Koffer
HSN / TSN	1313 / BBX
Fahrzeug-Ident.-Nr.	WDB9061351N455366
Maße über alles L / B / H	5480 / 2090 / 2350 (mm)
Türen	2
Sitzplätze	3
Farbe	Weiß
Lackierung	Uni
Energiequelle / Kraftstoff	Diesel
Leistung / Hubraum	95 kW / 2148 cm ³
Felgen	Stahl ohne Radzierblende

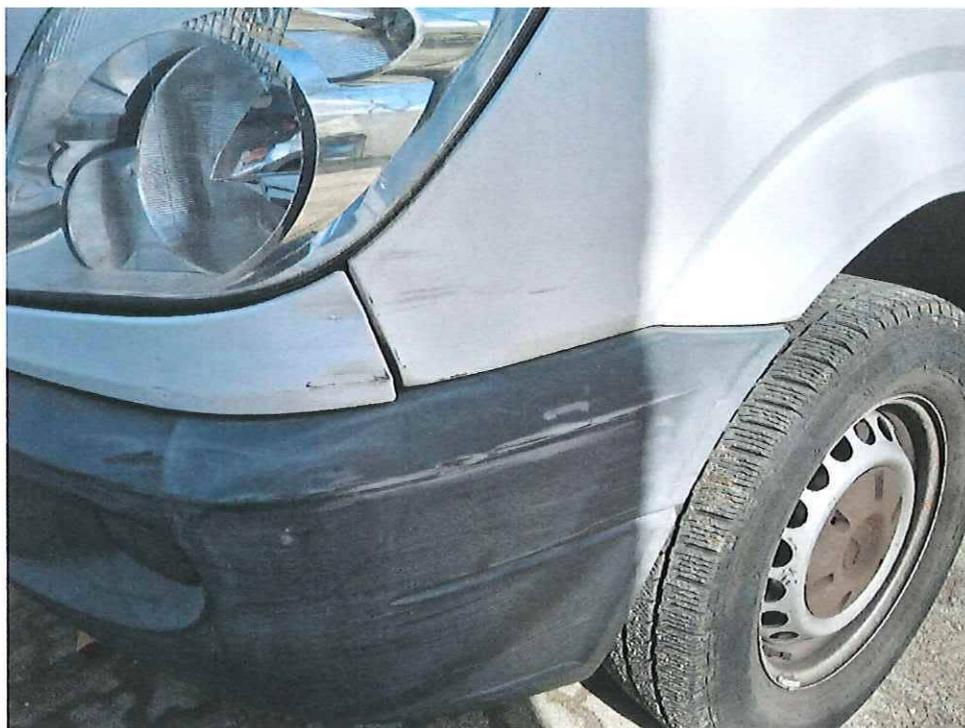
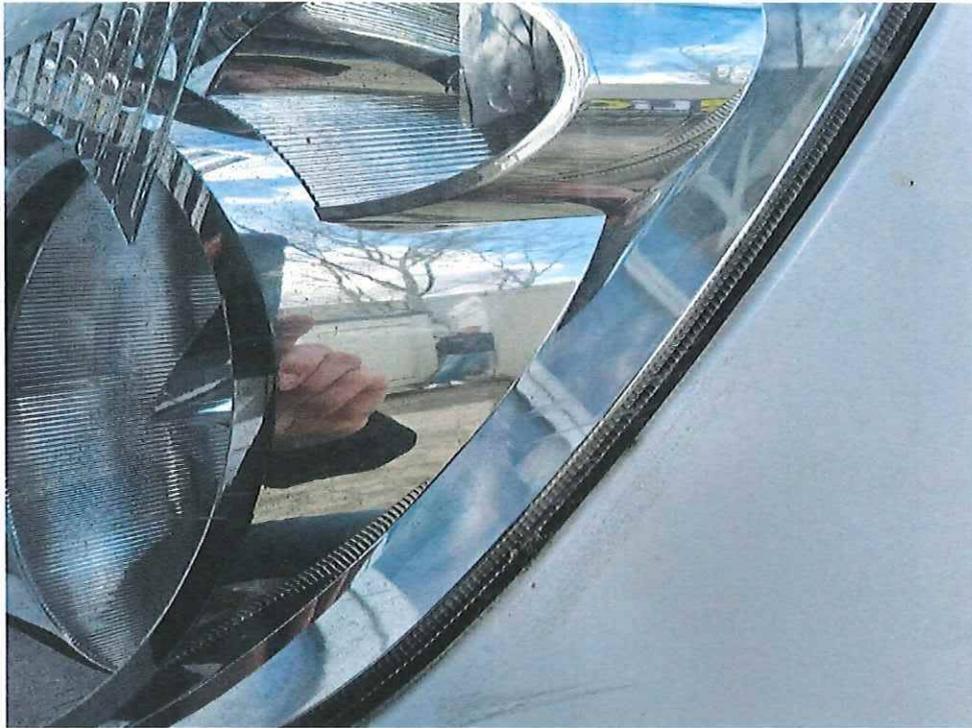
Bild 6 : Schaden vl

Bild 7 : Schaden vl

Schaden vl, erneuern (Bild 6, 7); Motorhaube eingedellt, instandsetzen (Bild 8); Tür li eingedellt, instandsetzen (Bild 9); Ladebordwand beschädigt, instandsetzen (Bild 10); Profil hl beschädigt, instandsetzen (Bild 11); Tür vr eingedellt, instandsetzen (Bild 12); Sitzbezug re beschädigt, erneuern (Bild 13); Türverkleidung re verschrammt, erneuern (Bild 15); Sitzbezug li beschädigt, erneuern (Bild 16); Handschuhfach verschrammt, erneuern (Bild 14).

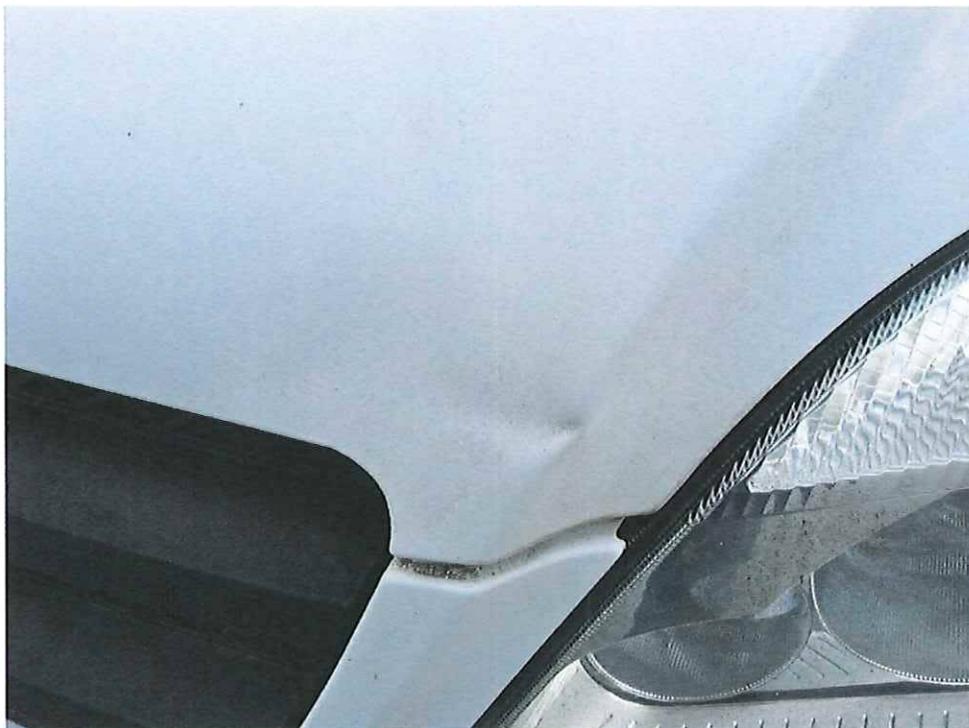
Bild 8 : Motorhaube eingedellt

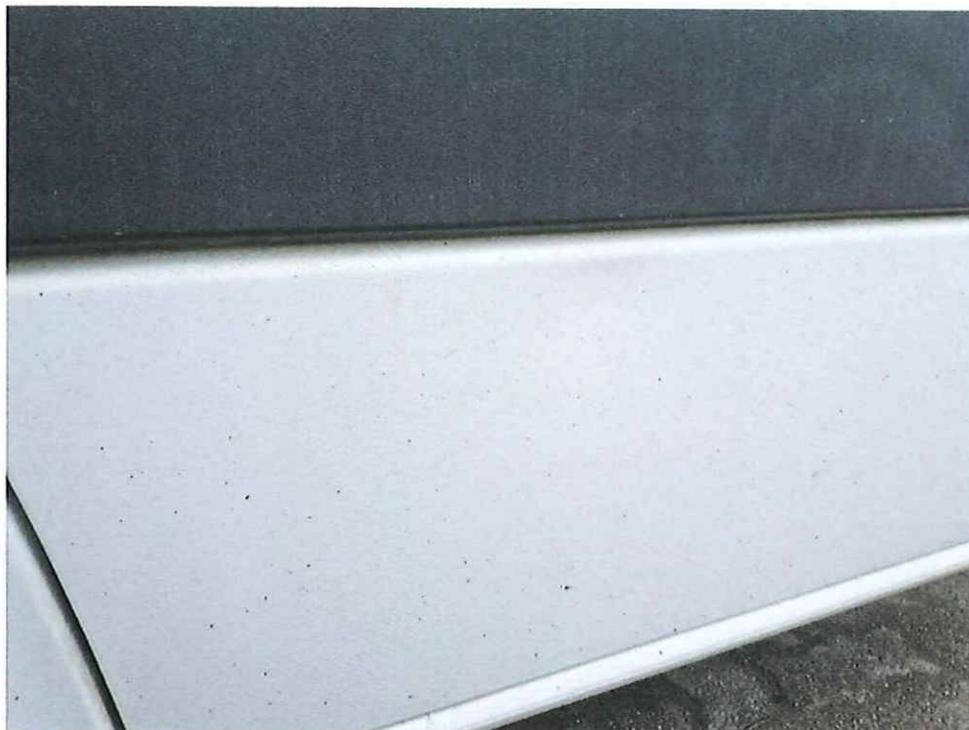
Bild 9 : Tür li eingedellt

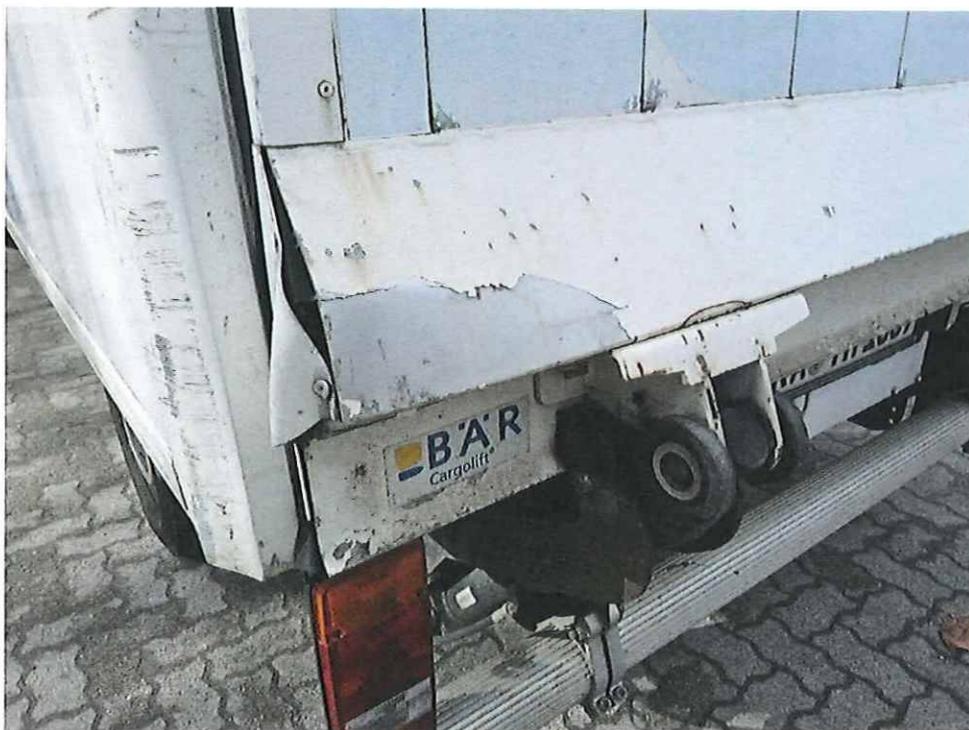
Bild 10 : Ladebordwand beschädigt

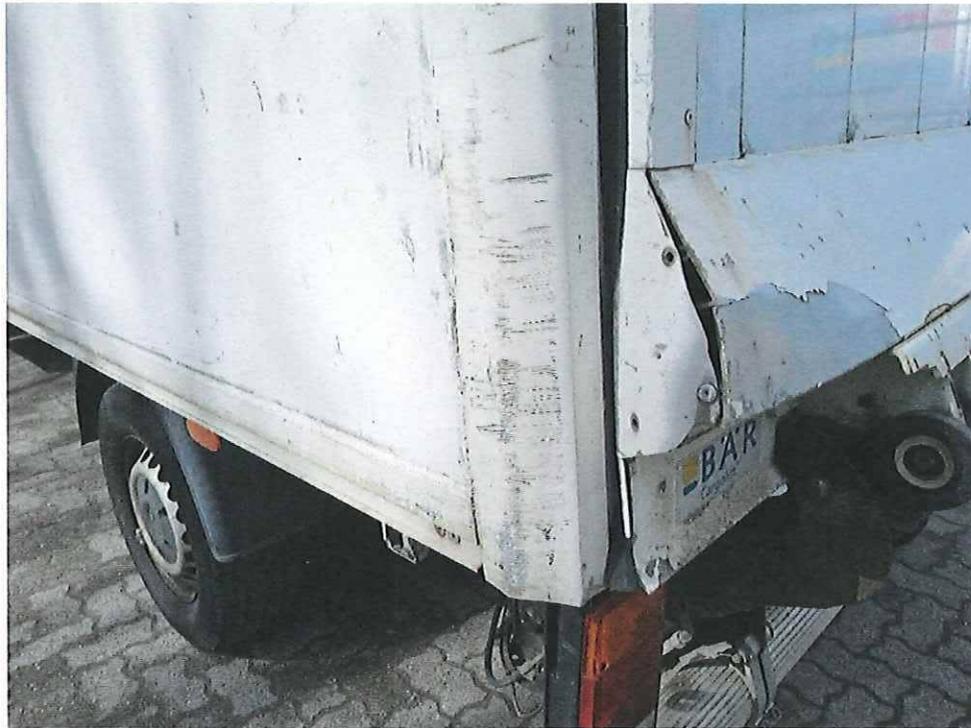
Bild 11 : Profil hl beschädigt

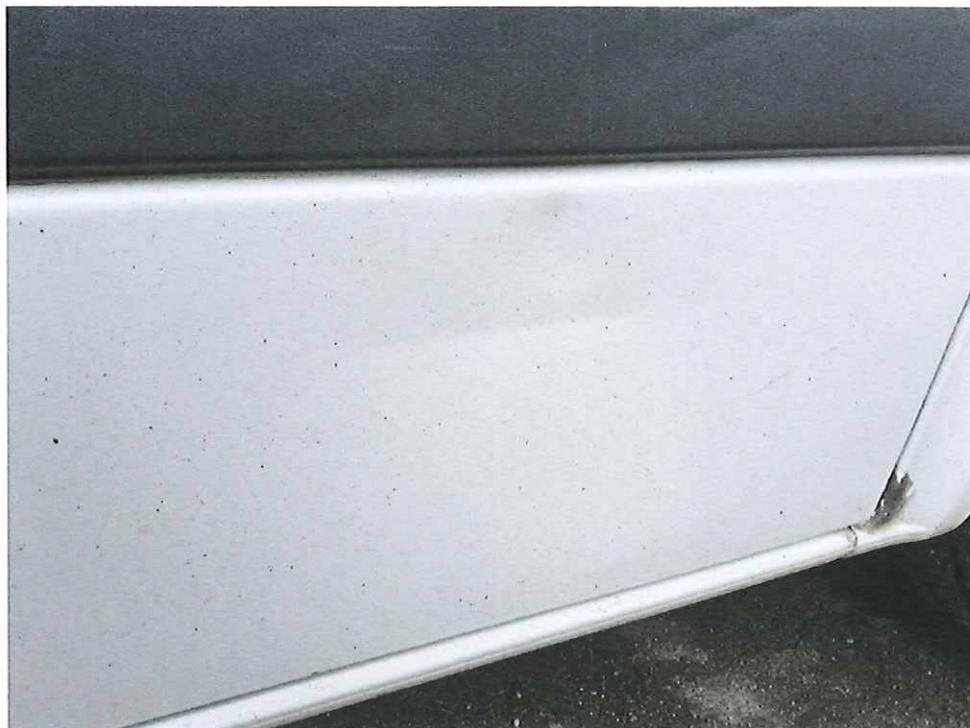
Bild 12 : Tür vr eingedellt

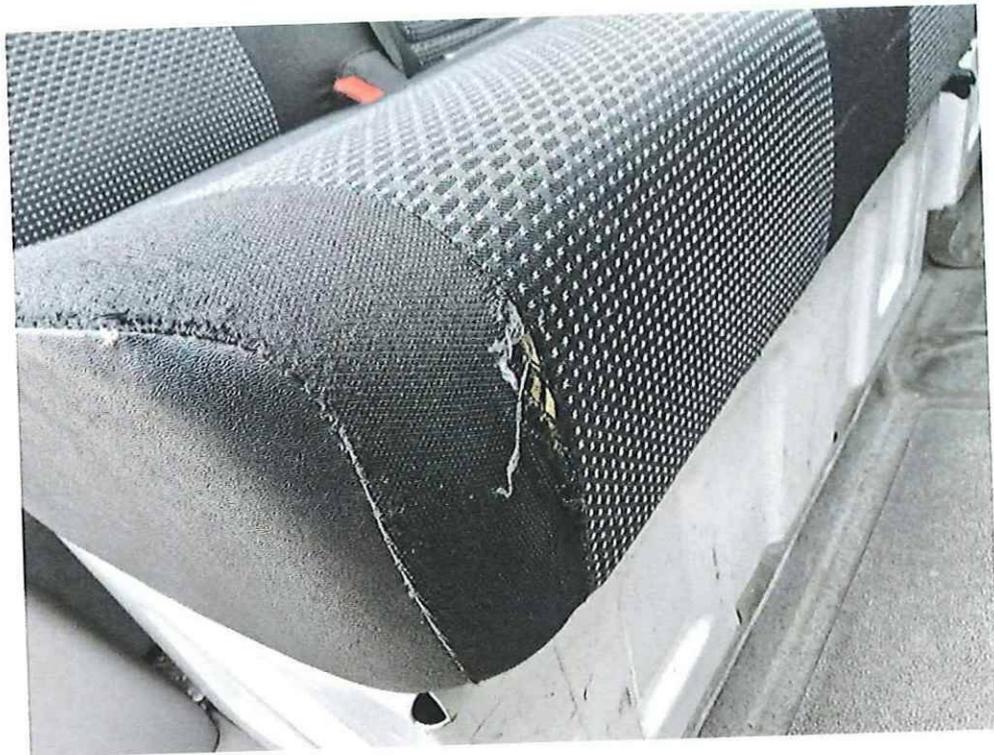
Bild 13 : Sitzbezug re beschädigt

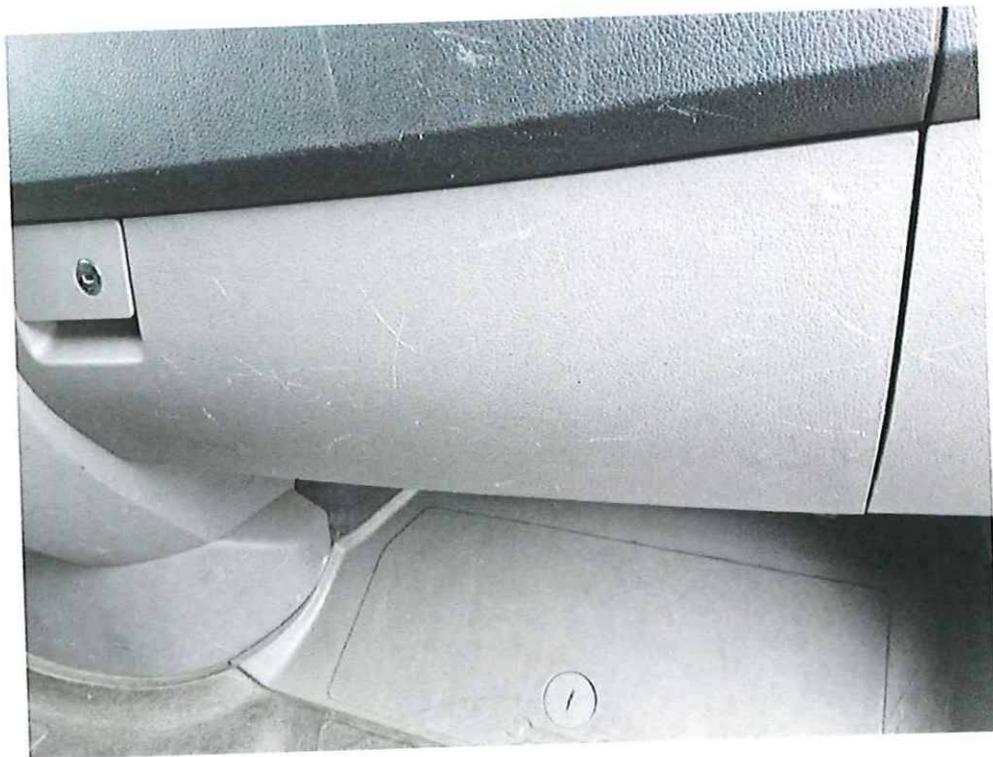
Bild 14 : Handschuhfach verschrammt

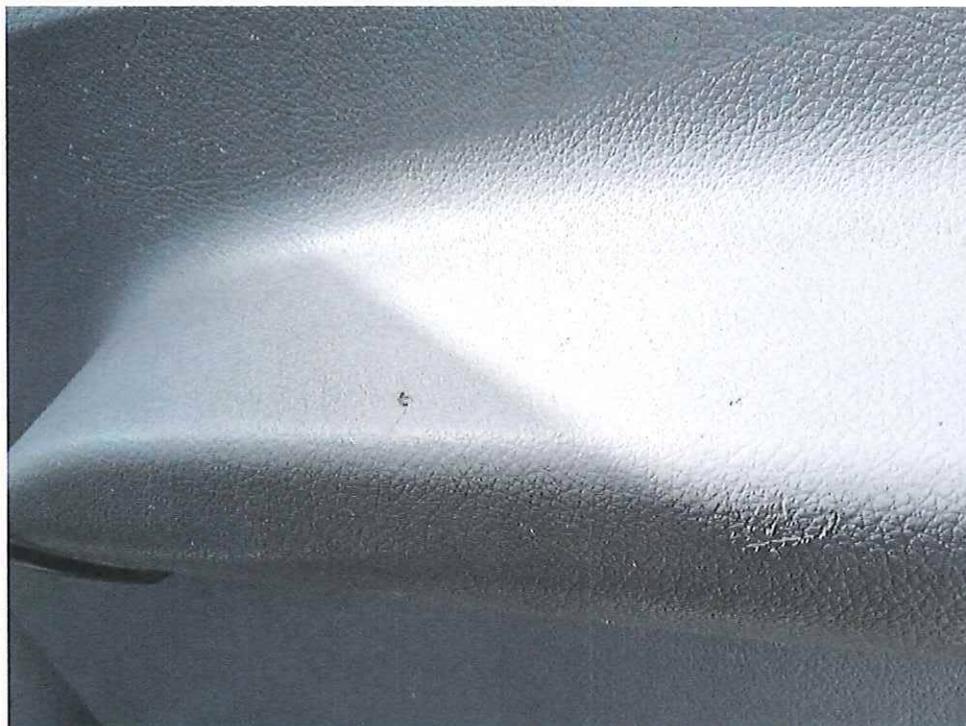
Bild 15 : Türverkleidung re verschrammt

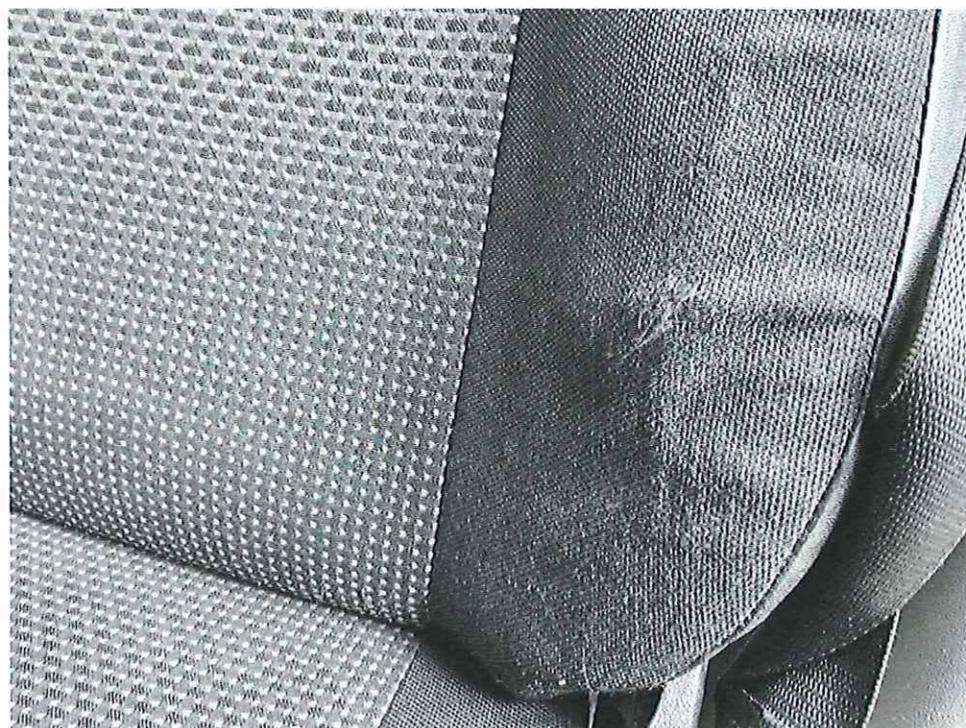
Bild 16 : Sitzbezug li beschädigt
