Fahrzeugbewertung

Aktenzeichen	Vom
	02.08.2023
Hersteller	Modell
Mercedes-Benz

1224 AF

LEO OF 1521

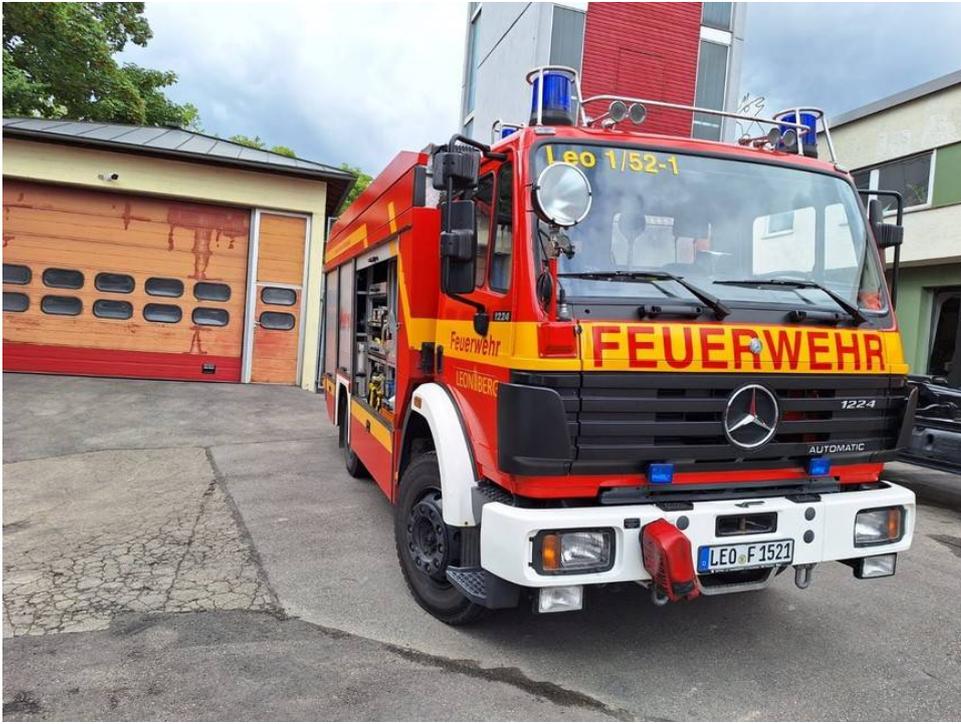
Foto 1

Ansicht vorne rechts

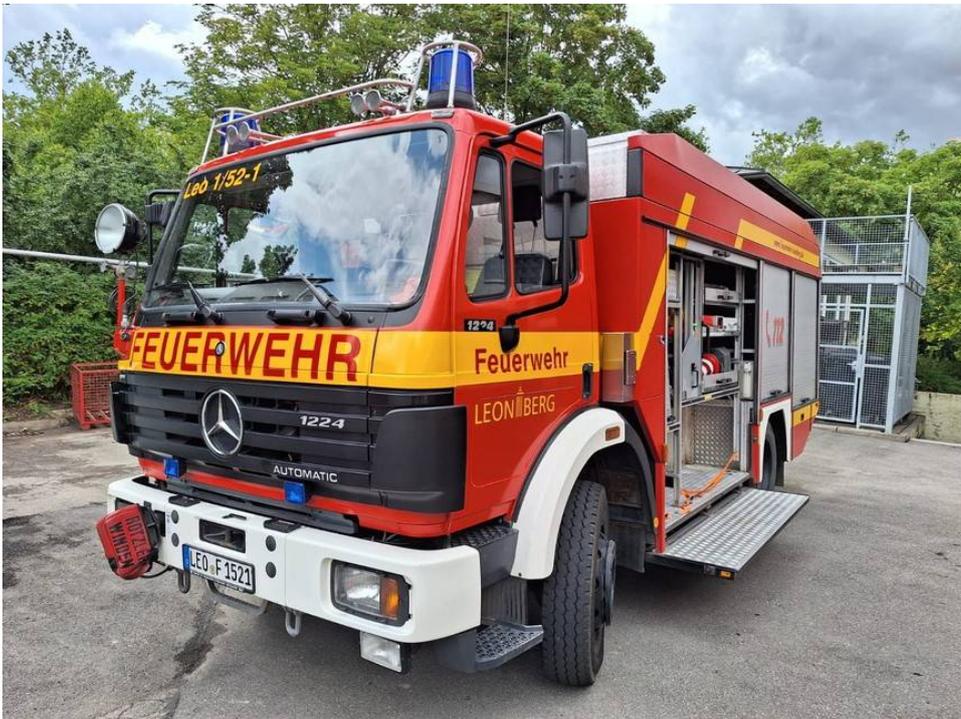
Foto 2

Ansicht vorne links

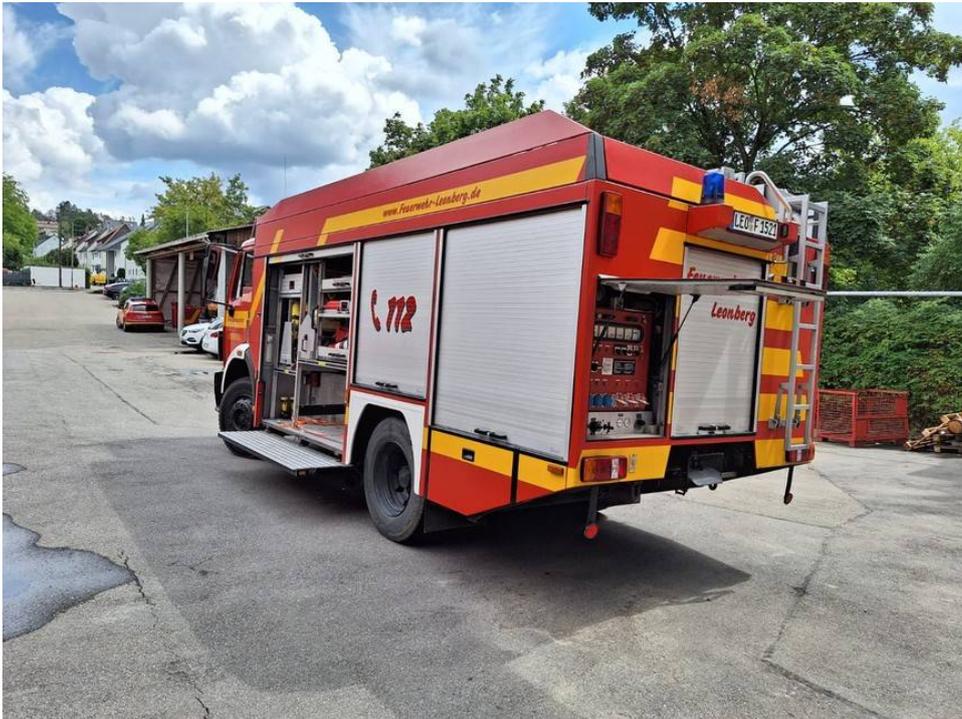
Foto 3

Ansicht hinten links

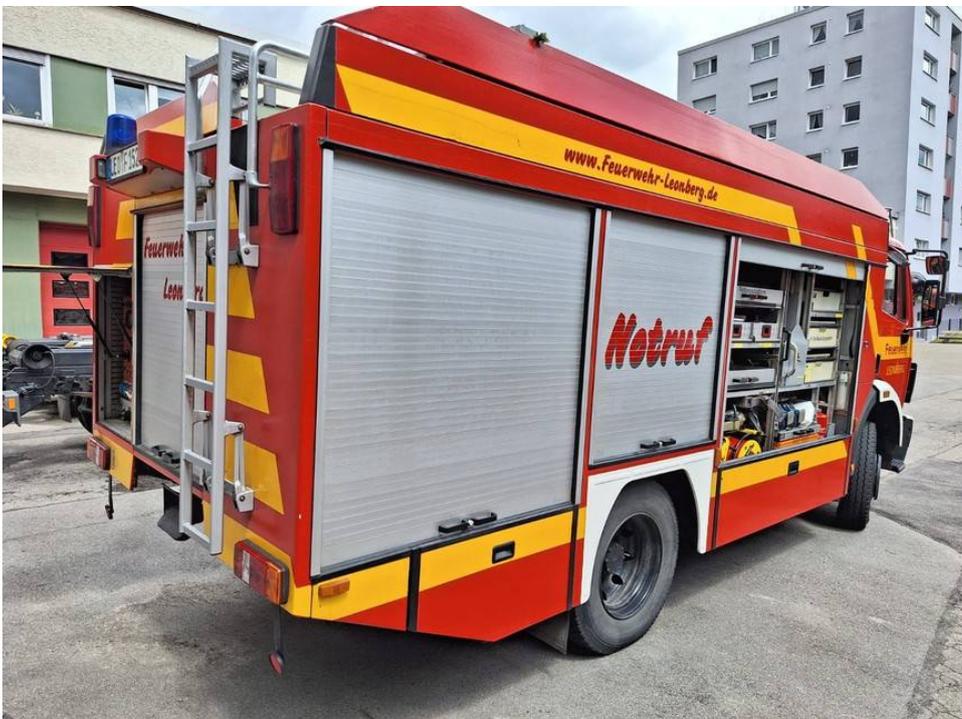
Foto 4

Ansicht hinten rechts

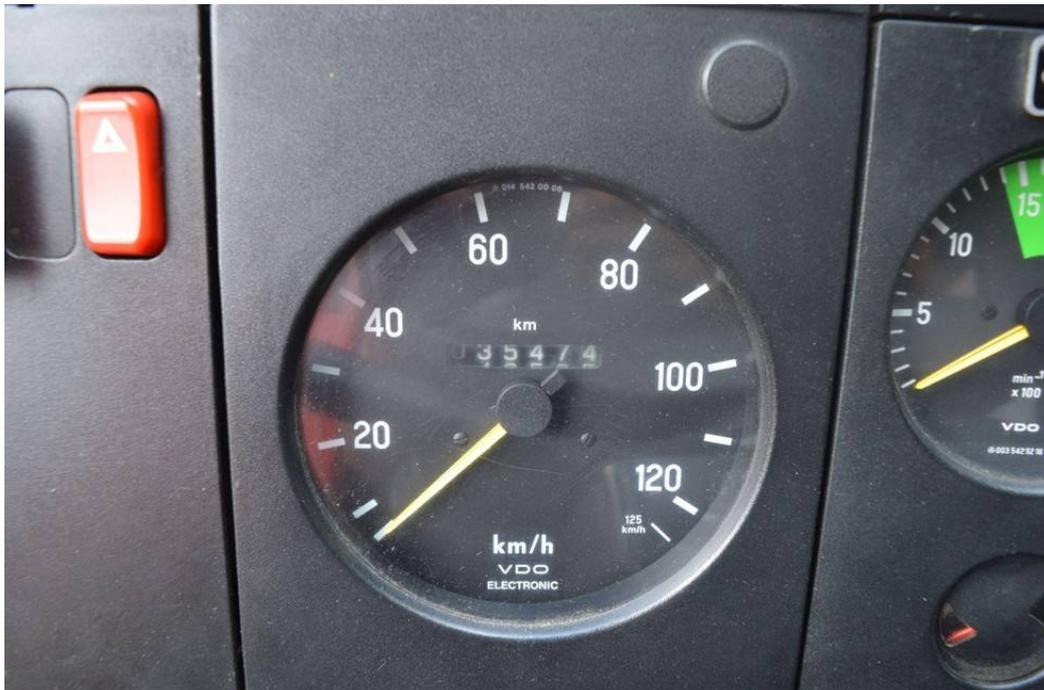
Foto 5

Kilometerstand

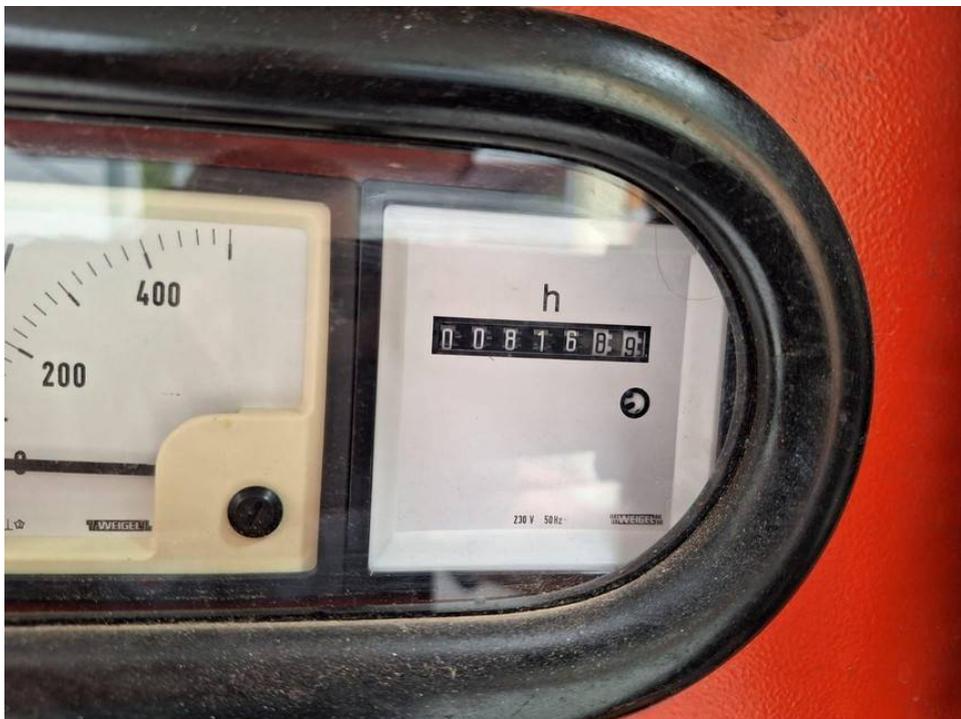
Foto 6

Betriebsstunden Stromerzeuger

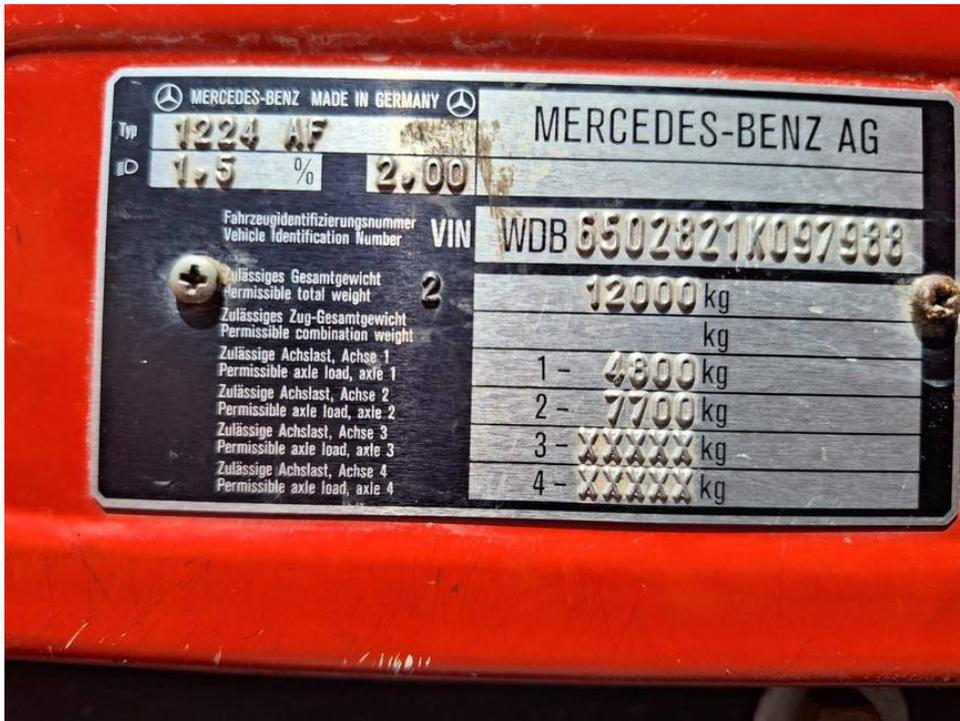
Foto 7

Typenschild Fahrgestell

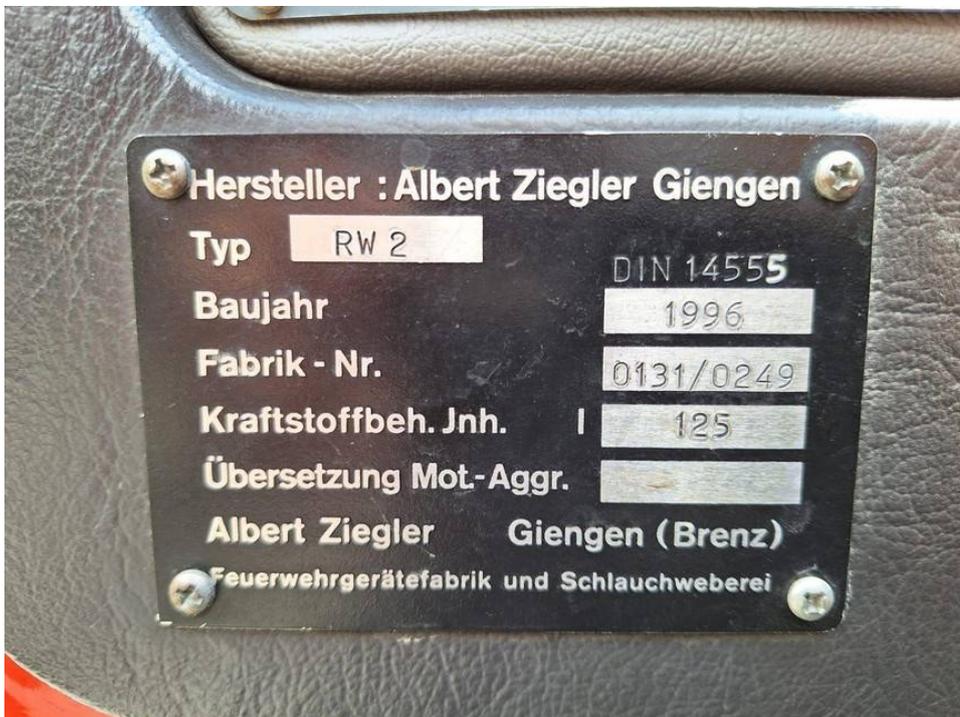
Foto 8

Typenschild Feuerwehraufbau

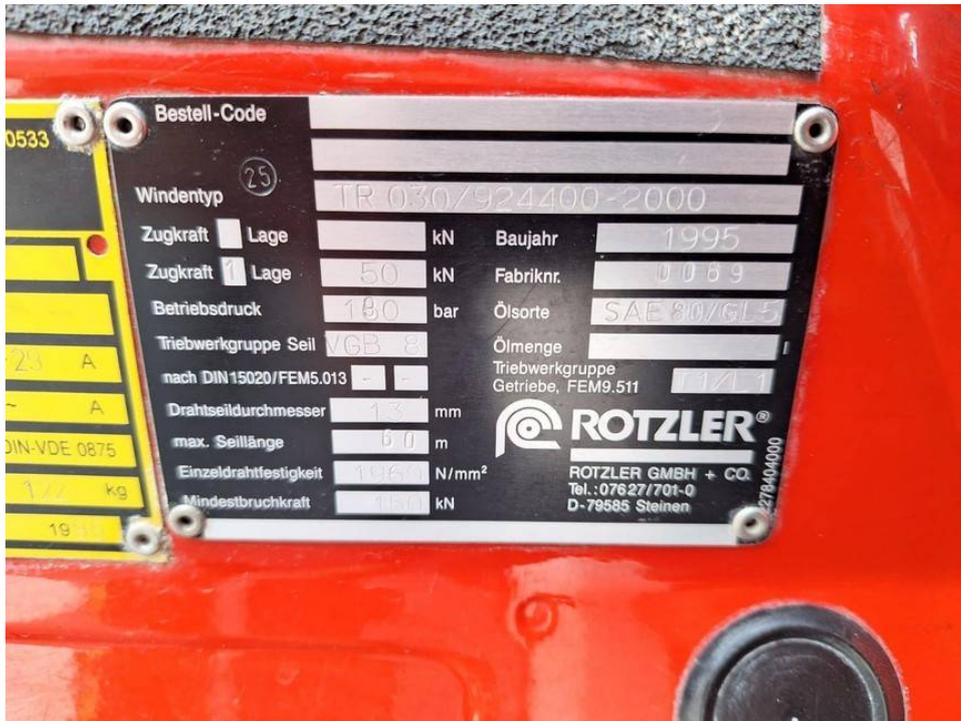
Foto 9

Typschild Seilwinde

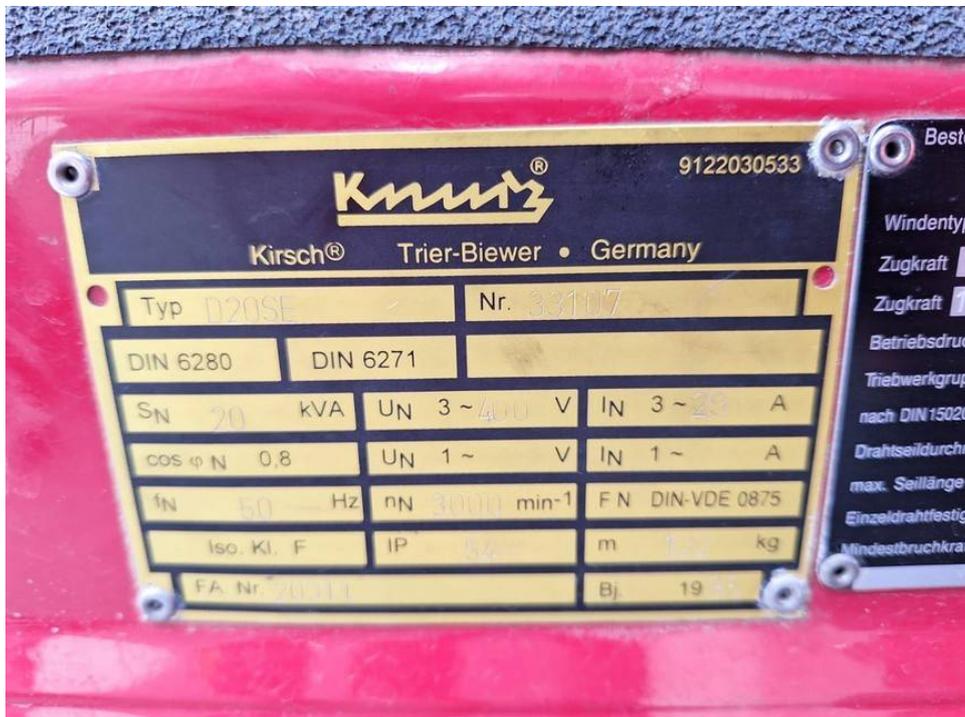
Foto 10

Typschild Stromerzeuger fest eingebaut

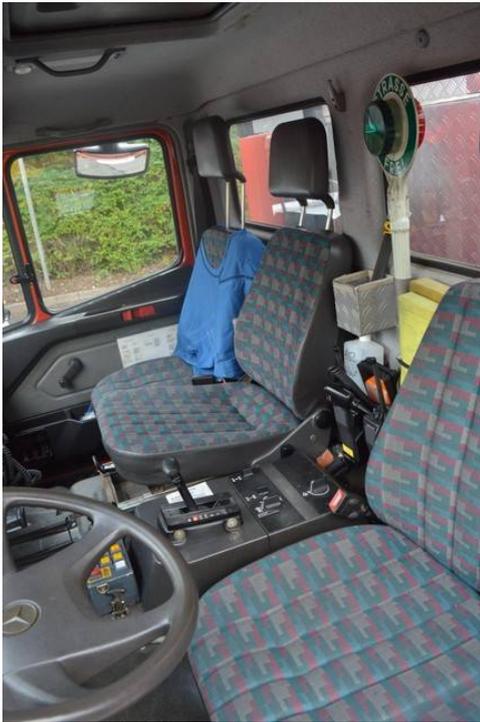
Foto 11

Innenraum

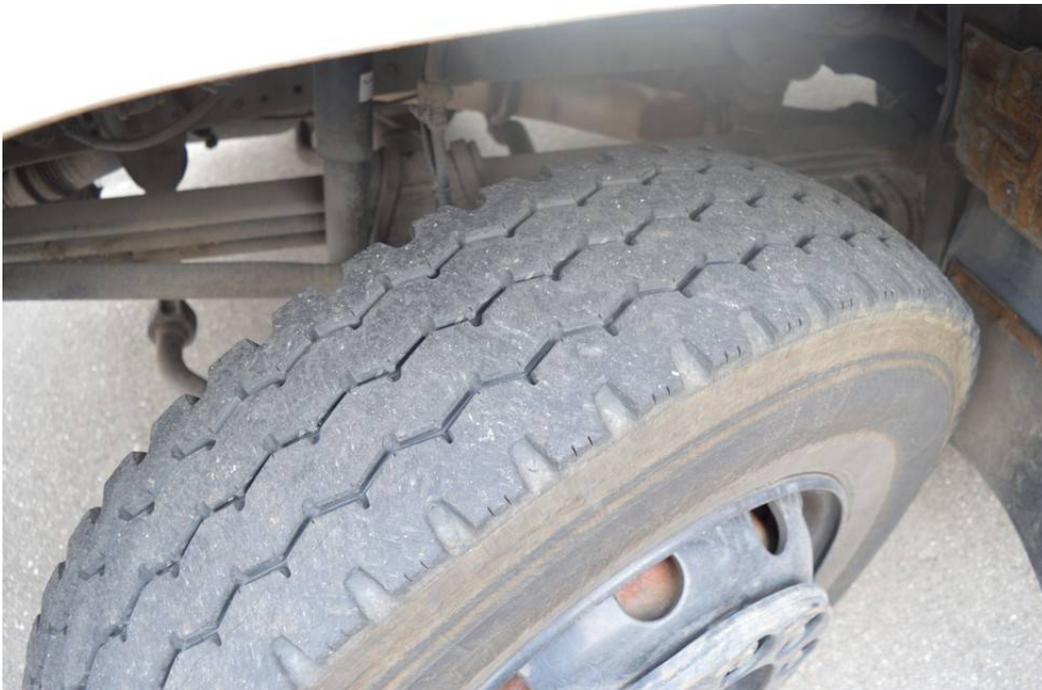
Foto 12

Reifen VA

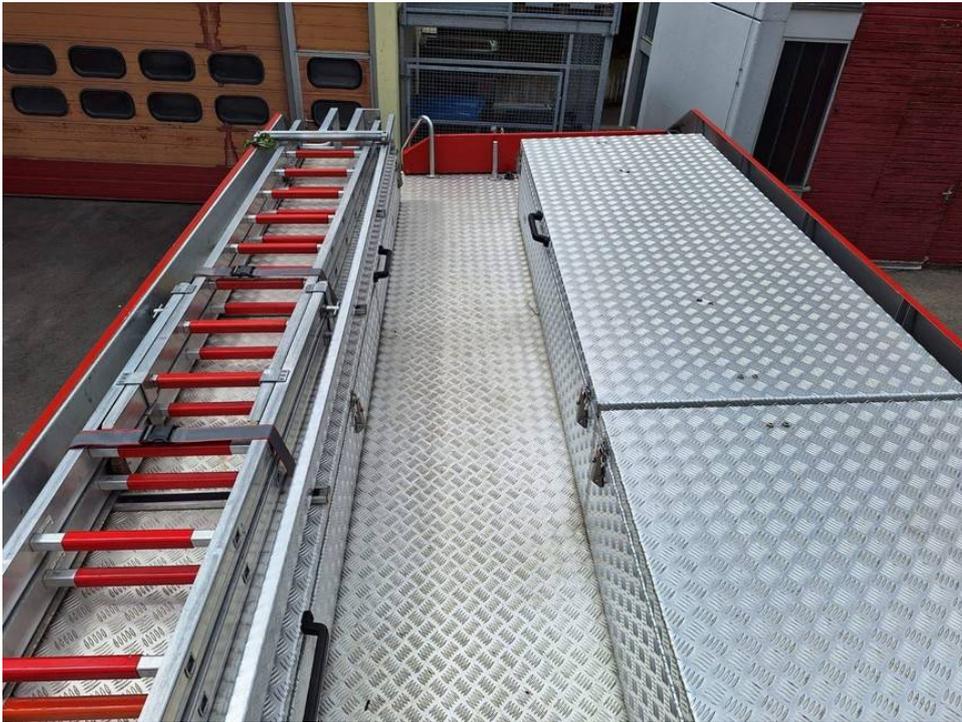
Foto 13

Dachansicht

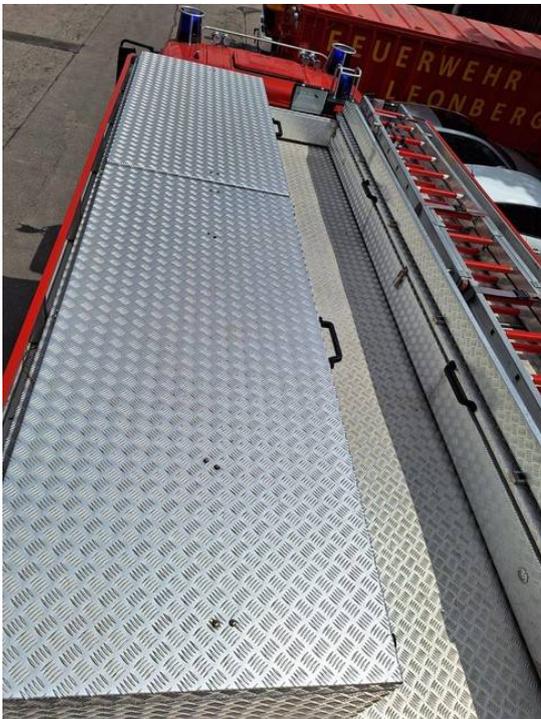
Foto 14

Dachansicht

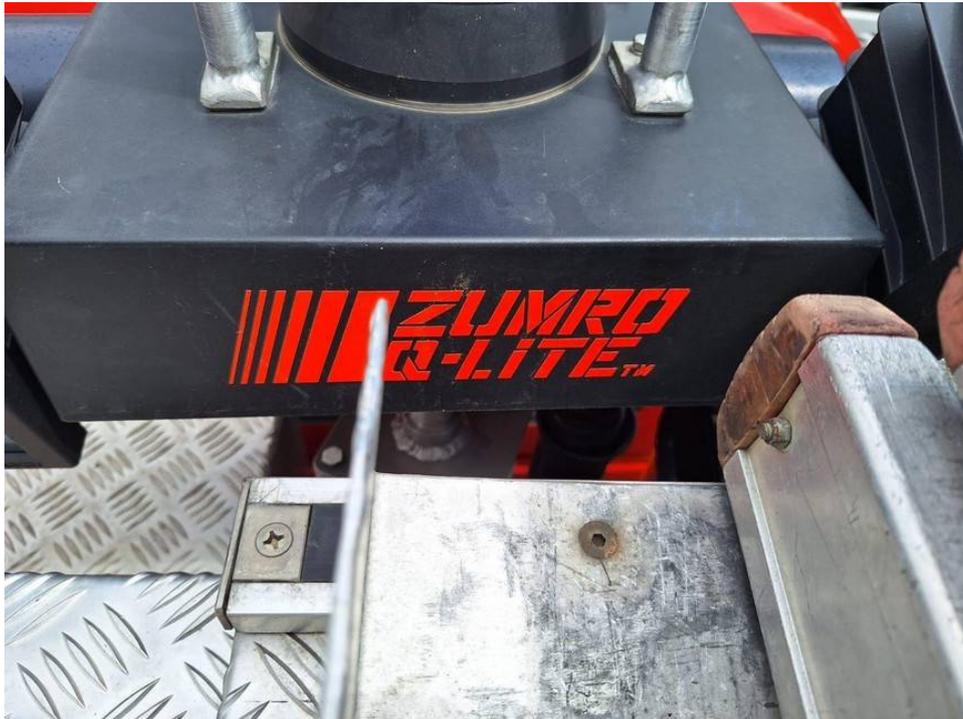
Foto 15

Lichtmast

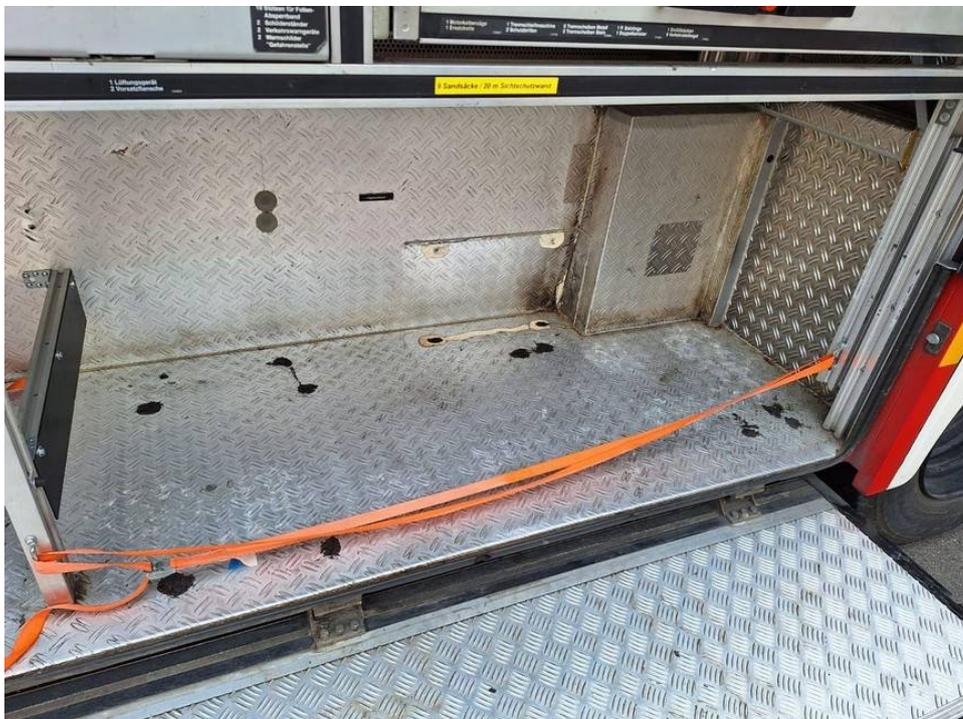
Foto 16

Aufbau

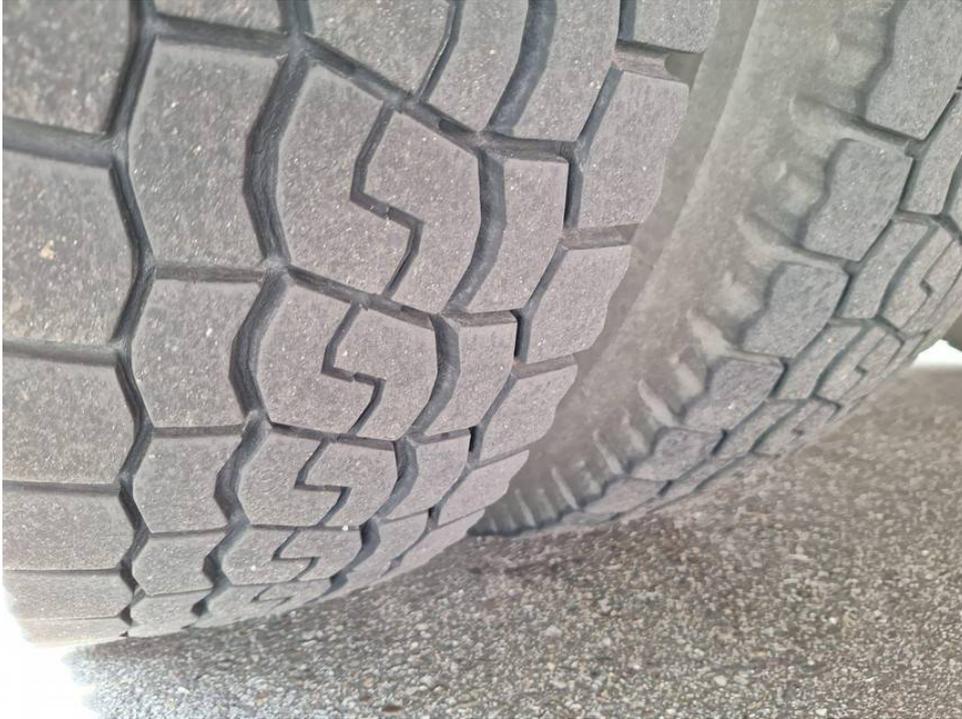
Foto 17

Reifen HA

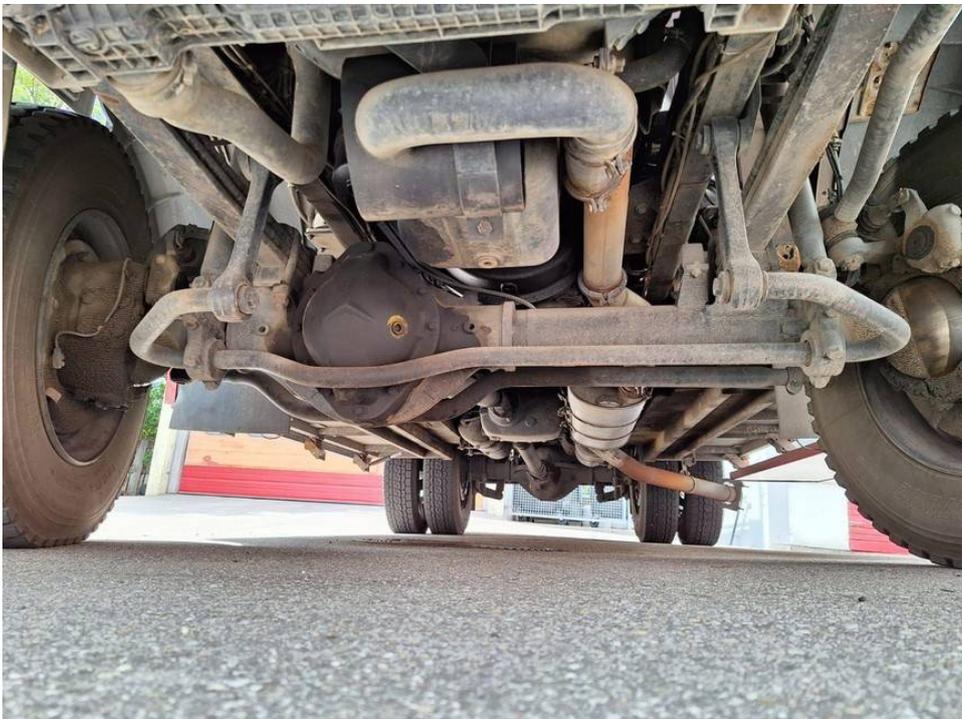
Foto 18

Unterboden vorn

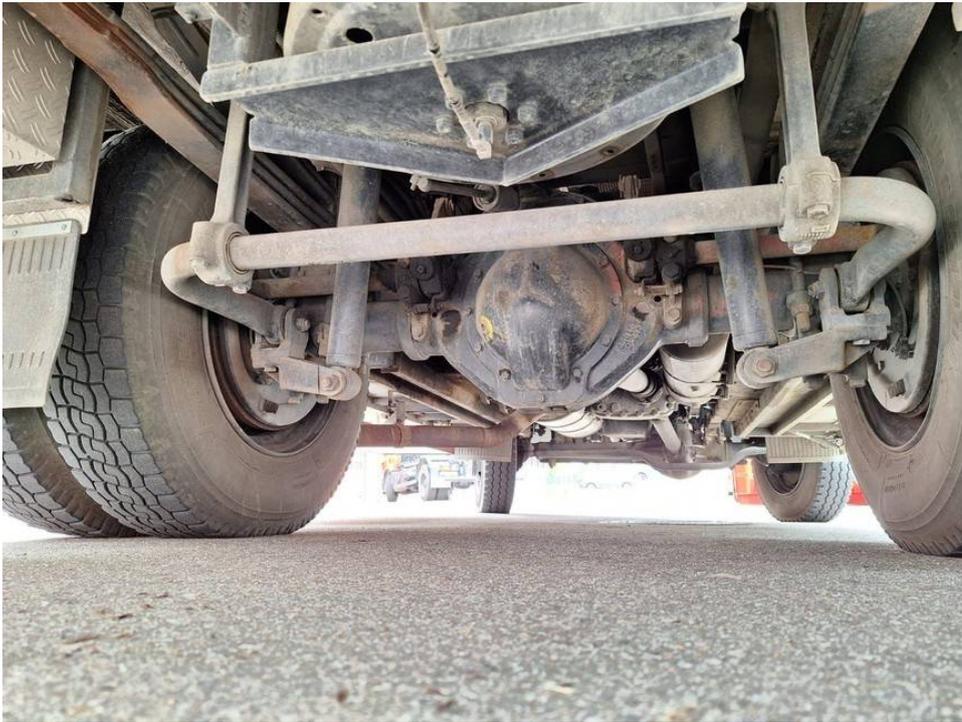
Foto 19

Unterboden hinten

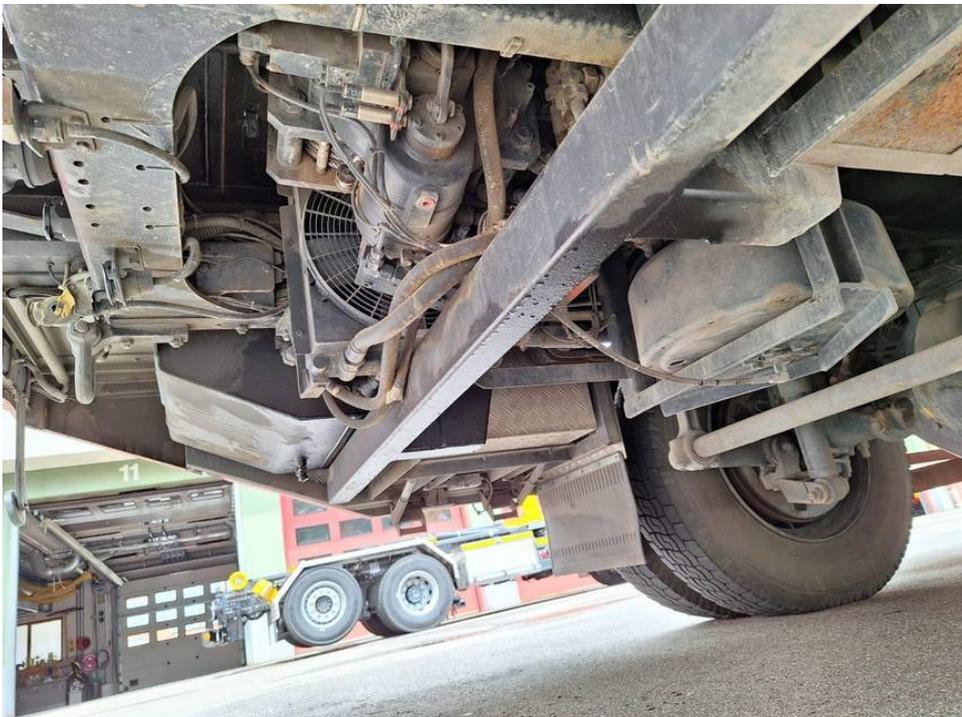
Foto 20

Seilwinde

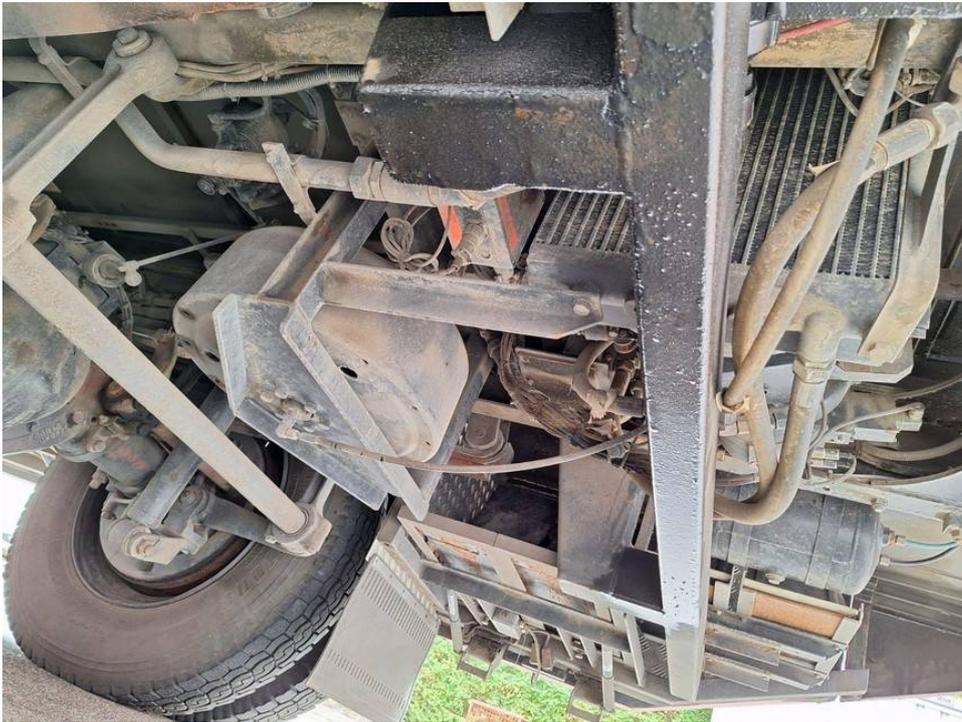
Foto 21

Seilwinde

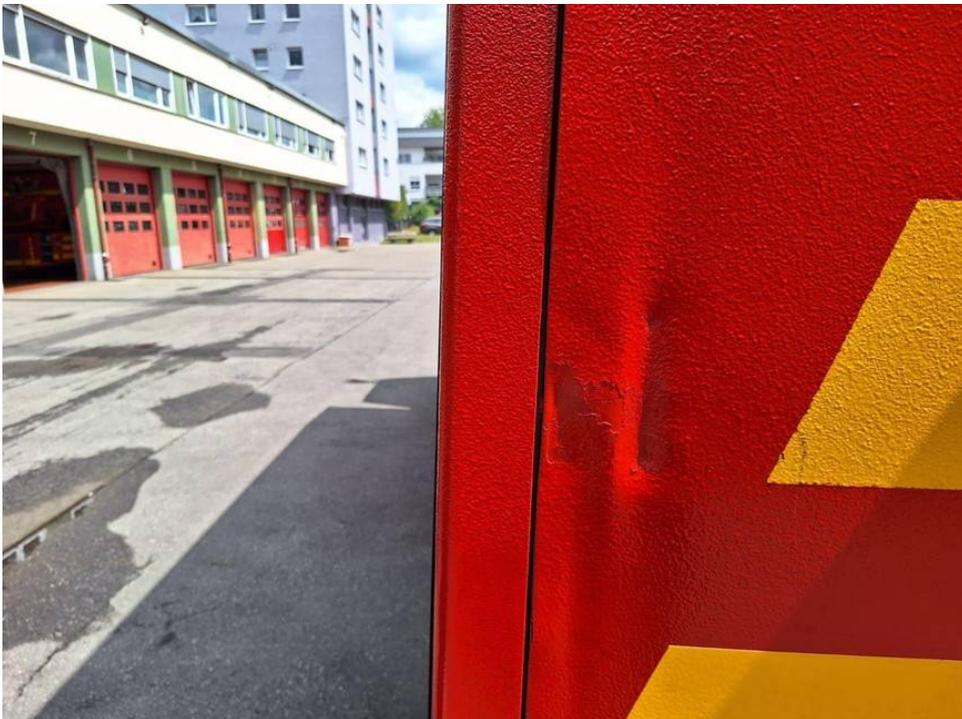
Foto 22

Amtliches Kennzeichen	LEO F 1521
Hersteller	Mercedes-Benz
Modell/Haupttyp	1224 AF
Baujahr	1996
Erstzulassung	29.01.1996
Letzte Zulassung	29.01.1996
Fahrzeugart	Feuerwehrfahrzeug
Fahrzeugidentifikationsnummer (VIN)	WDB6502821K097988
Schlüssel-Nr.	0708
Antriebsart	Diesel / 6-Zylinder / Reihenmotor
Getriebe	stufenlos automatisch
Leistung/Hubraum	177 KW / 5.958 ccm
Leer- / zulässige Gesamtmasse	/ 12.000 kg
Länge / Breite / Höhe	7.450 mm / / 3.100 mm
Achslast vorne / hinten in kg	4800/7700
Achsen (davon angetrieben)	2 (2)
Sitzplätze	3
Besonderheiten	Fahrzeug wird ohne Beladung berechnet Festeingebaute Seilwinde, Stromerzeuger und Lichtmast gehören zum Umfang Lichtmast: Dichtungen an Ausschubzylinder leicht beschädigt Riffelblech am Aufbaudach lose Generatorklappe am hinteren linken Eck beschädigt Rollläden: Dichtungen teilw. beschädigt /R-Läden schwergängig

Schaden Klappe Stromerzeuger

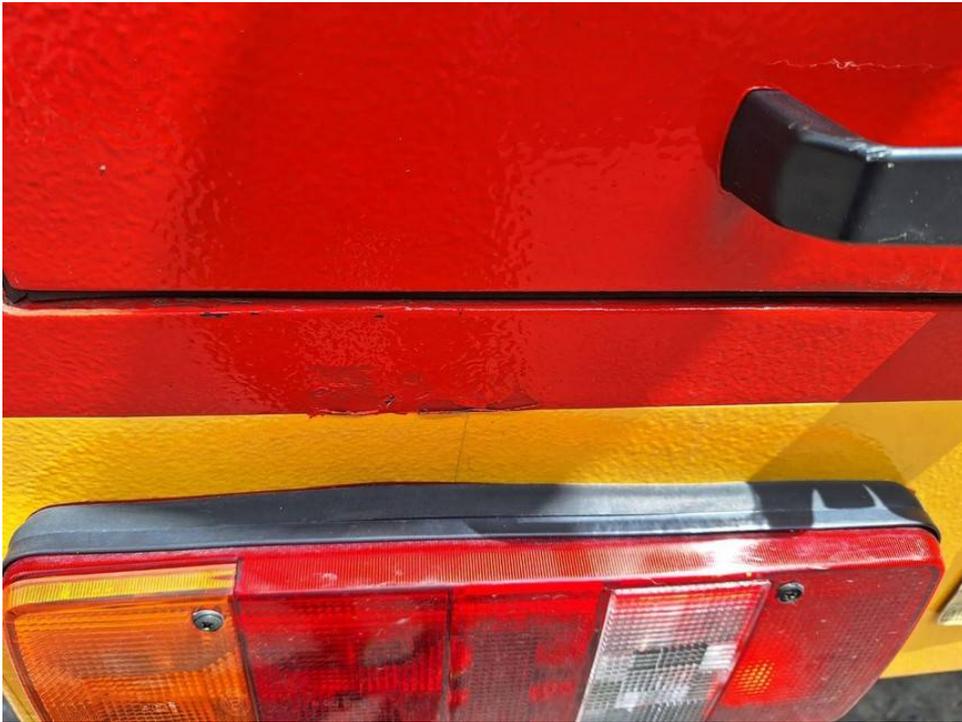
Foto 23

Allgemeinzustand	dem Alter entsprechend
Karosseriezustand	dem Alter entsprechend teilw. Roststellen
Innenraumzustand	dem Alter entsprechend
Lackzustand	dem Alter entsprechend
Fahrwerkszustand	dem Alter entsprechend
Lack	Rot 2-K uni (1-Schicht)
Anzahl Vorbesitzer	unbekannt
Laufleistung abgelesen	35.478 km
Nächste HU	11.2023
Nächste SP	11.2023

Rost hinten lionks
