Geobra Brandstätter Motorboot, Modell: Fiberline G14 II mit Honda-Motor BF 50 A und Harbeck Bootsanhänger, Typ: 650

Es handelt sich um ein ehemaliges Polizei-Dienstboot inklusive Motor und Anhänger.

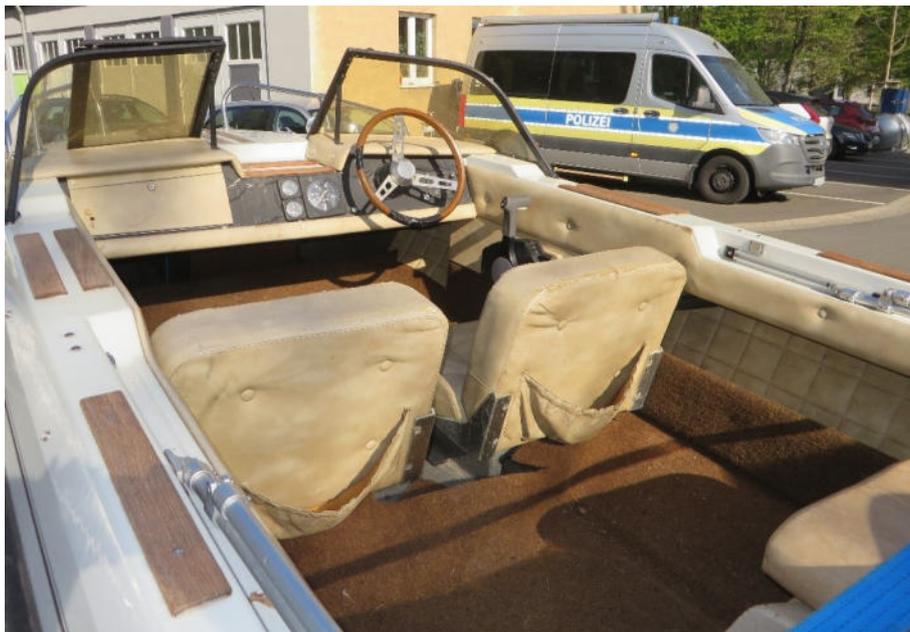
- Das Deck weist dem Einsatzzweck und dem Alter entsprechende Gebrauchsspuren auf. Es ist stark abgenutzt, verschmutzt und teilweise defekt, es fehlen Abdeckungen und Kleinteile (z.B. Sitze beschädigt, verschlissen, eingerissen, ausgefranst und verschmutzt). Es sind diverse Bohrungen und Beschädigungen von ehemaligen polizeispezifischen Einbauten vorhanden. Das Steuerrad ist in einem schlechten Zustand und beschädigt.

Deck, Sitzbereich, Beschädigungen und Verschmutzungen an Verkleidungen, Steuerrad, Armaturenbrett und Sitzen

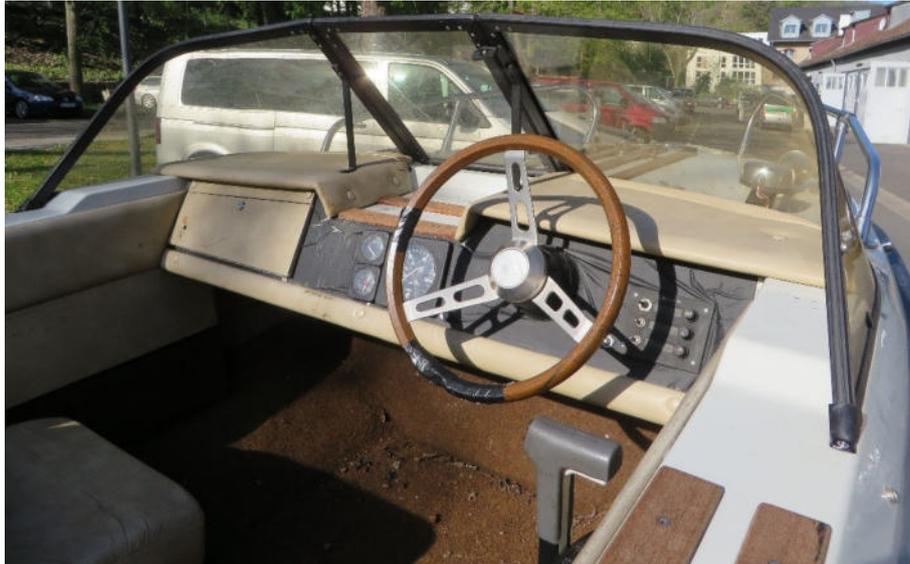
Deck vorne, Cockpit, Beschädigungen und Verschmutzungen an Verkleidungen, Steuerrad und Armaturenbrett

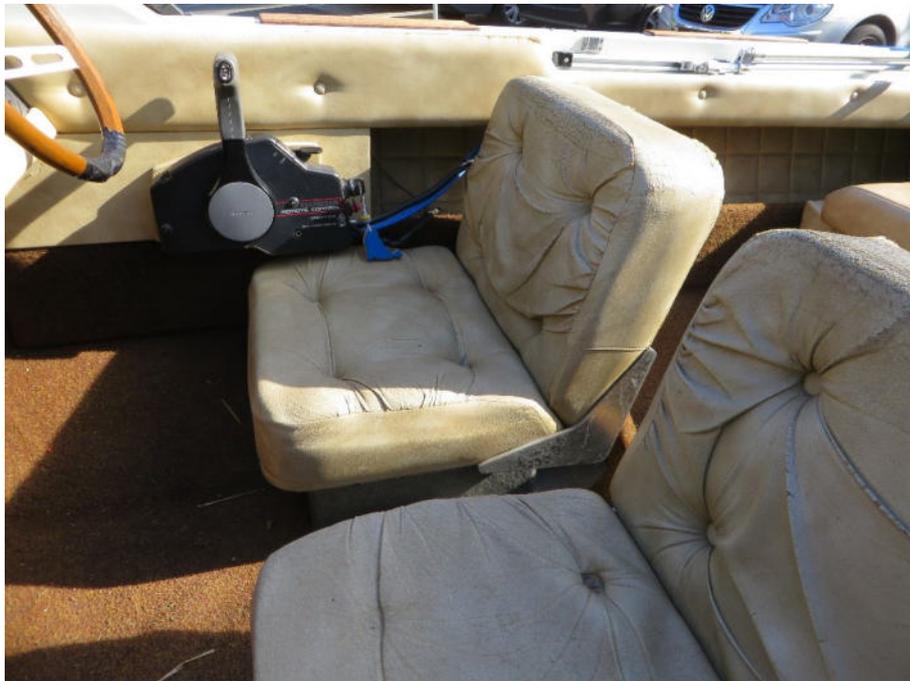
Deck vorne, Sitzbereich, Beschädigungen und Verschmutzungen an Verkleidungen, Steuerrad und Sitzen

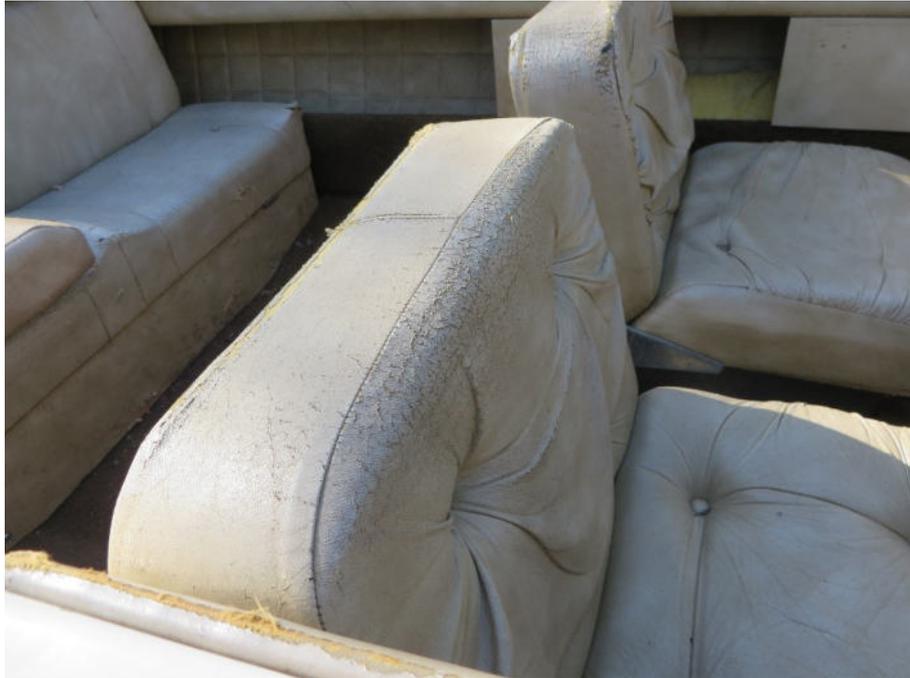
Sitze vorne, Beschädigungen und Verschmutzungen

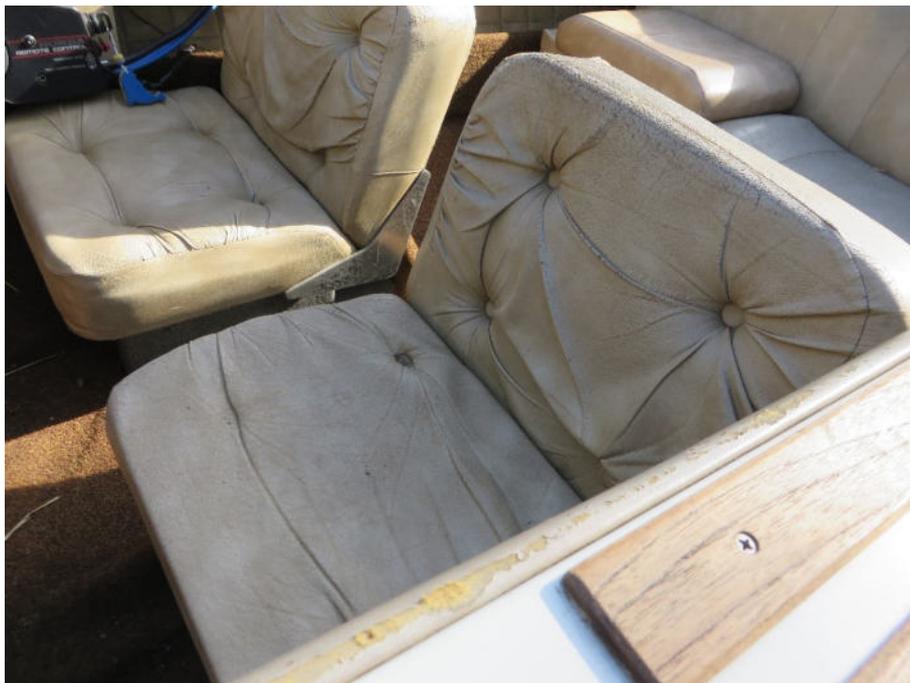
Sitze vorne, Beschädigungen und Verschmutzungen

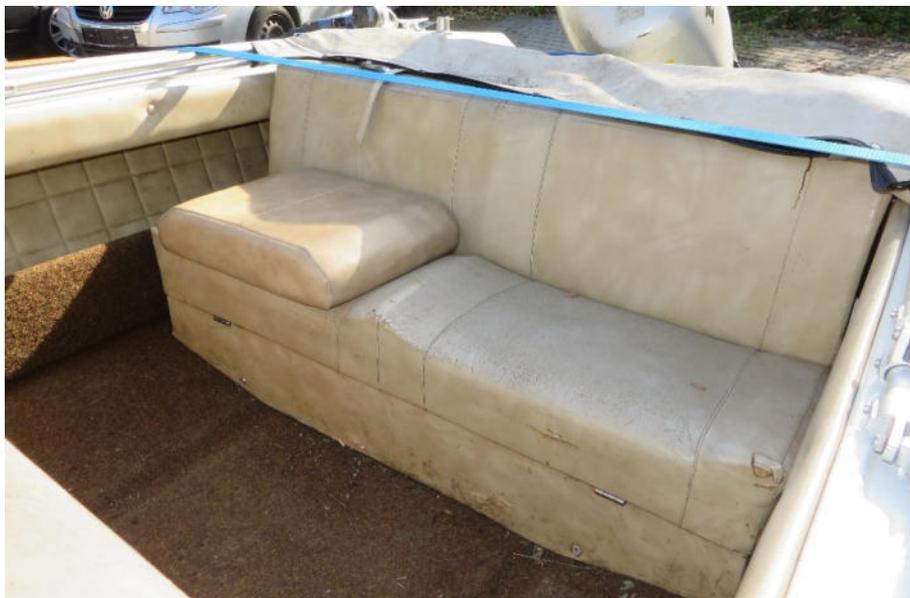
Deck hinten, Sitzbereich, Beschädigungen und Verschmutzungen an Verkleidungen und Sitzbank

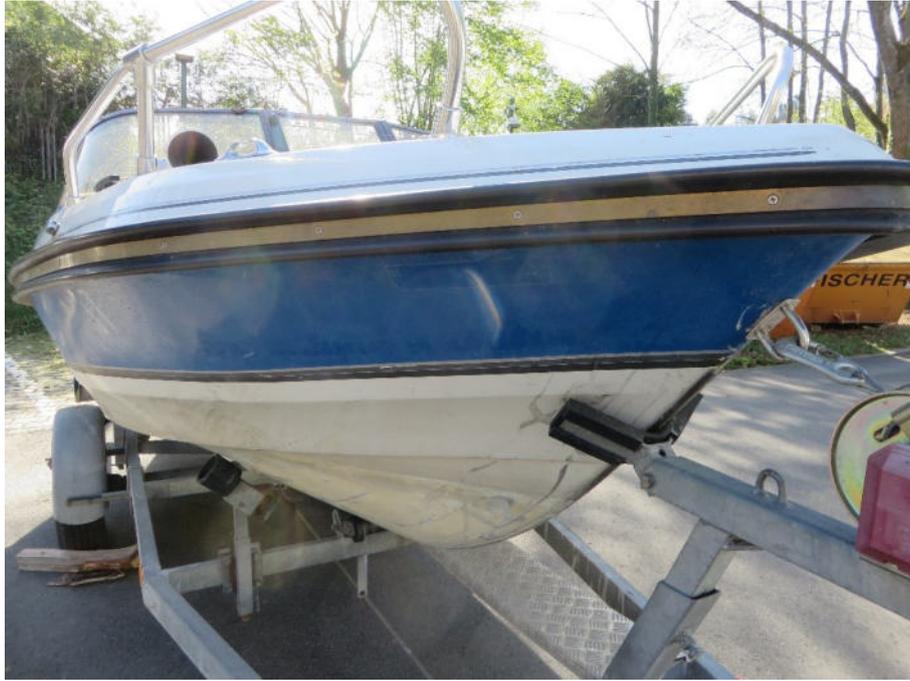
- Der Rumpf befindet sich in einem schlechten Zustand, es sind rundum altersbedingte Risse und Beschädigungen vorhanden. Der Rumpf ist ausgebleicht, verkratzt und renovierungsbedürftig. Das Freibord ist steuer- und backbordseitig stark verkratzt. Das Unterwasserschiff weist Beschädigungen auf. Aufgrund der starken Verschmutzung kann über die Dichtigkeit und über weitere Beschädigungen keine genaue Aussage getroffen werden.

Bug Steuerbord, Beschädigungen am Rumpf

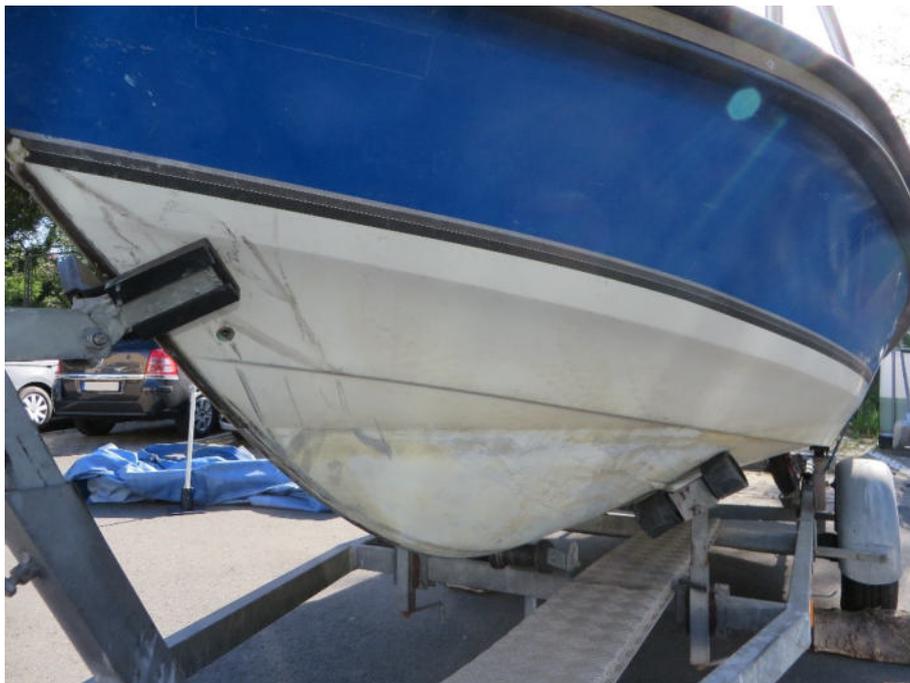
Bug Backbord, Beschädigungen am Rumpf

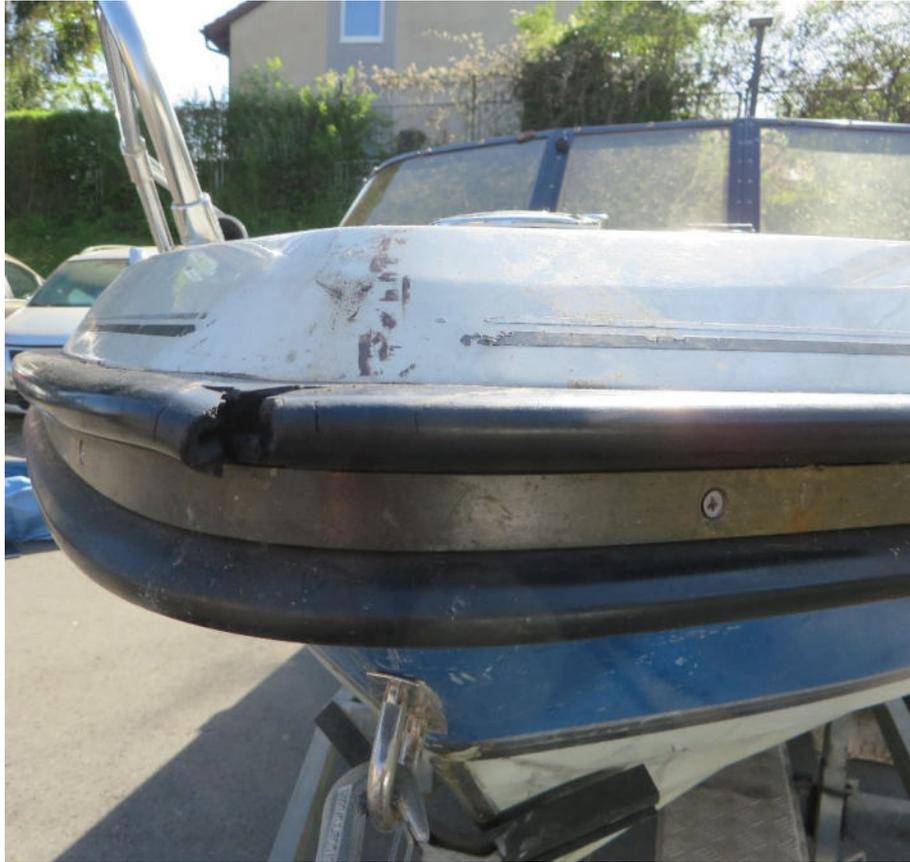
- Die Verklebung der Ober- und Unterschale löst sich.
- Die Scheuerleiste ist an mehreren Stellen altersbedingt schadhaf und gerissen.
- Die Persenning ist stark verschmutzt und teilweise beschädigt.

Bug, Beschädigungen am Rumpf und an der Scheuerleiste

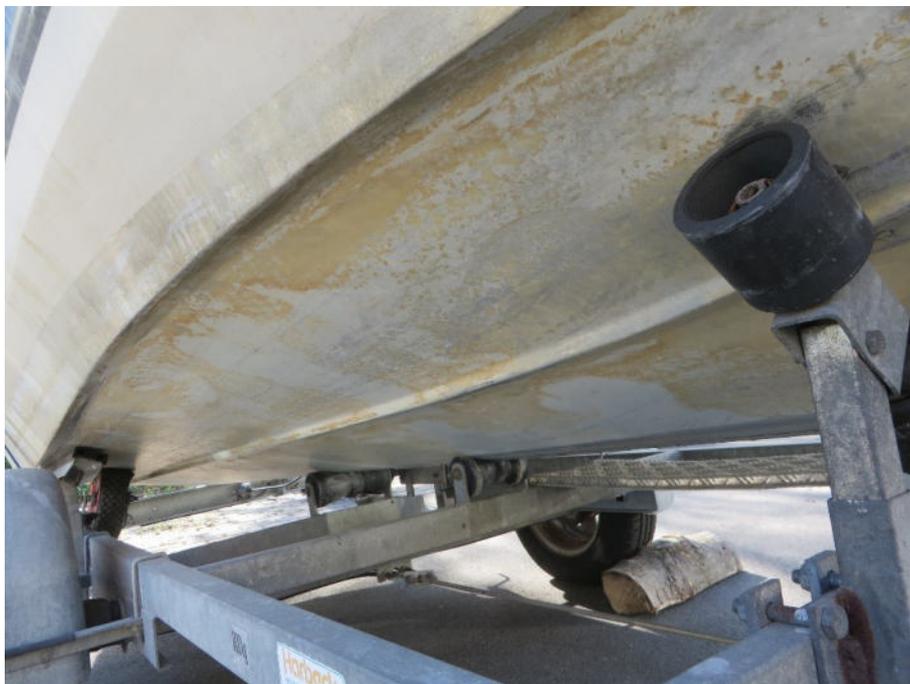
Rumpf Steuerbord, Beschädigungen am Unterwasserschiff

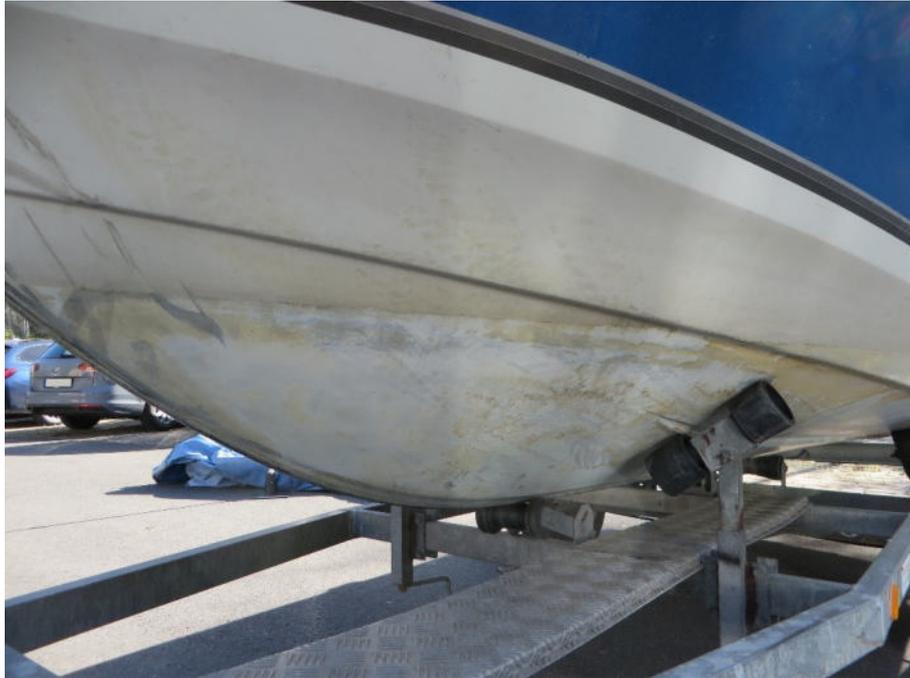
Rumpf Backbord, Beschädigungen am Unterwasserschiff

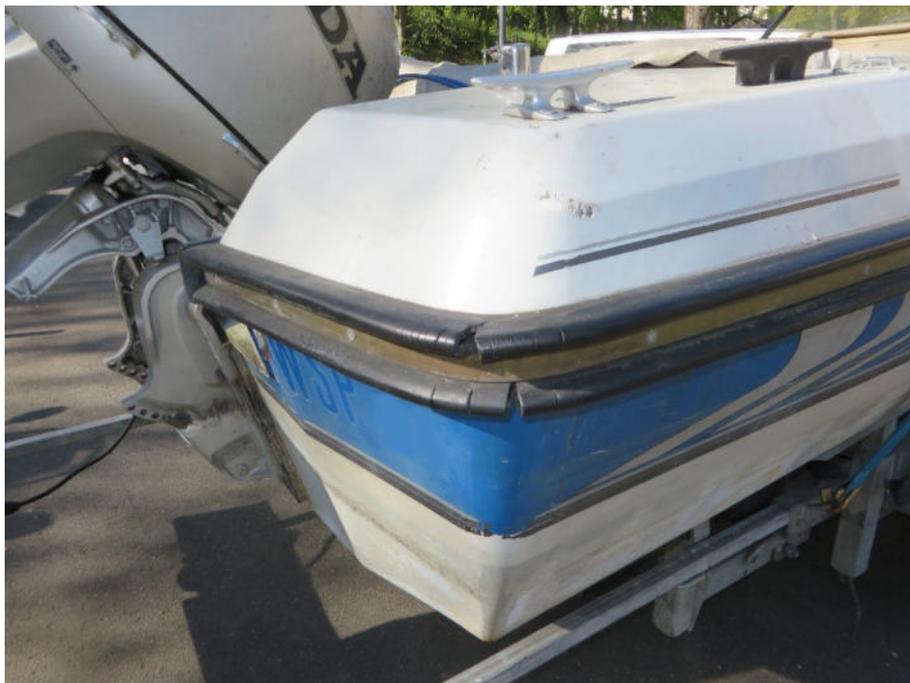
Heck Steuerbord, Beschädigungen am Rumpf und an den Scheuerleisten

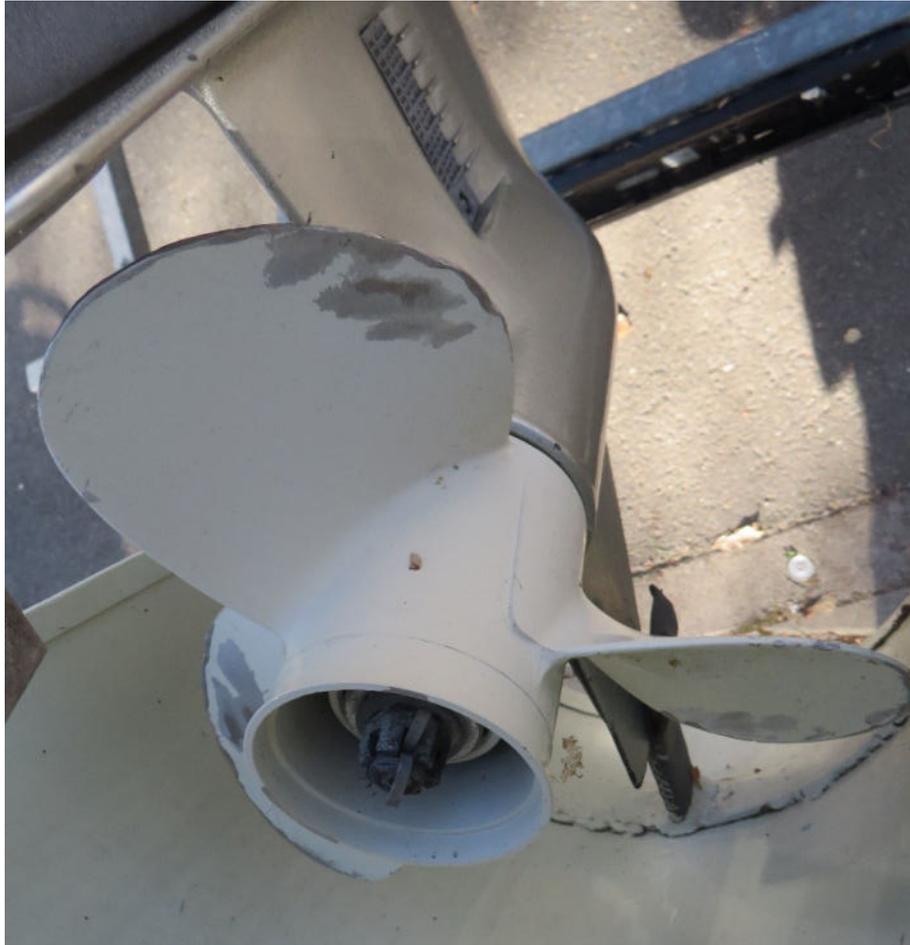
- Das Verdeck ist unvollständig, teilweise beschädigt und verschmutzt.
- Der Außenbordmotor zeigt starke Abnutzungsspuren auf. Der Propeller ist beschädigt. Eine Aussage bezüglich Betriebsstunden und Wartungsarbeiten kann nicht getroffen werden. Eine Überprüfung der Funktion konnte nicht durchgeführt werden.

Antriebs-/ Propellereinheit, Beschädigungen an Schaft und Propeller
