# TÜV NORD Mobilität GmbH & Co. KG

## Gutachten

Betreff : Fahrzeugbewertung [REDACTED]  
Fahrzeughalter : Stadt Seesen  
Marktstraße 1, 38723 Seesen  
Amtliches Kennzeichen : [REDACTED]  
Auftrag vom / durch : 11.03.2024 / [REDACTED]  
Besichtigungsdatum : 12.03.2024  
Besichtigungsort : Stadt Seesen  
Marktstraße 1, 38723 Seesen  
Besichtigt durch : [REDACTED]  
Anwesend : keiner

Amtliches Kennzeichen : [REDACTED]  
Fahrzeugart : So-KFZ  
Aufbauart : Kehrmaschine  
Fabrikat : Schmidt  
Typ / Untertyp : Compact 200 / A1  
Fahrzeug-Ident-Nummer : WSVS5N2S1B1720165  
Hubraum / Leistung : 2970 ccm / 62 kW  
Motorart / Motorbauart : Diesel / 4-Takt  
Leer- / zul. Gesamtgewicht : 2850 kg / 3500 kg  
Länge / Breite / Höhe : 5300 mm / 1420 mm / 2355 mm  
Reifendimension vorn / hinten : 215 R14 112/110Q / 215 R14 112/110S  
Reifenfabrikat : Yokohama WY01  
: Winter-Reifen  
←

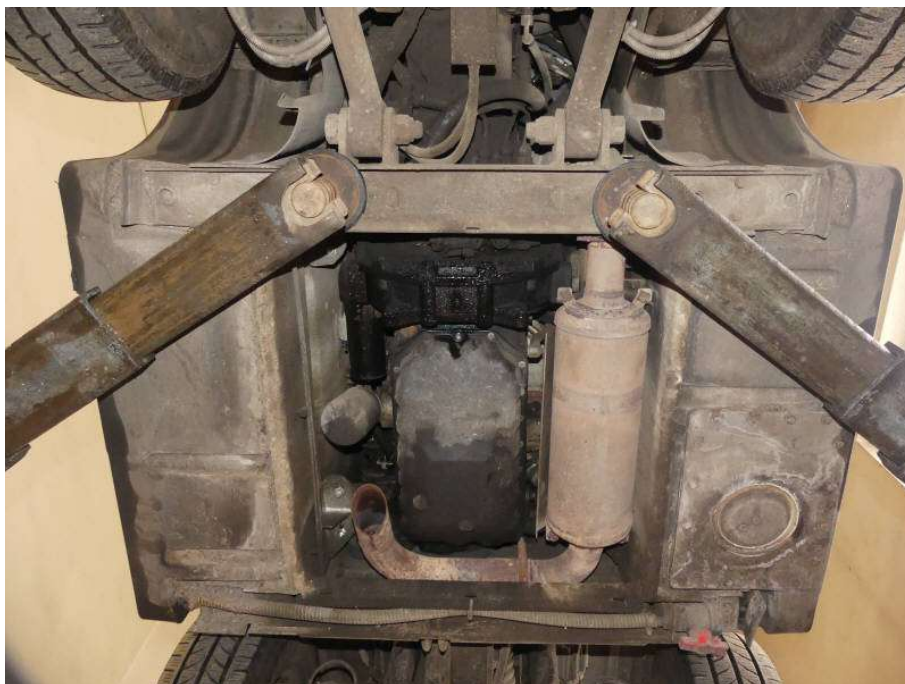
Bild 24

Motor Ölverlust
