## Schadengutachten

Kennzeichen	WÜ T1327	Schadennummer
Referenznummer	001-0000001	
Schadenart	Kasko	
Vertragsgrundlagen	AKB	
Schadentag	31.01.2024	
Versicherungsnummer	KR014345367.7	
Versicherungsnehmer	team orange -, Am Güzßgraben 9, 97209 Veitshöchheim	
Auftraggeber		
Ihr Auftrag vom	09.02.2024	
Besichtigung	14.02.2024 um 09:00	
	Team Orange, Rudolf-Diesel-Str. 1, 97234 Reichenberg	
Reparaturauftrag	liegt nicht vor	
Plausibilität	plausibel	
Vorschaden	vorhanden

Fahrzeugart	Lastkraftwagen
Hersteller	MAN Truck & Bus
Typ / Verkaufsbezeichnung	L.2007.46.007 / TGS 35.440 8X2-6BL
Aufbauart	Müllfahrzeug
HSN / TSN	1516 / 000
Fahrzeug-Ident.-Nr.	WMA90SZZ5GM691648
Leergewicht	16050 kg
zul. Gesamtmasse	36000 kg
Maße über alles L / B / H	10680 / 2550 / 3600 (mm)
Achsen / angetr.Achsen	4 / 1
Türen	2
Sitzplätze	3
Farbe	Orange
Lackierung	Uni
Polster / Farbe	Stoff / Anthrazit
Energiequelle / Kraftstoff	Diesel
Leistung / Hubraum	324 kW
Schadstoffklasse	EURO 6
Getriebe	Automatik
Felgen	Stahl
Km-Stand abgelesen	192.325

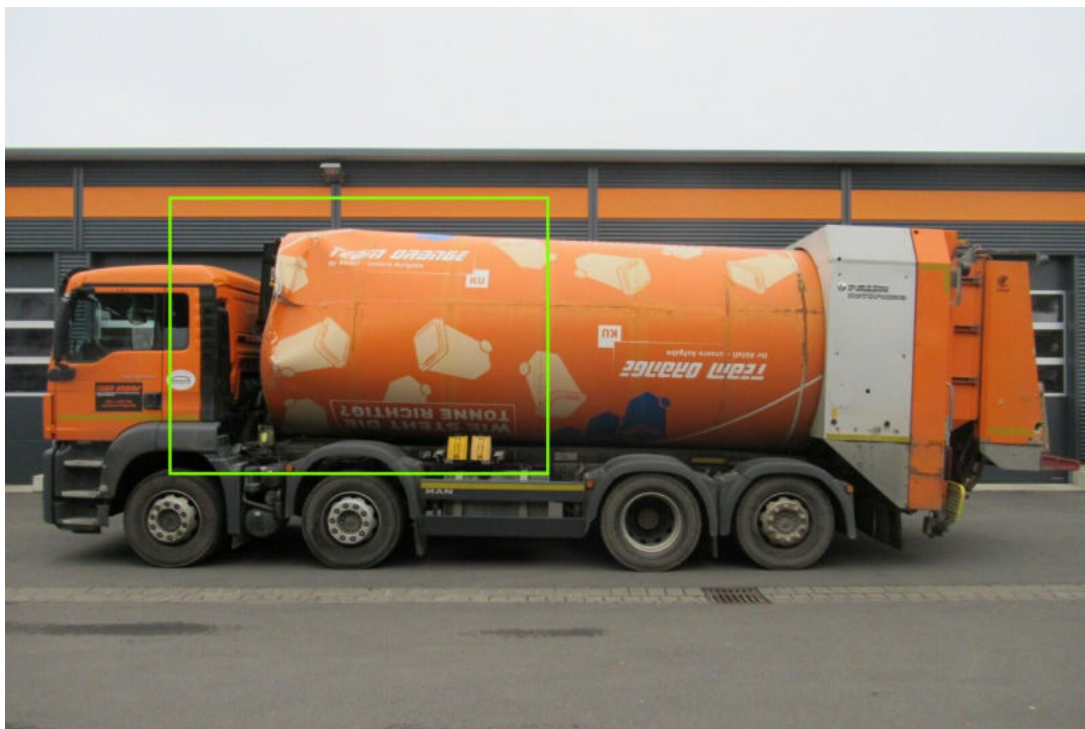
Bild 10 : Seitenansicht / Schadenbereich

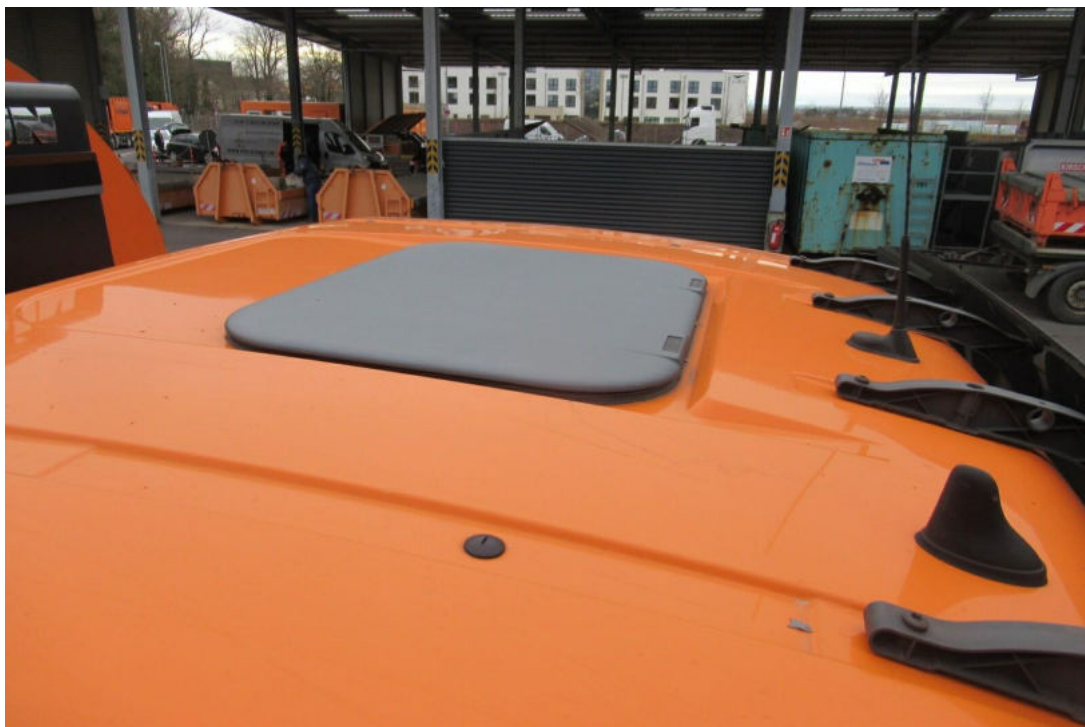
Bild 11 : Dach unbeschädigt

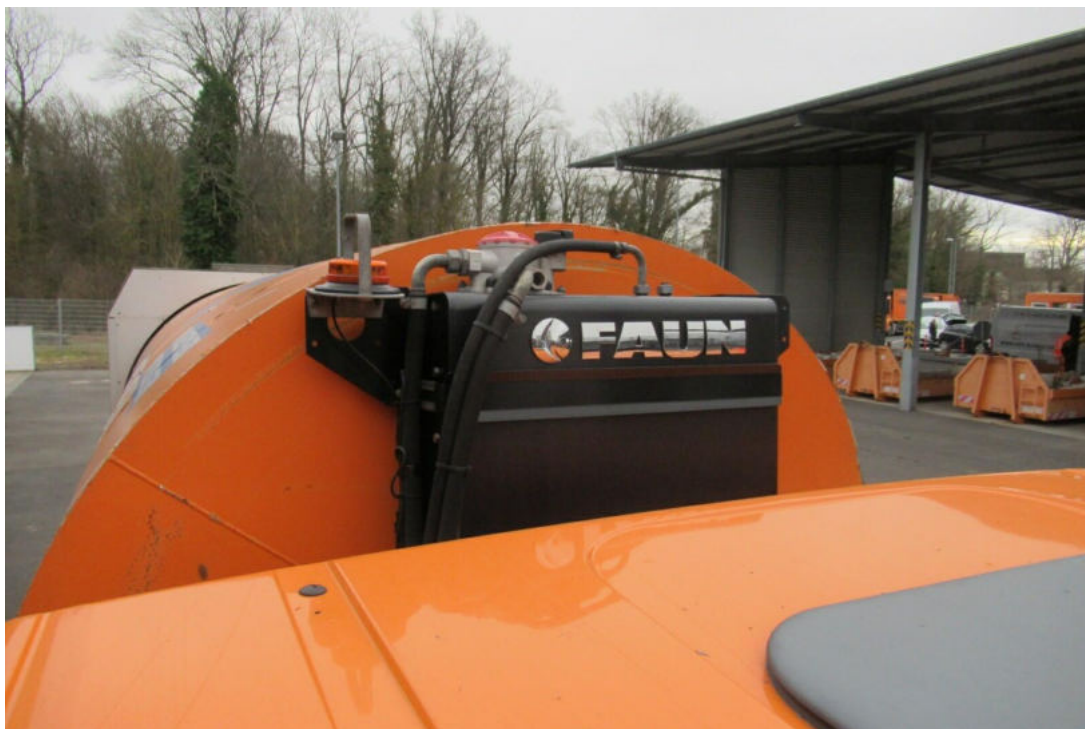
Bild 12 : Hydraulikbehälter im Schadenbereich / verzogen

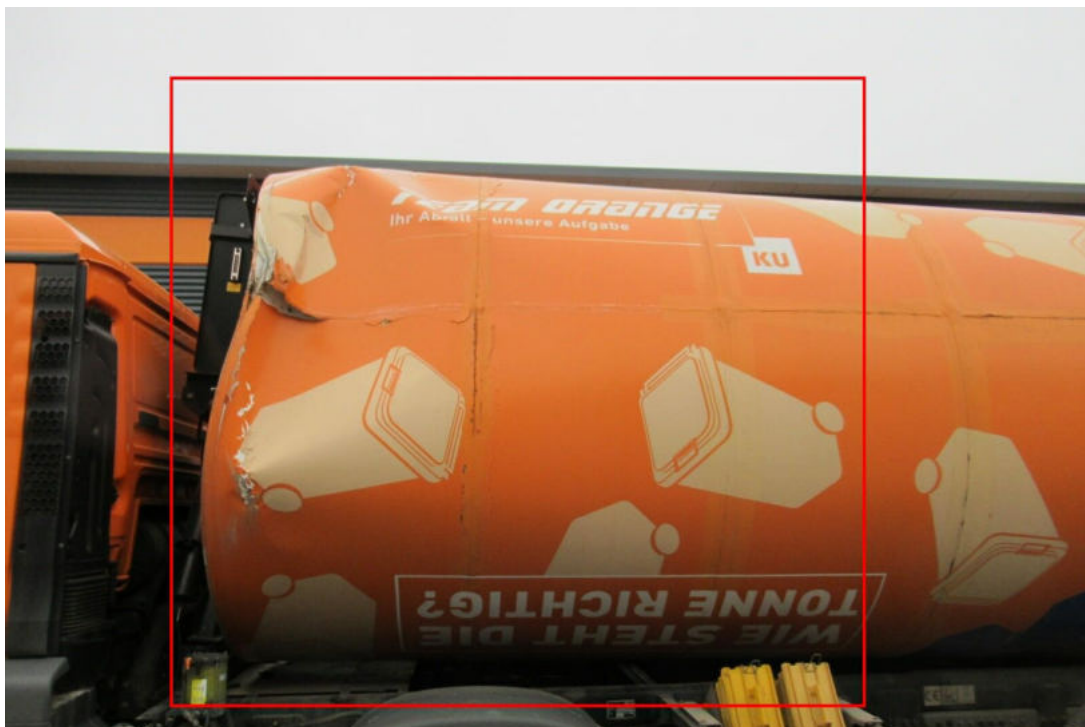
Der Müllsammelbehälter ist im vorderen Bereich eingedrückt und gestaucht. Die vordere Aufnahme wurde nach hinten gedrückt und ist verzogen.

Bild 13 : Müllsammeltrommel bis zum 2. Segment eingedrückt

ARB.POS.NR/ LEIT-NR	INSTANDSETZUNGS-/EINZEL-/VERBUNDARBEITEN	AW	ARB.- PREIS
KN	MUELLSAMMELTROMMEL AUS-EIN/ERNEUERN		1850*21090.00

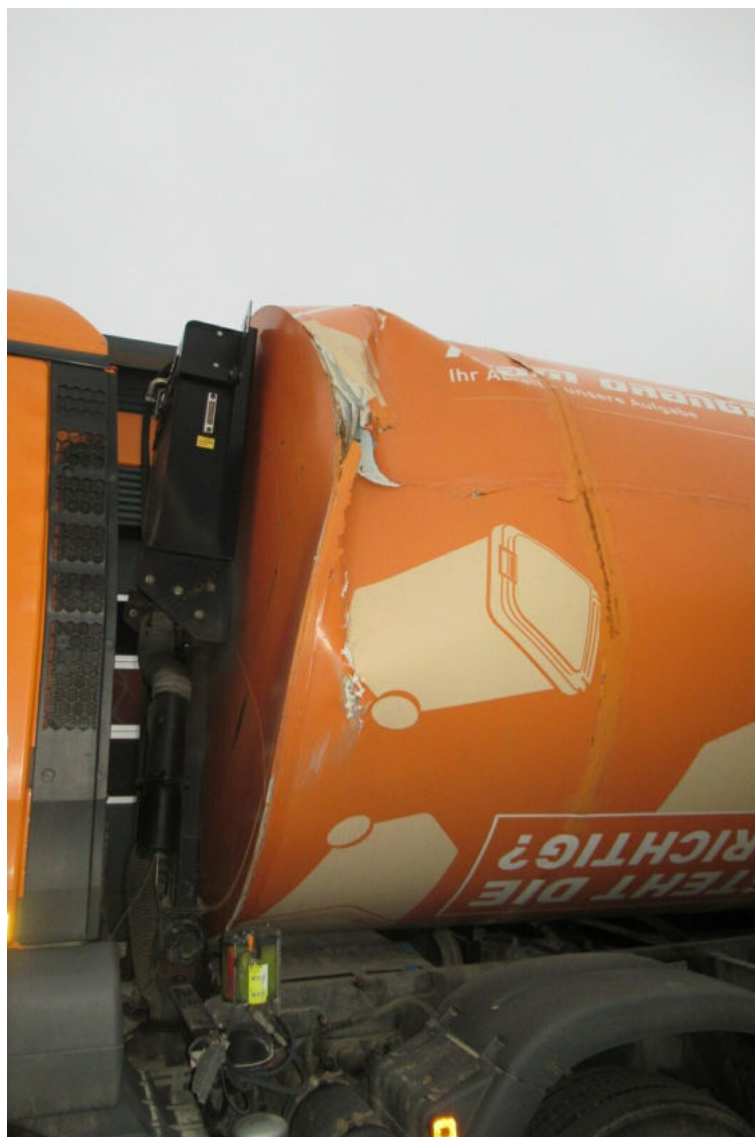
Bild 14 : Müllsammeltrommel eingedrückt

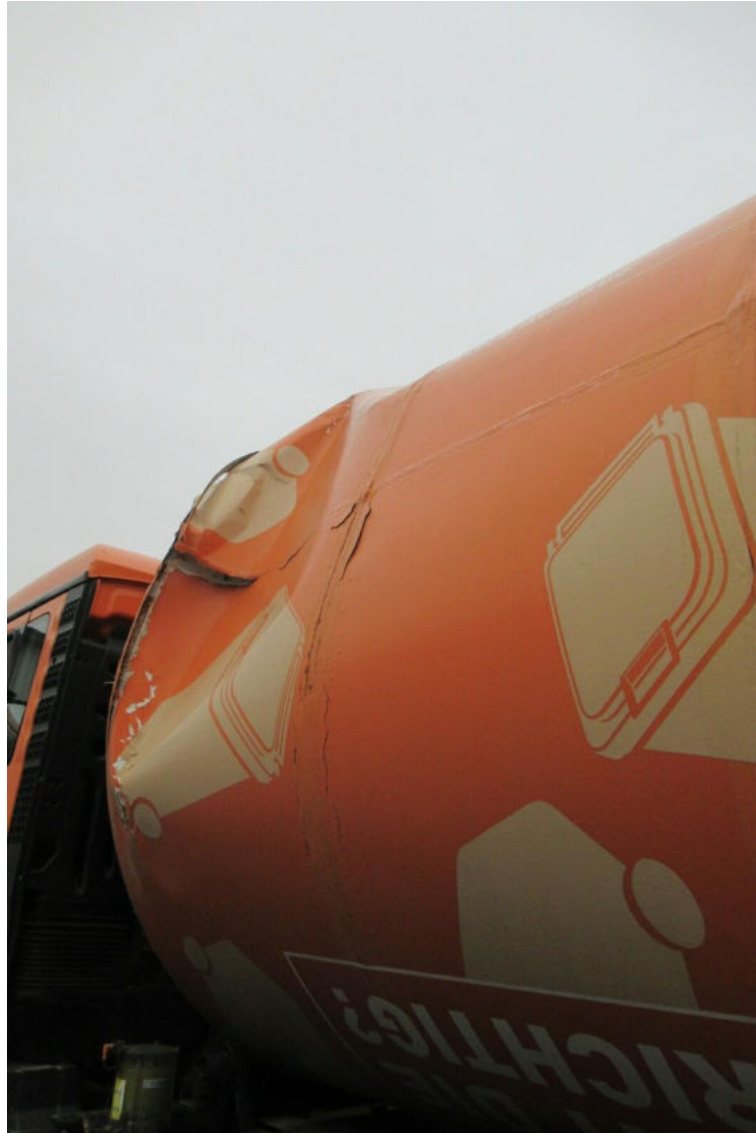
Bild 15 : Müllsammeltrommel eingedrückt

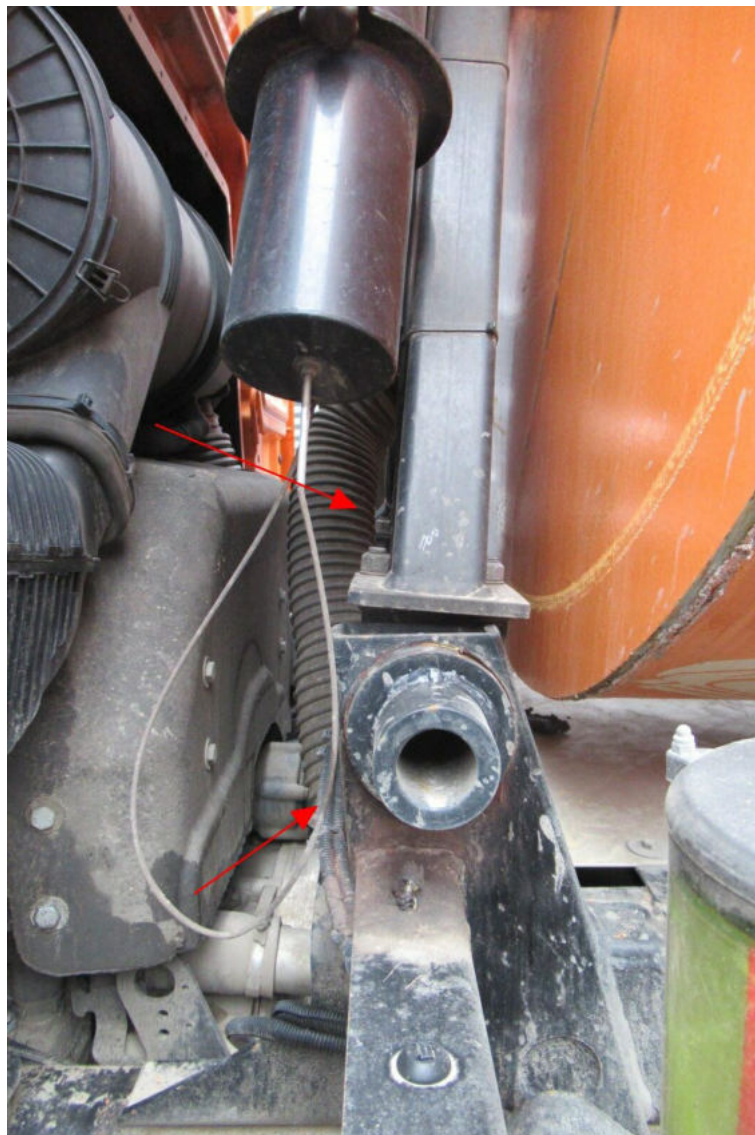
Bild 16 : Lagerbock Aufnahme der Müllsammeltrommel verzogen

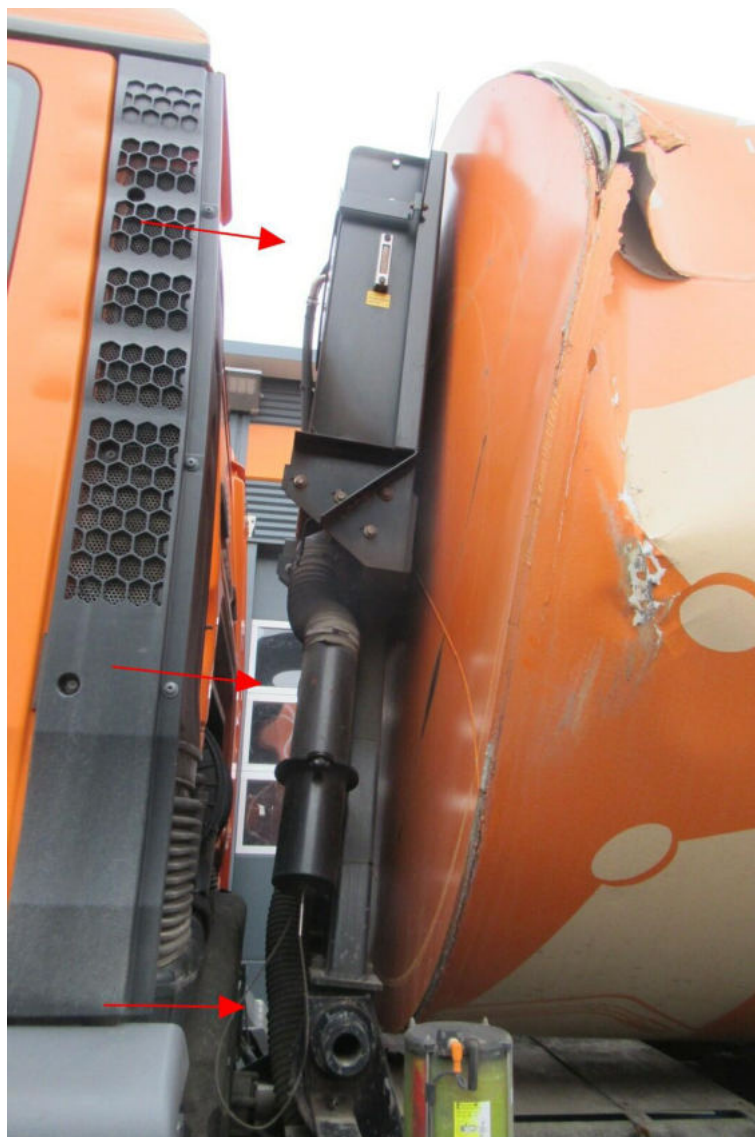
Bild 17 : Lagerbock Aufnahme der Müllsammeltrommel verzogen
