Bewertungsgutachten

ME BW163

Fahrzeugart	Lastkraftwagen
Hersteller	CITROEN (F)
Typ / Verkaufsbezeichnung	250 L / Jumper 35 L3H2 Heavy
Aufbauart	Geschlossener Kasten

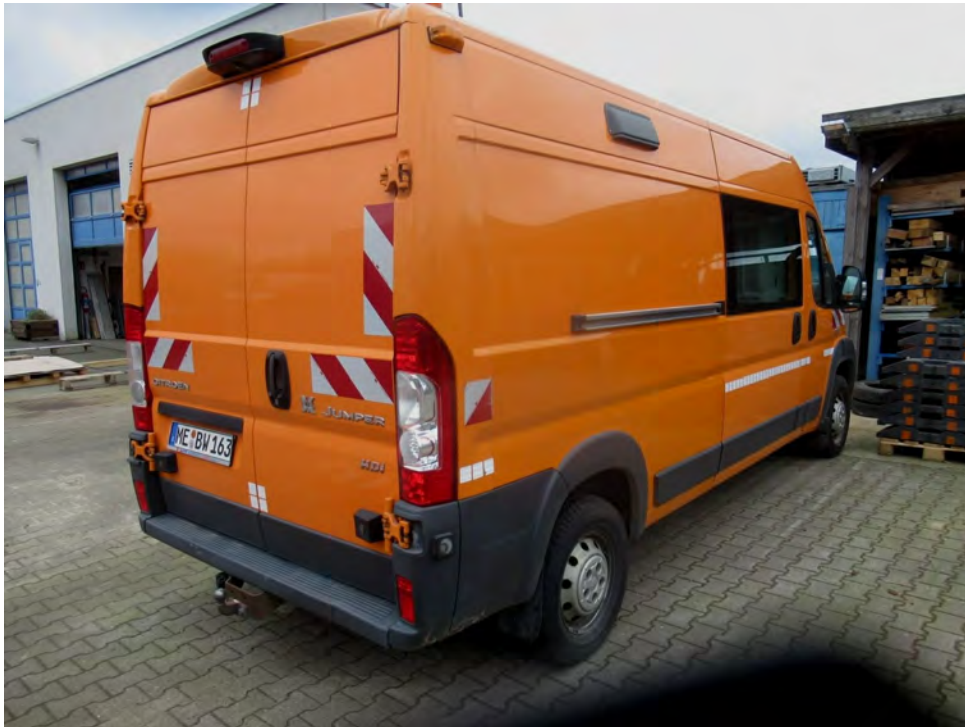
Bild 3 : Diagonale hr

Seitenwand hinten rechts nachlackiert. Geriebenschaden, Fahrzeug NICHT fahrbereit ! Kameraaufwagen und Kameras gehören NICHT zum Lieferumfang des Fahrzeuges !
