# Gutachten

| Betreff | Zustandsbericht |

| Hersteller | Harley-Davidson |
| Modell / Verkaufsbezeichnung | FXDB |

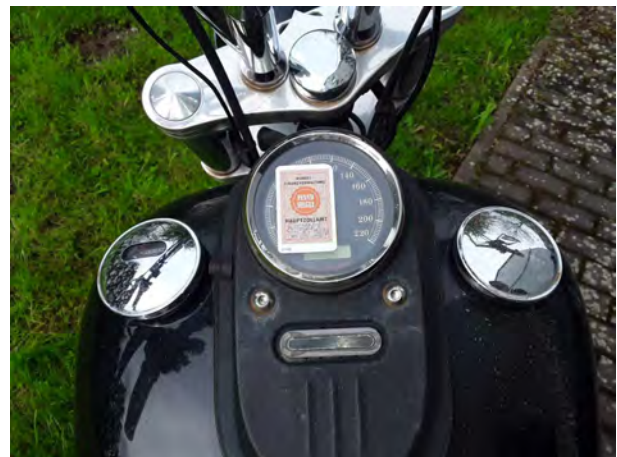
Abbildung 4: Kombiinstrument

Kein Kilometerstand ablesbar! Mehrkosten möglich! Kilometerstand wurde auf ca. 100.000 km hochgerechnet und da durch der Wiederbeschaffungswert ermittelt.

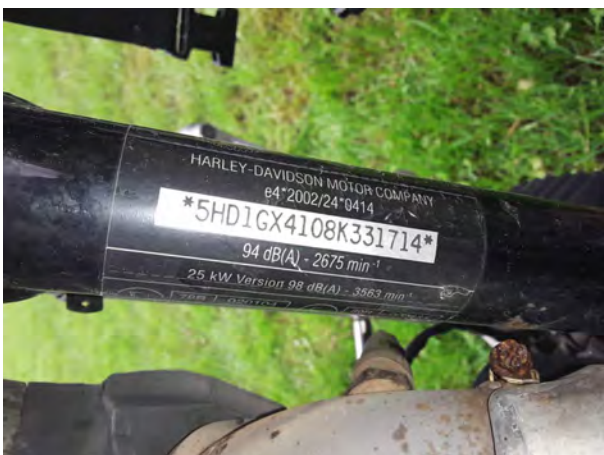
Abbildung 5: FIN

- Die Fahrzeug-Identifizierungsnummer (FIN) wurde abgelesen und die Übereinstimmung im Verlauf der Besichtigung durch den Unterzeichner mit den vorgelegten Unterlagen festgestellt.

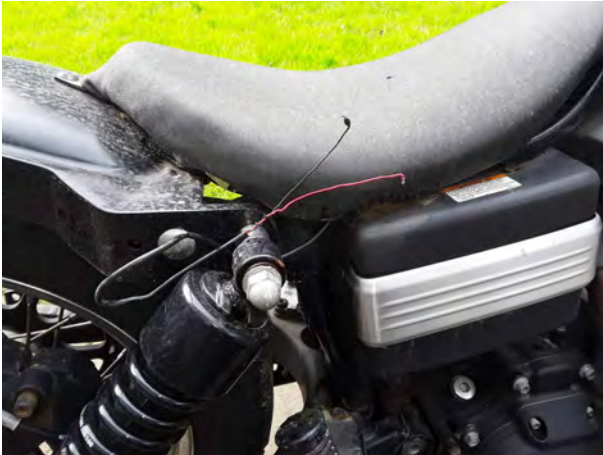
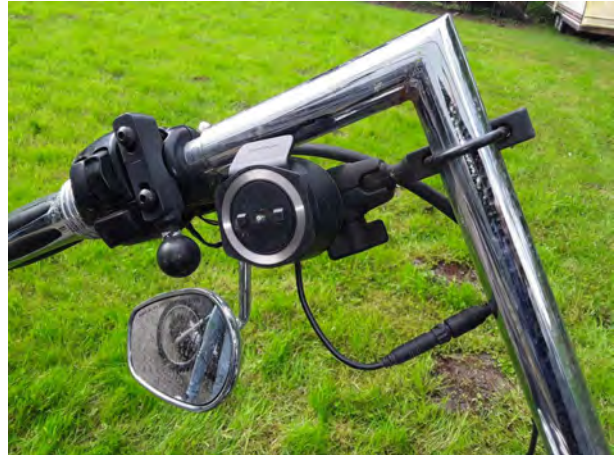
| Nr. | Bauteilgruppe | Beschreibung | Rep.Kosten |
|---|---|--|---|
| 1 | Sonstiges | Sonstiges (Tomtom Halterungen/ Kabel lose) - ohne Funktion - instandsetzen | 60,00 € |

Beschädigung 1: Sonstiges: Sonstiges (Tomtom Halterungen/  
Kabel lose) - ohne Funktion - instandsetzen

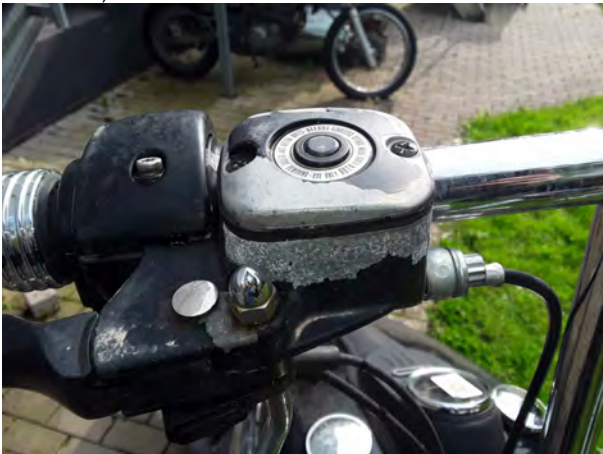
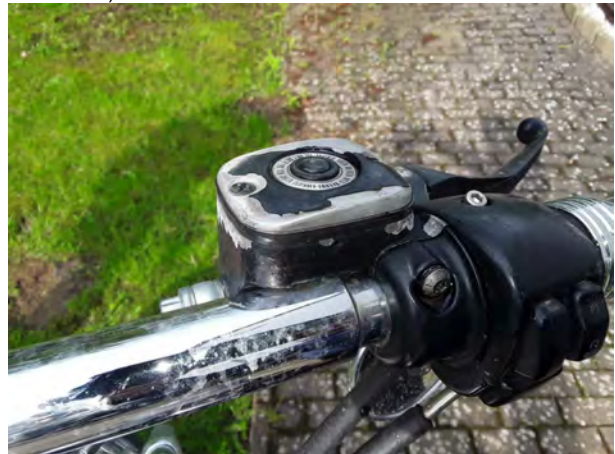
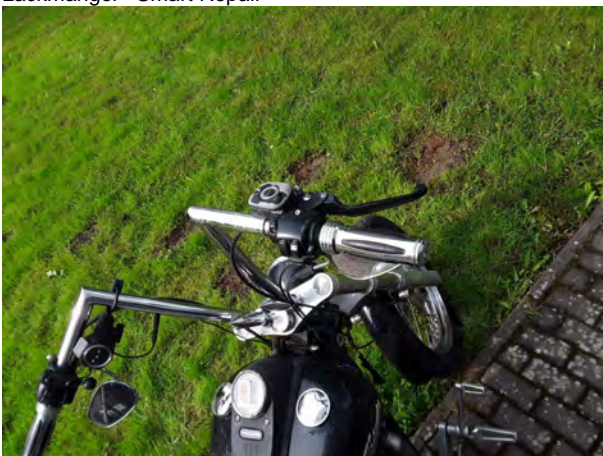
| Nr. | Bauteilgruppe | Beschreibung | Rep.Kosten |
|---|---|--|---|
| 3 | Sonstiges | Sonstiges (Bremshebel) - Lackmangel - Smart Repair | 150,00 € |

Beschädigung 3: Sonstiges: Sonstiges (Bremshebel) -  
Lackmangel - Smart Repair

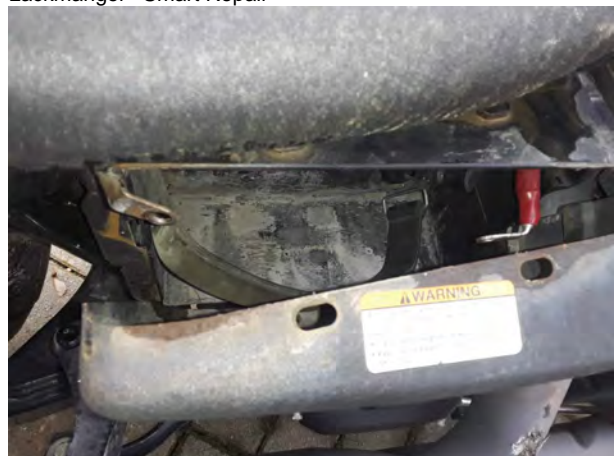
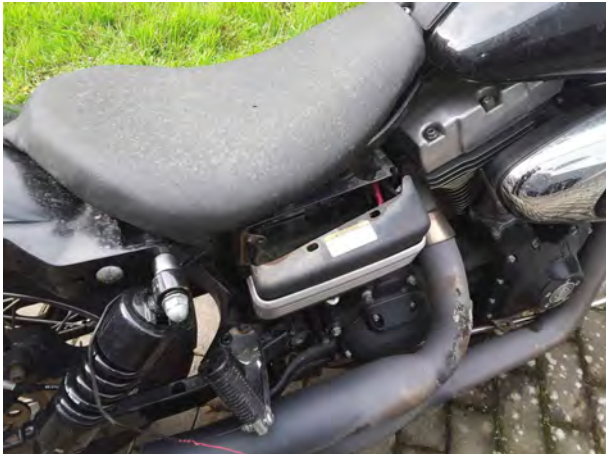
| Nr. | Bauteilgruppe | Beschreibung | Rep.Kosten |
|---|---|--|---|
| 4 | elektrisches System | Batterie - fehlt - erneuern | 180,00 € |

Beschädigung 4: elektrisches System: Batterie - fehlt -  
erneuern

Beschädigung 4: elektrisches System: Batterie - fehlt - erneuern

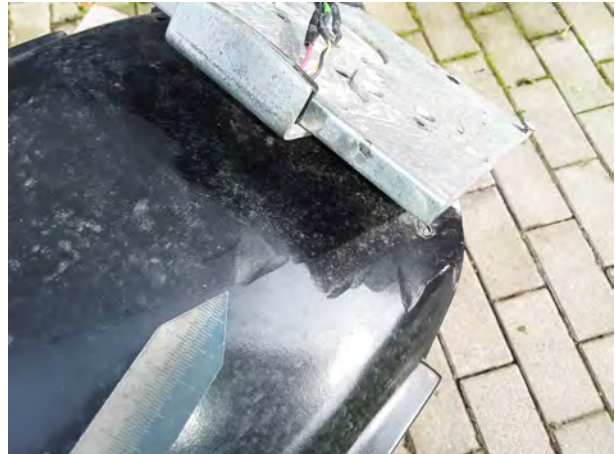
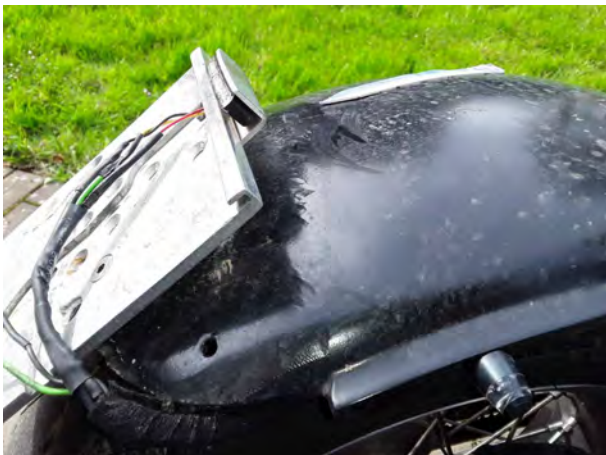
| Nr. | Bauteilgruppe | Beschreibung | Rep.Kosten |
|---|---|--|---|
| 6 | Sonstiges | Sonstiges (Spritzschutz am Heck) - Lackmangel - instandsetzen und lackieren | 400,00 € |

Beschädigung 6: Sonstiges: Sonstiges (Spritzschutz am Heck) - Lackmangel - instandsetzen und lackieren

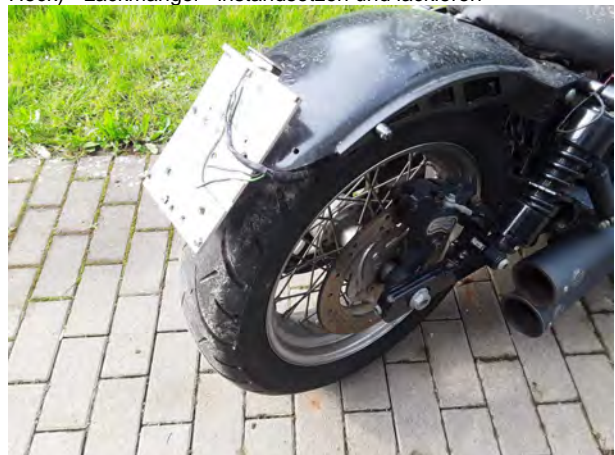
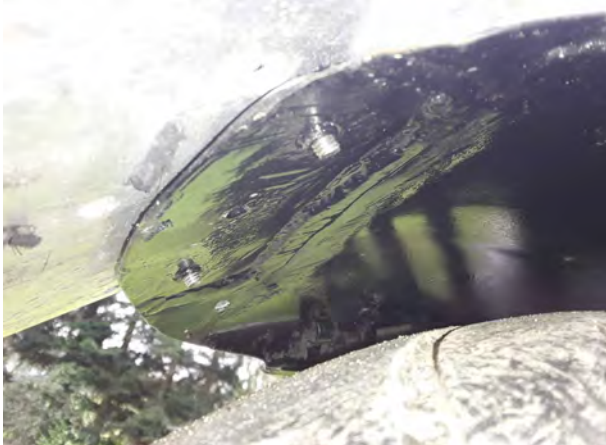
| Nr. | Bauteilgruppe | Beschreibung | Rep.Kosten |
|---|---|--|---|
| 7 | Sonstiges | Sonstiges (Kennzeichenhalter) - abweichend Auslieferungszustand - instandsetzen | 550,00 € |

Beschädigung 7: Sonstiges: Sonstiges (Kennzeichenhalter) - abweichend Auslieferungszustand - instandsetzen

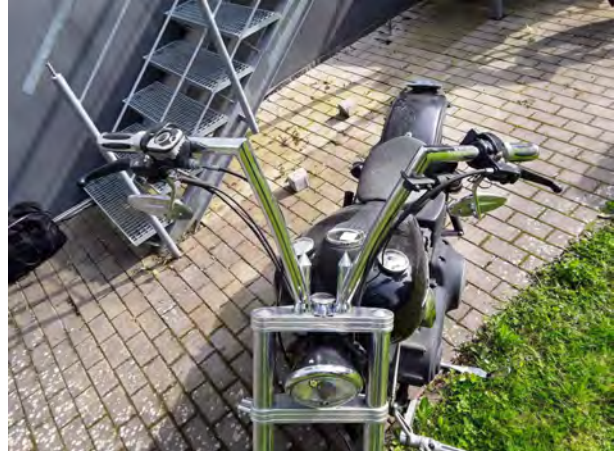
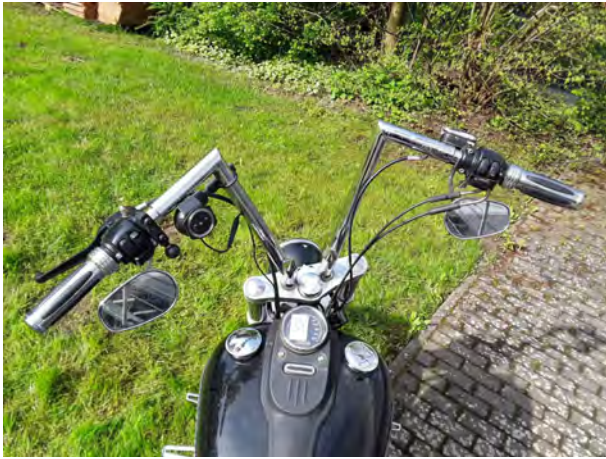
| Nr. | Bauteilgruppe | Beschreibung | Rep.Kosten |
|---|---|--|---|
| 9 | Lenkanlage | Lenkanlage (Lenker, keine Eintragsnummer zu finden.) - abweichend Auslieferungszustand - erneuern | 600,00 € |

Keine Informationen am vorhandenen Lenker zu finden.

Beschädigung 9: Lenkanlage: Lenkanlage (Lenker, keine Eintragungsnummer zu finden.) - abweichend

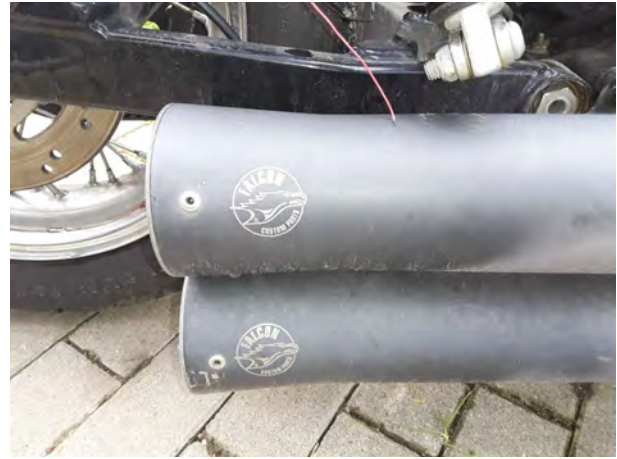
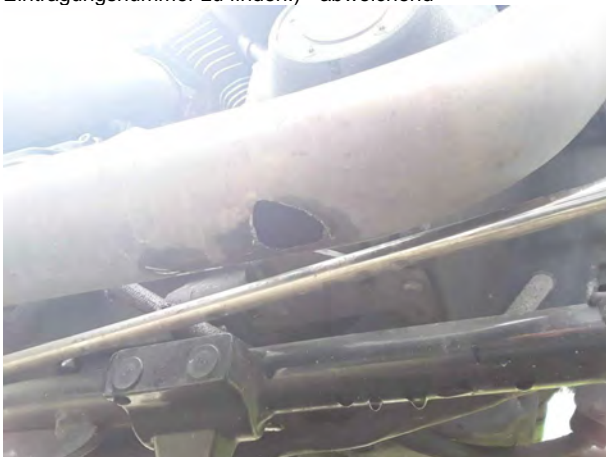
| Nr. | Bauteilgruppe | Beschreibung | Rep.Kosten |
|---|---|---|---|
| 11 | Abgasanlage | Abgasanlage (Beschädigt u.) - abweichend Auslieferungszustand - erneuern | 1.600,00 € |

Beschädigung 11: Abgasanlage: Abgasanlage (Beschädigt ...  
- abweichend Auslieferungszustand - erneuern

Beschädigung 11: Abgasanlage: Abgasanlage (Beschädigt u.) -  
abweichend Auslieferungszustand - erneuern
